RELATÓRIO DE ATIVIDADE:

Instalação dos Tanques de Evapotranspiração - TEVAP's

PROJETO IZIDORA

15/09/2023

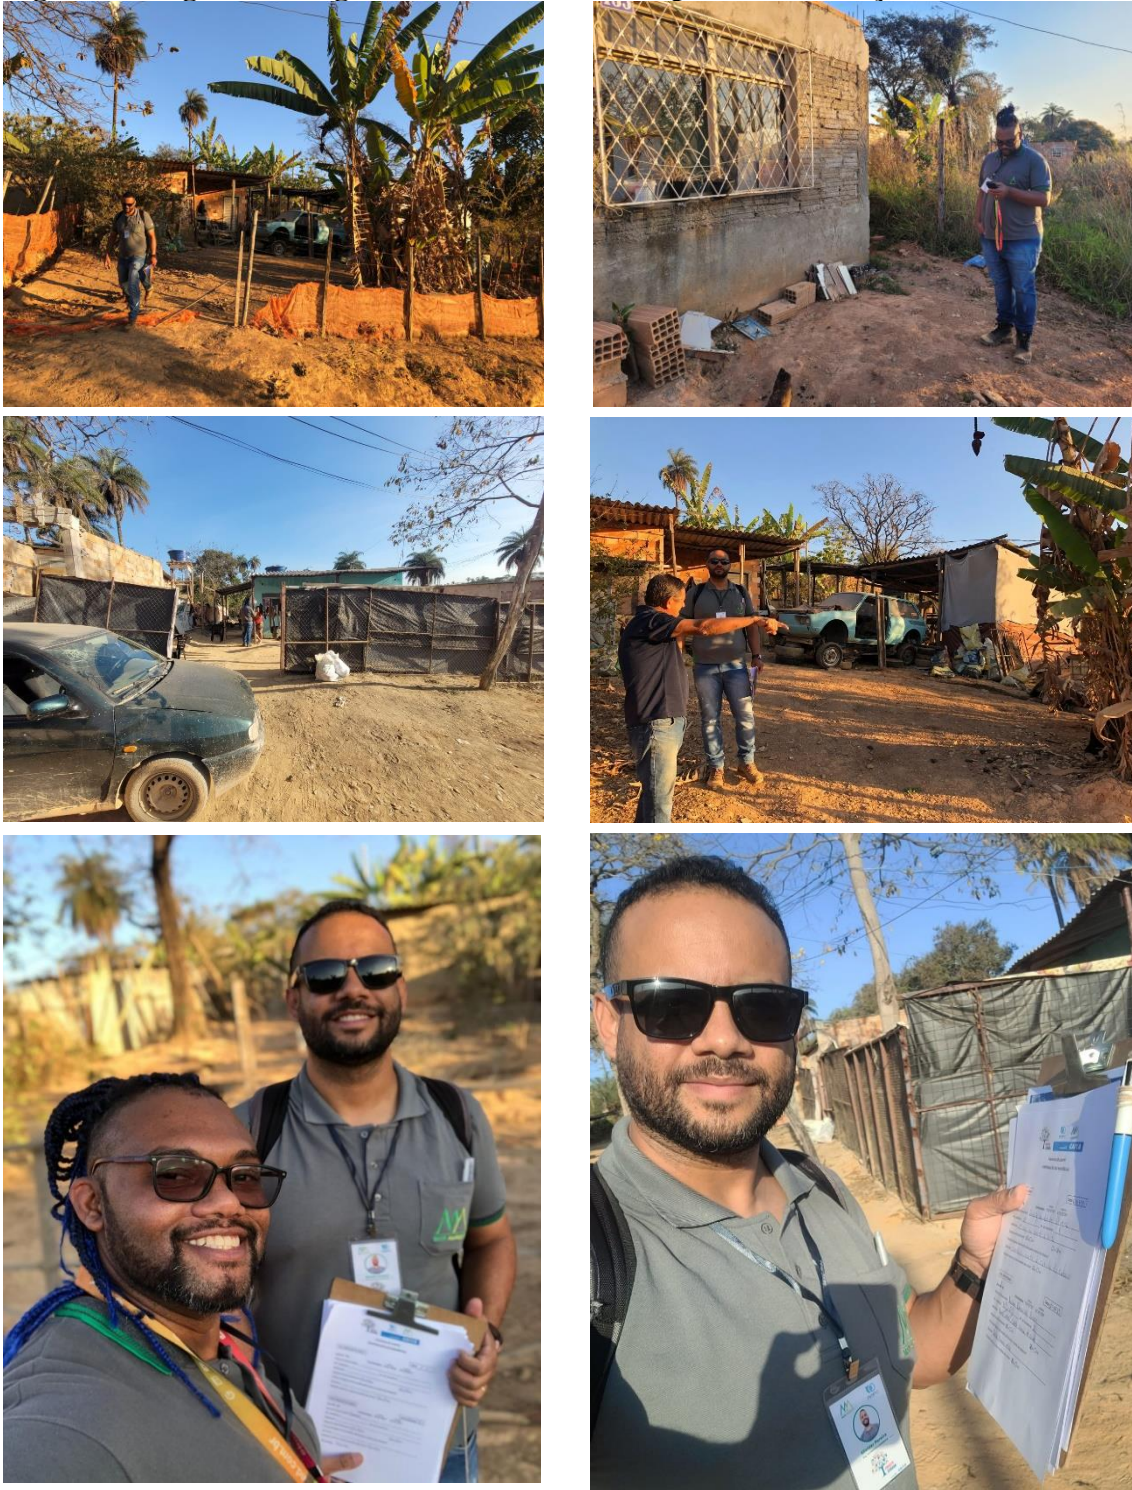
Figura 2 - Registros fotográficos de visita técnica para identificação das residências.

Abaixo, seguem fotos da visita técnica realizada pela equipe da Mais Ambiente atuando na confirmação das residências relacionadas e já fazendo um alinhamento com a comunidade quanto à data de início e etapas da obra.

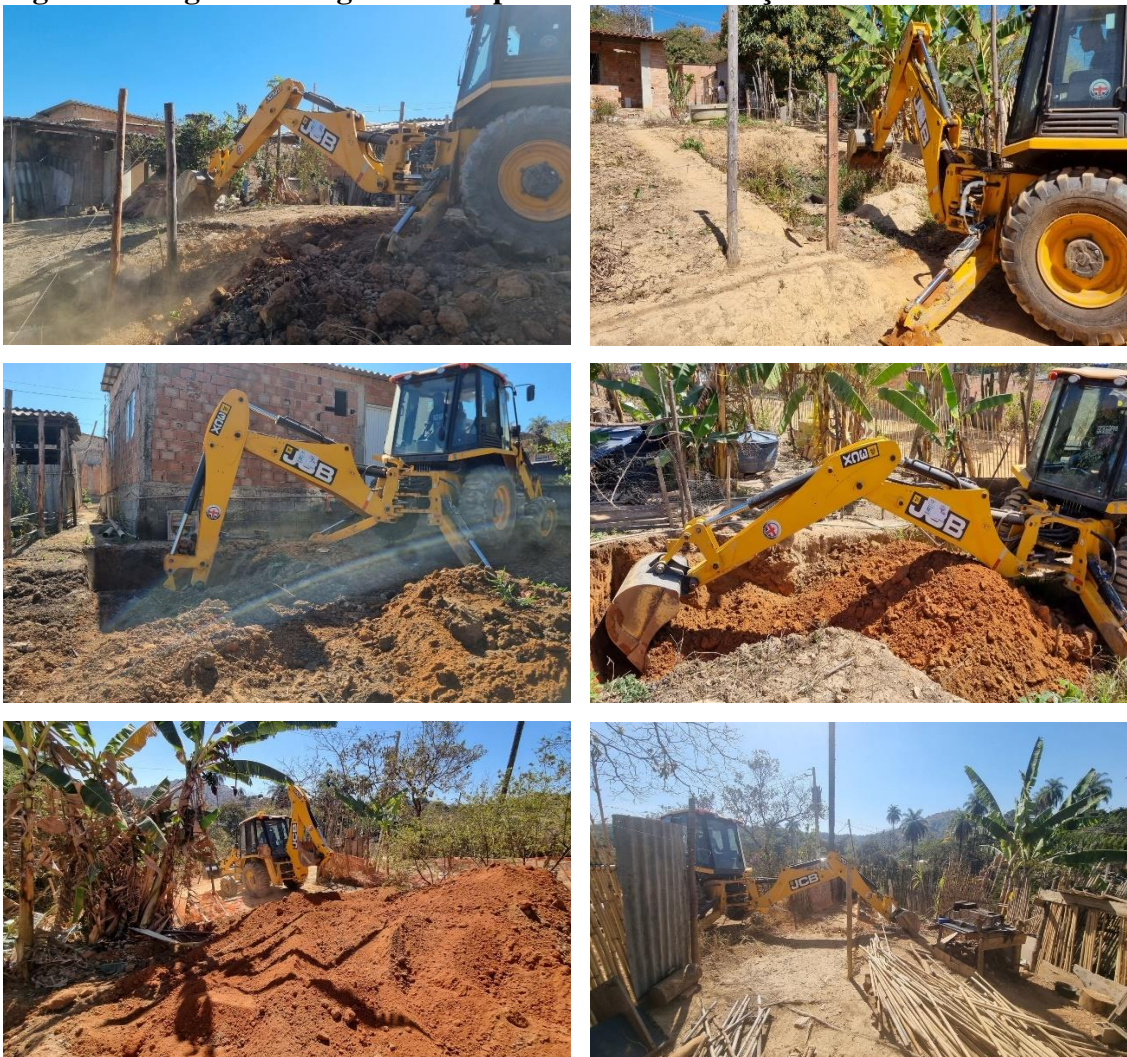
Figura 3 - Registros fotográficos de processos de escavação das TEVAPS

A seguir, registros fotográficos da etapa de escavação tanto na rua Felicidade como na rua Carolina de Jesus.

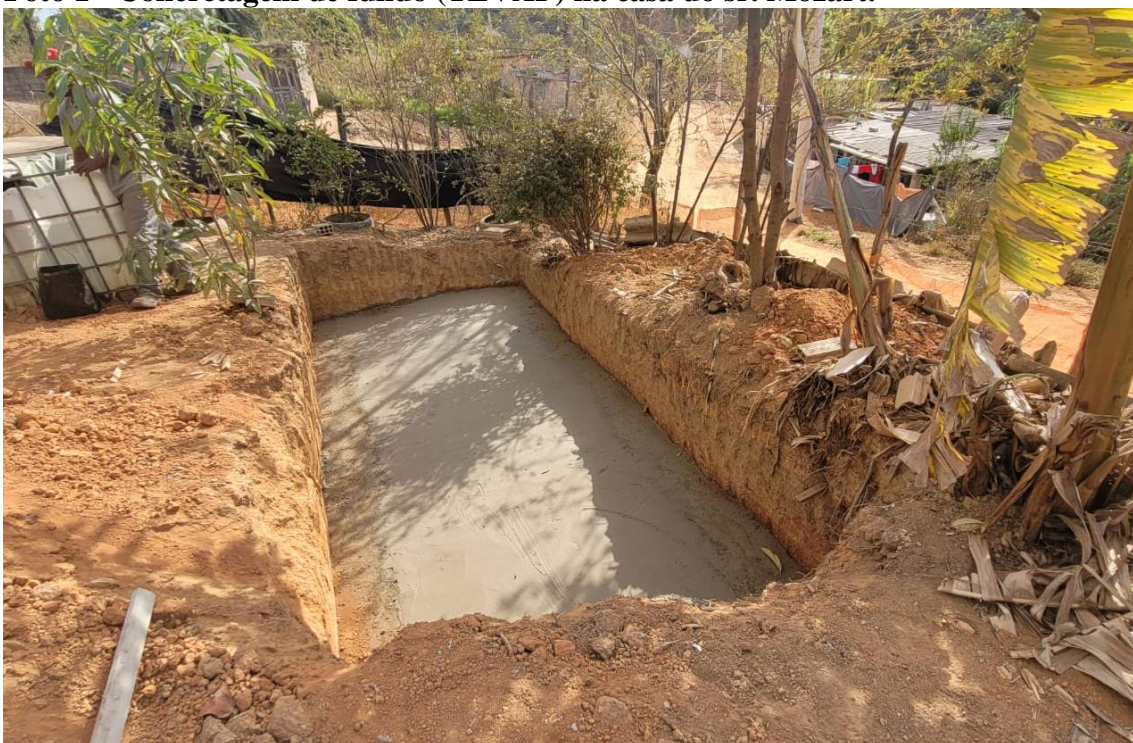
Foto 1 - Concretagem de fundo (TEVAP) na casa do sr. Mozart.

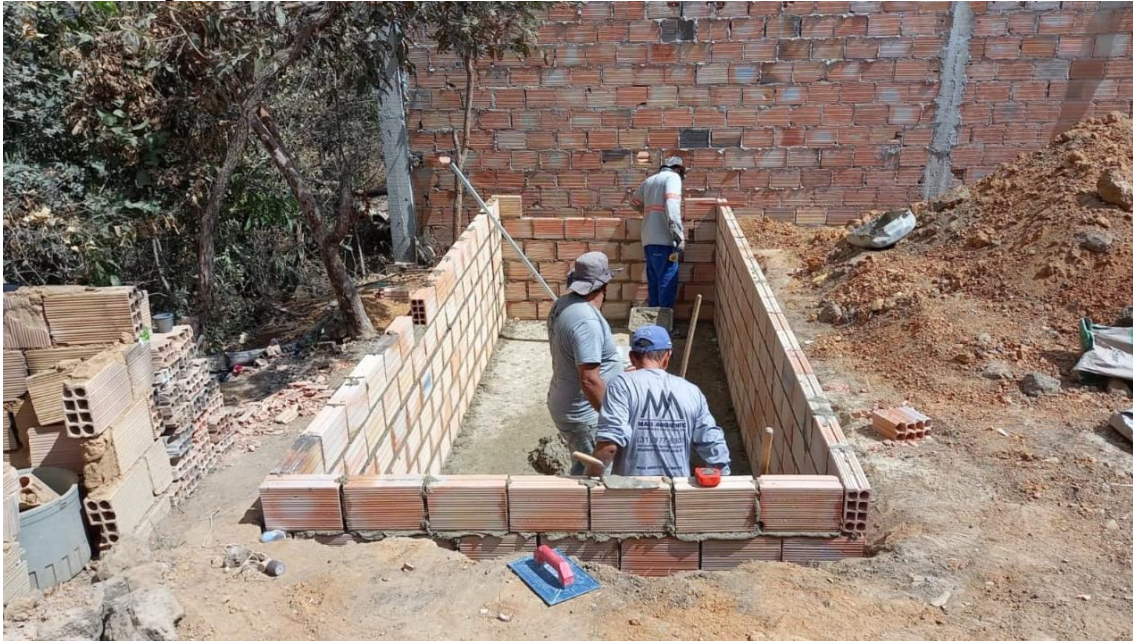
Foto 2 - Etapa construtiva da Alvenaria (TEVAP).

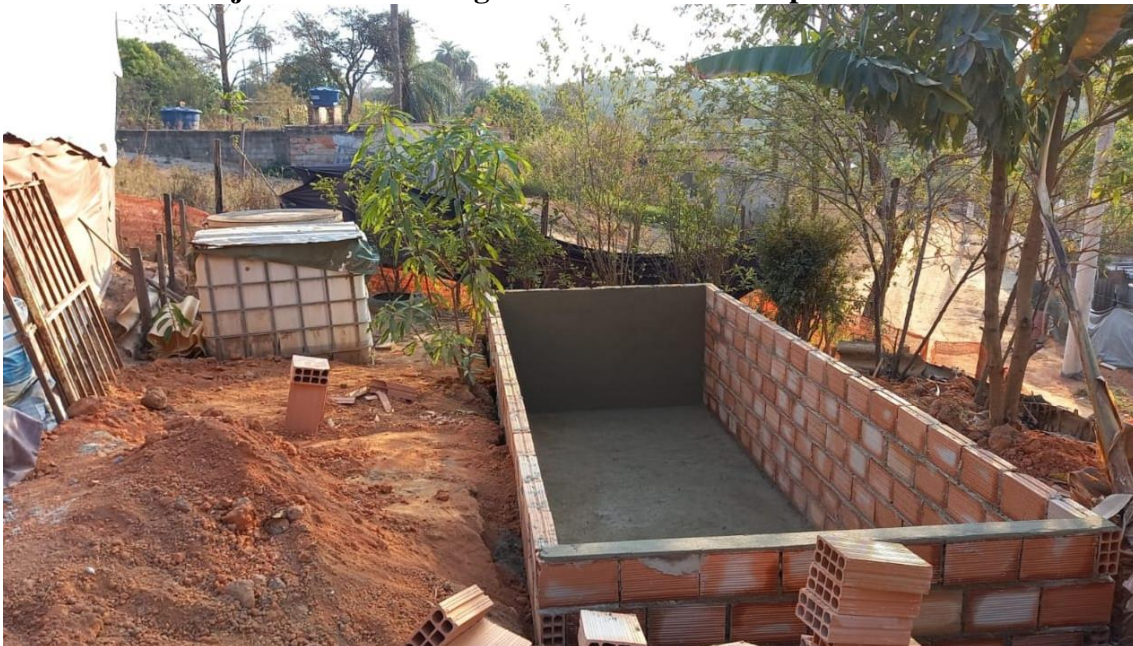
Foto 3 - TEVAP já com a concretagem de fundo e reboco parcial.

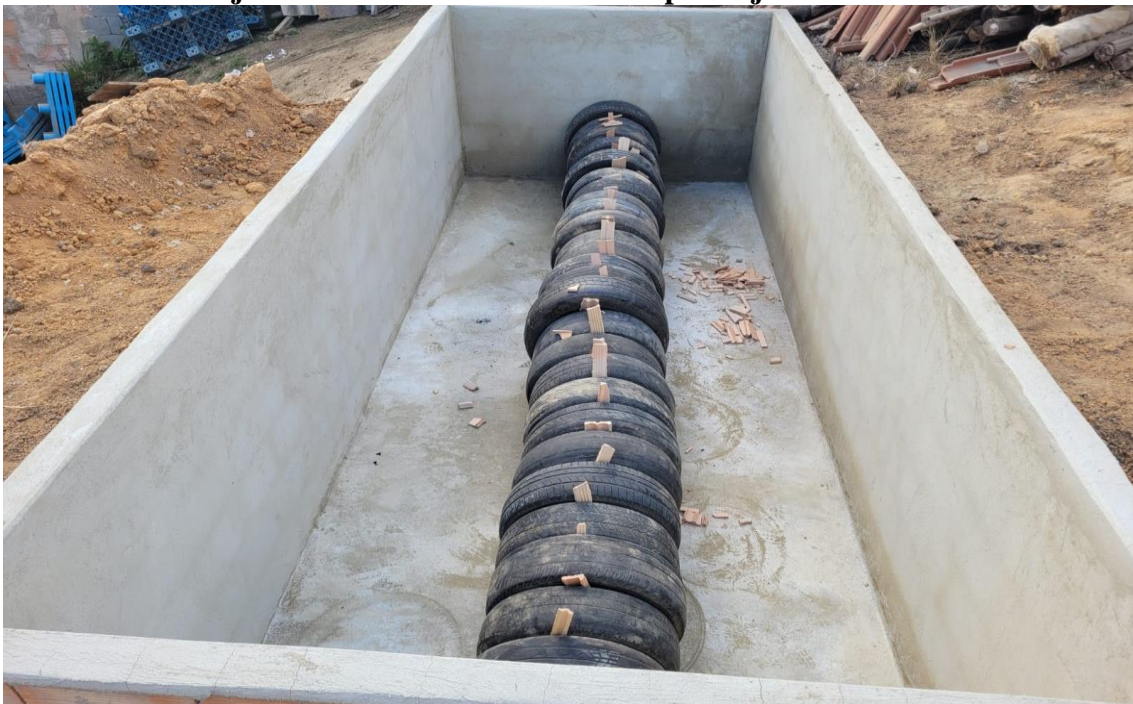
Após a finalização das paredes dos tanques inicia-se a montagem da TEVAP, primeiramente com a câmara de pneus, parte importantíssima para que o sistema funcione corretamente, pois aqui irá se criar o processo de decomposição da matéria orgânica que

chegará no sistema, precisando estar em perfeitas condições para a proliferação das bactérias anaeróbicas.

Foto 4 - TEVAP já rebocada e com a câmara de pneus já instalada.

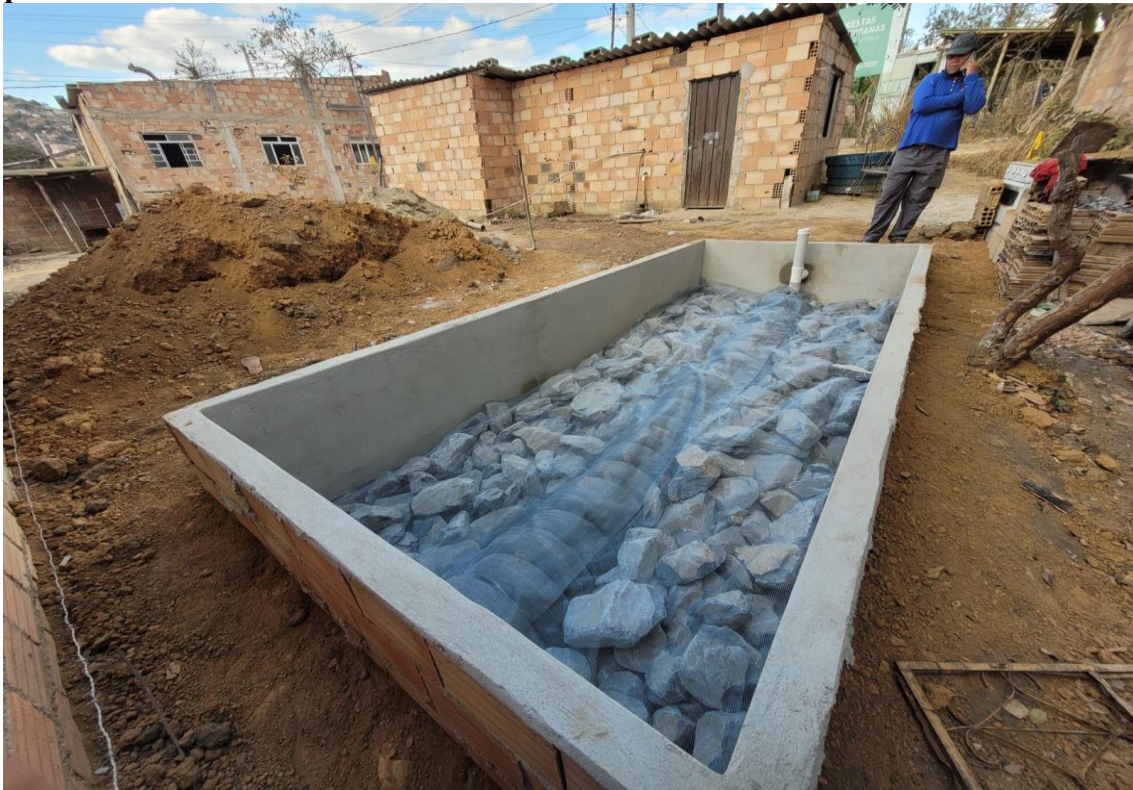
Após a montagem da câmara anaeróbica de pneus, inicia-se o processo de preenchimento das TEVAP's, primeiramente com o recobrimento de fundo com entulhos preferencialmente de material cerâmico ou pedras-de-mão, no presente projeto utilizou-se as pedras de mão por falta de material cerâmico “limpo”, a maior parte de material encontrado na região estava misturado com outros materiais de menor granulometria o que prejudicaria a eficiência dos Tanques, assim, seguimos a montagem com pedras de mão.

Logo em seguida utilizaríamos sacos de rafia (sacos de ração), ou ainda, manta bidim, contudo, num primeiro estes materiais estavam com valores exorbitantes e ou não o encontrávamos em quantidades suficientes para o projeto, assim, como alternativa, adquirimos telas conhecidas como “tela mosquiteiro” que cumprem perfeitamente a função proposta. Ressalta-se que a finalidade deste material é somente evitar que a camada de agregados de menor granulometria se misture com as camadas subjacentes.

Foto 5 - TEVAP com a primeira camada de pedras de mão no nível da câmara de pneus e tela.

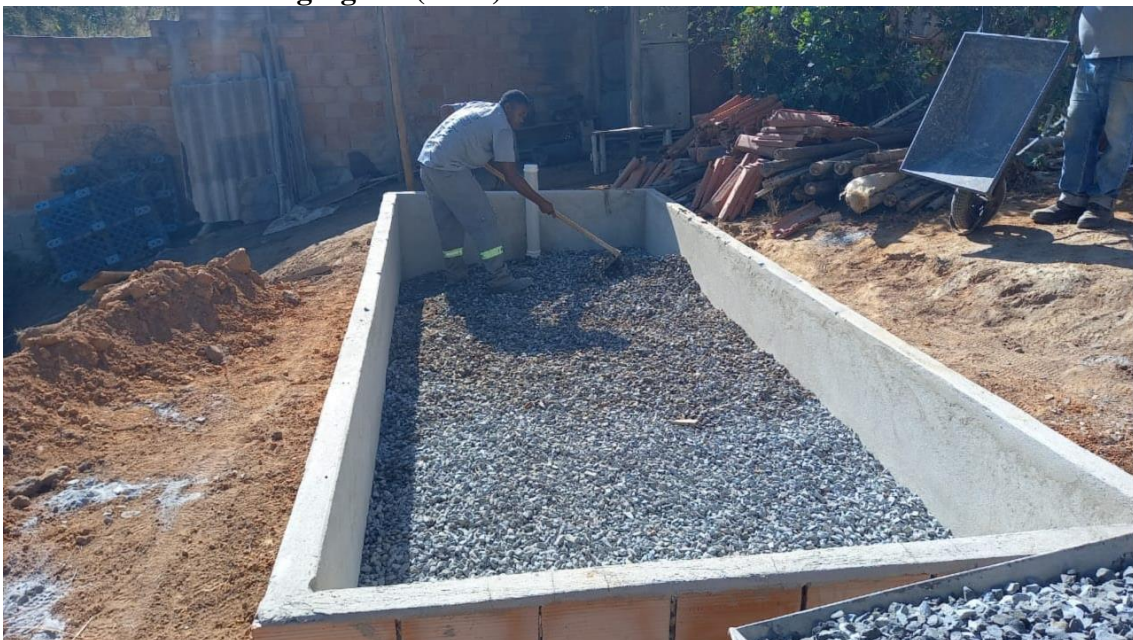
Foto 6 - Camada de agregado (brita) sendo finalizada na TEVAP.

As fotos 6, 7 e 8 acima mostram a sequência de materiais depositados na TEVAP, sendo primeiramente uma camada de brita, em seguida uma camada de areia e por fim uma camada de terra, solo da própria escavação.

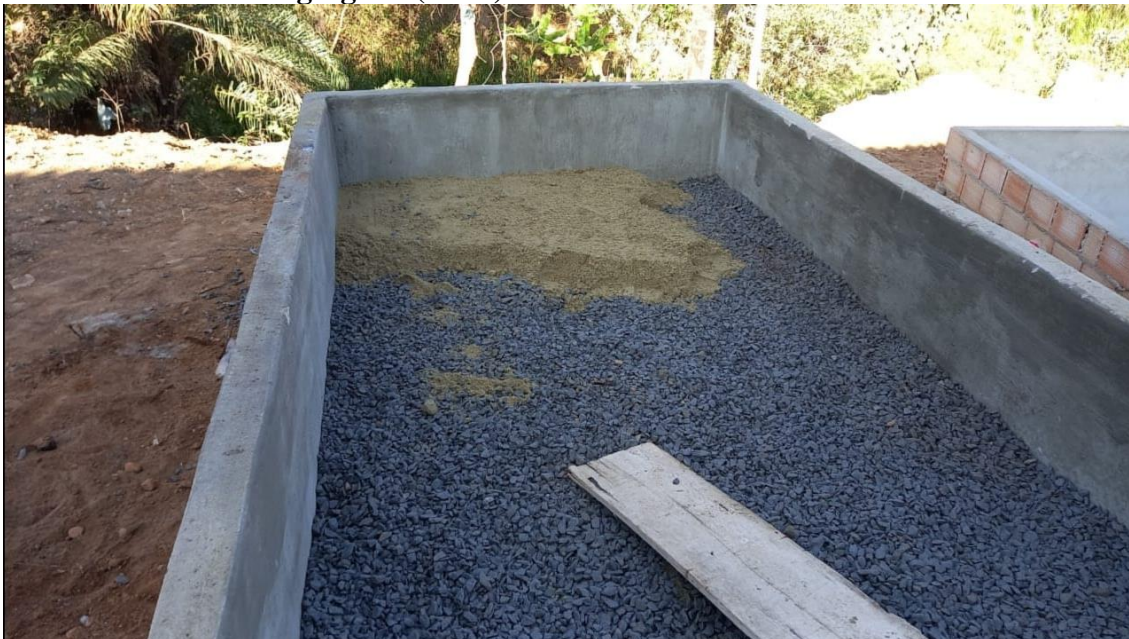
Foto 7 - Camada de agregado (areia) sendo colocada na TEVAP

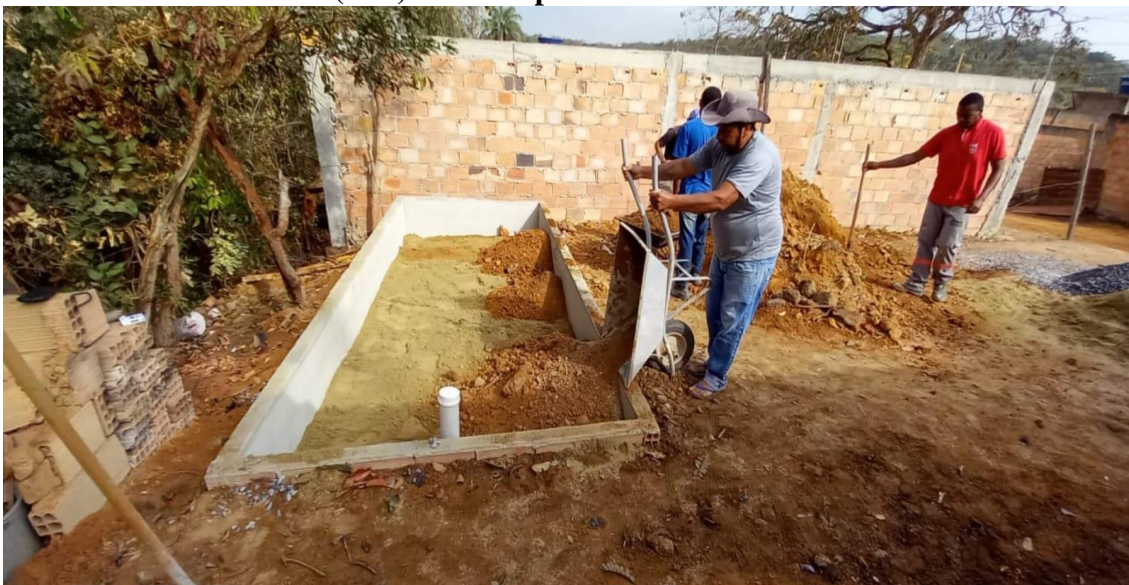
Foto 8 - Última camada (solo) sendo depositada na TEVAP.

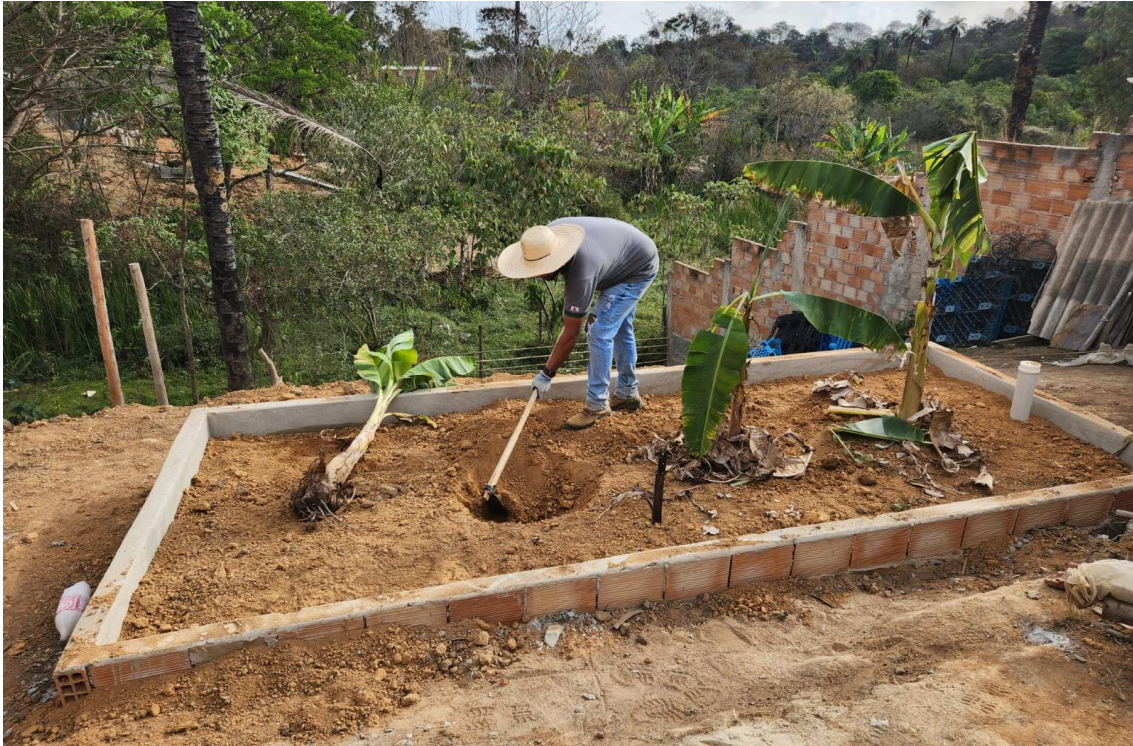
Foto 9 - Plantio de bananeiras nas TEVAP's

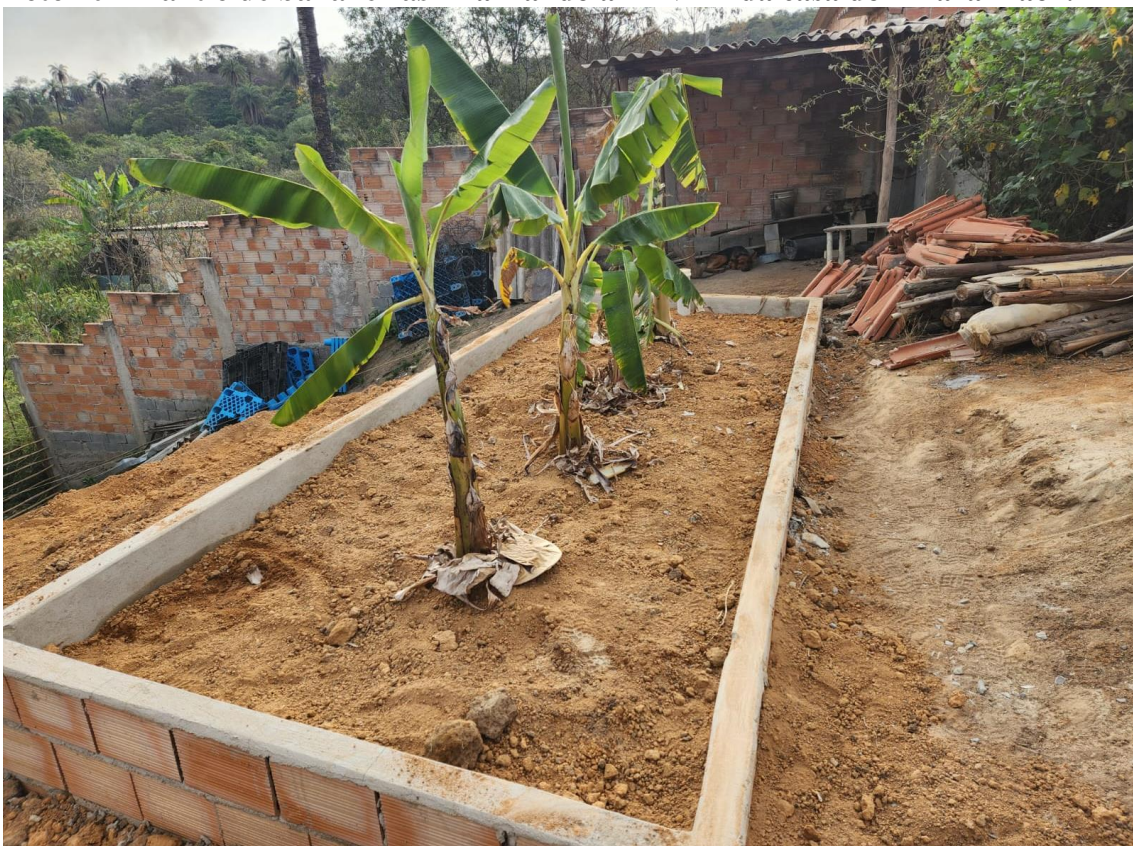
Foto 10 - Plantio de bananeiras finalizando a TEVAP da casa do “Maranhão”.

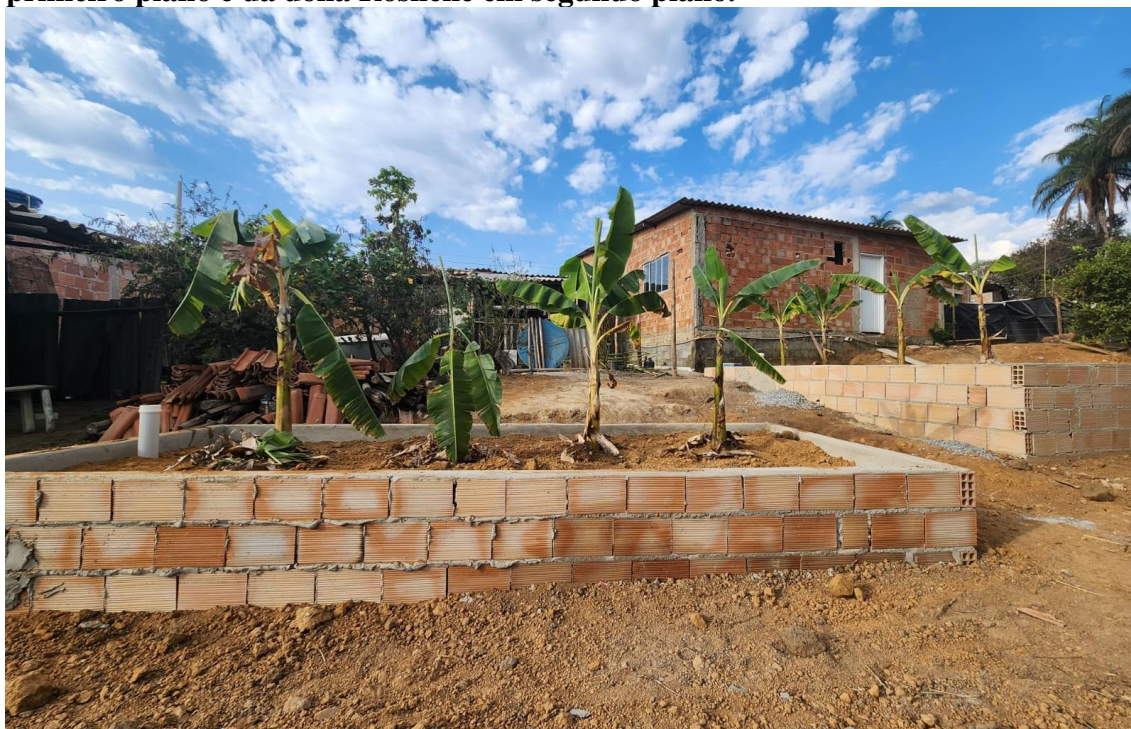
Foto 11 - Plantio de bananeiras finalizando a TEVAP da casa do “Maranhão” em primeiro plano e da dona Rosilene em segundo plano.

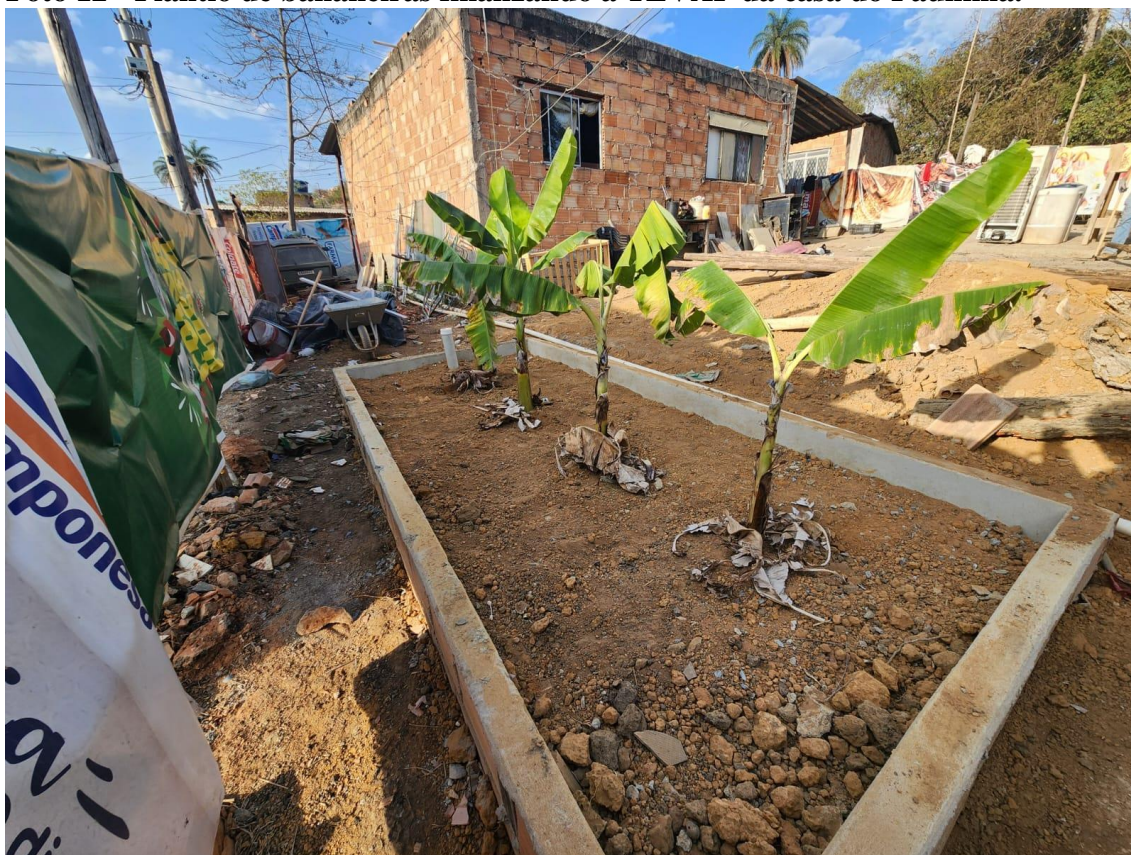
Foto 12 - Plantio de bananeiras finalizando a TEVAP da casa do Paulinha.

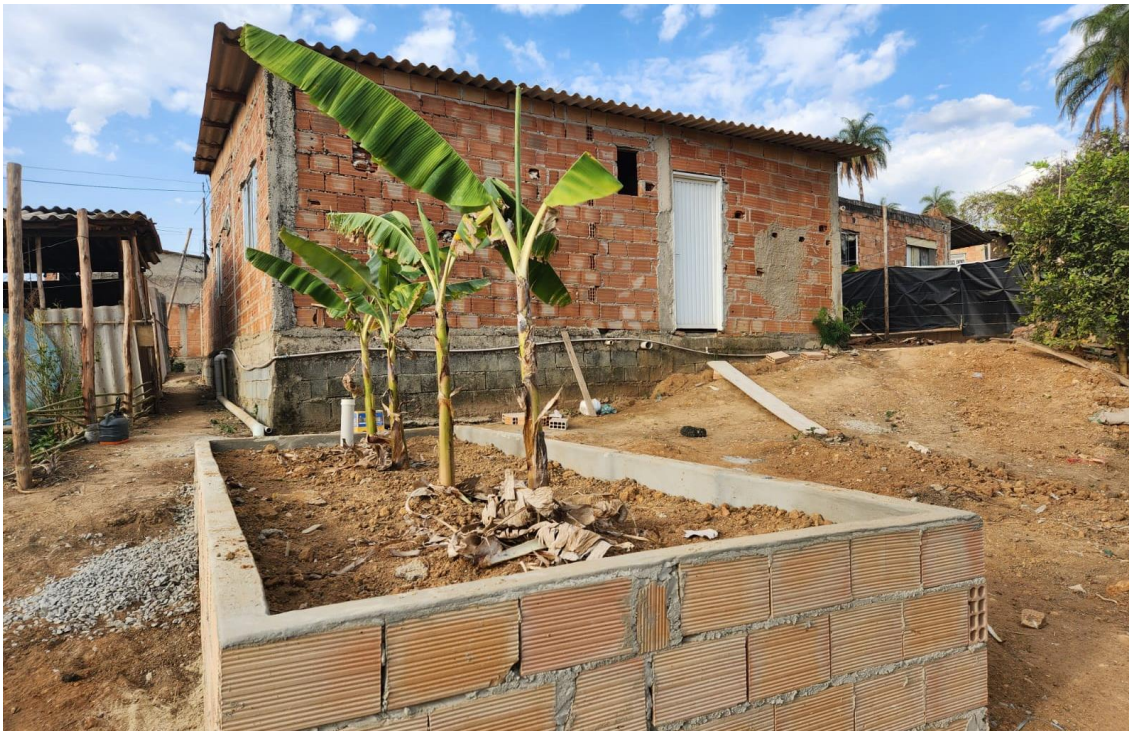
Foto 13 - TEVAP da casa da dona Rosilene

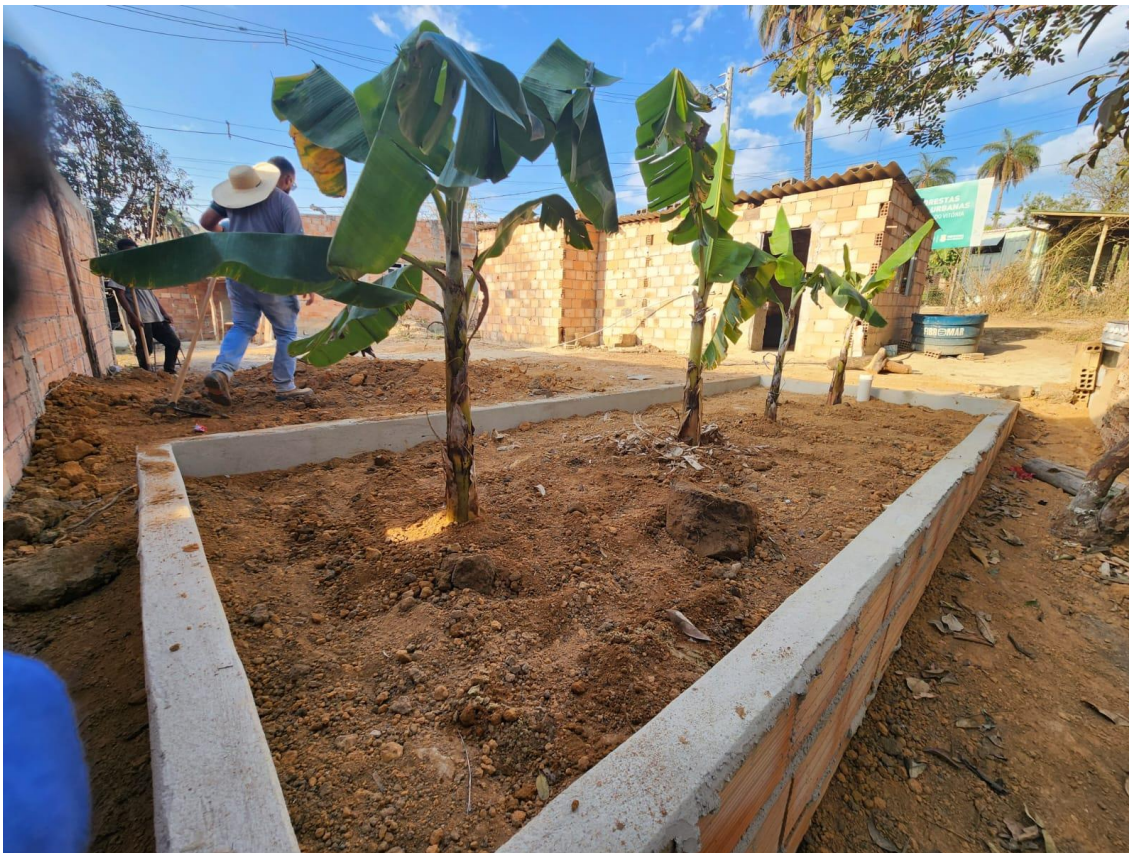
Foto 14 - Plantio de bananeiras finalizando a TEVAP da casa da Renata.

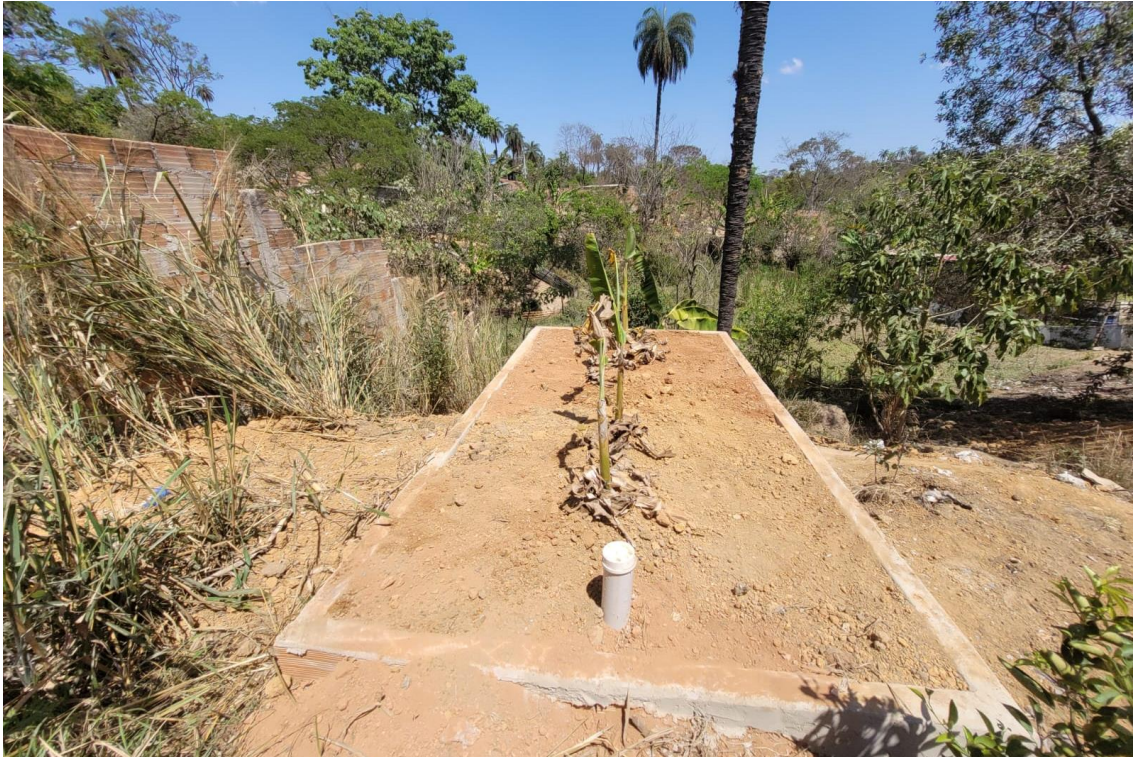
Foto 15 - TEVAP Concluída na casa do sr. Gilcimário

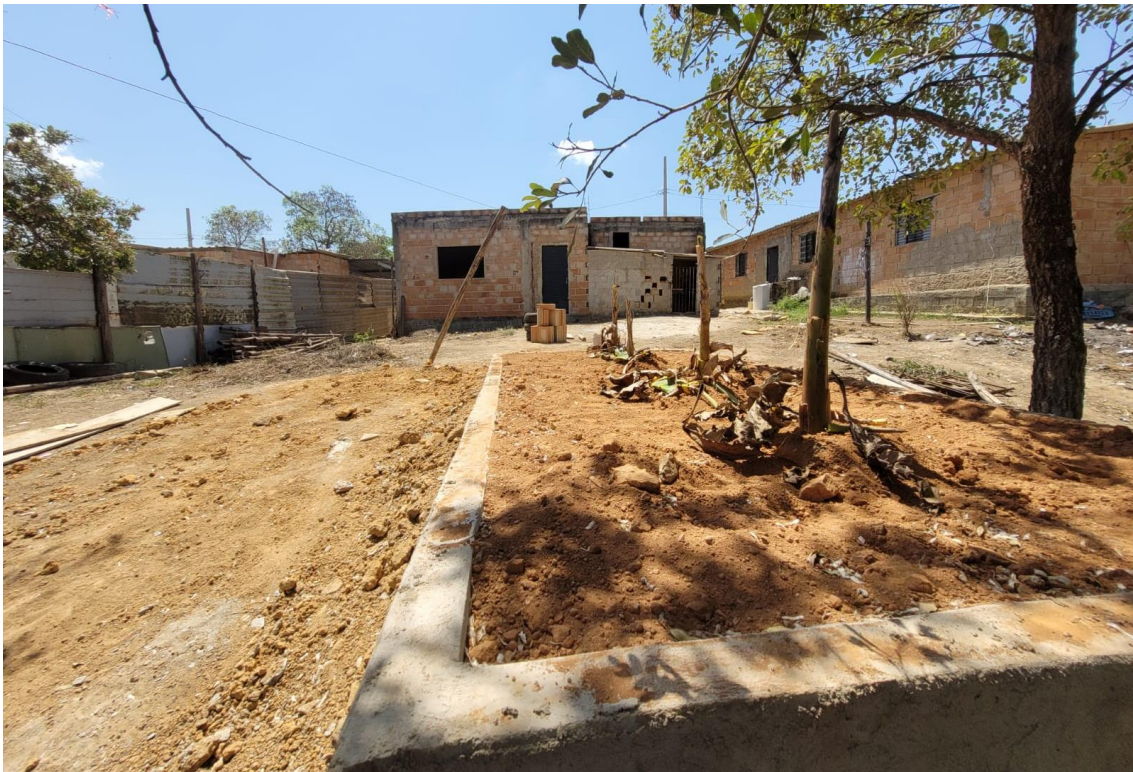
Foto 16 - TEVAP Concluída na casa da dona Eliana

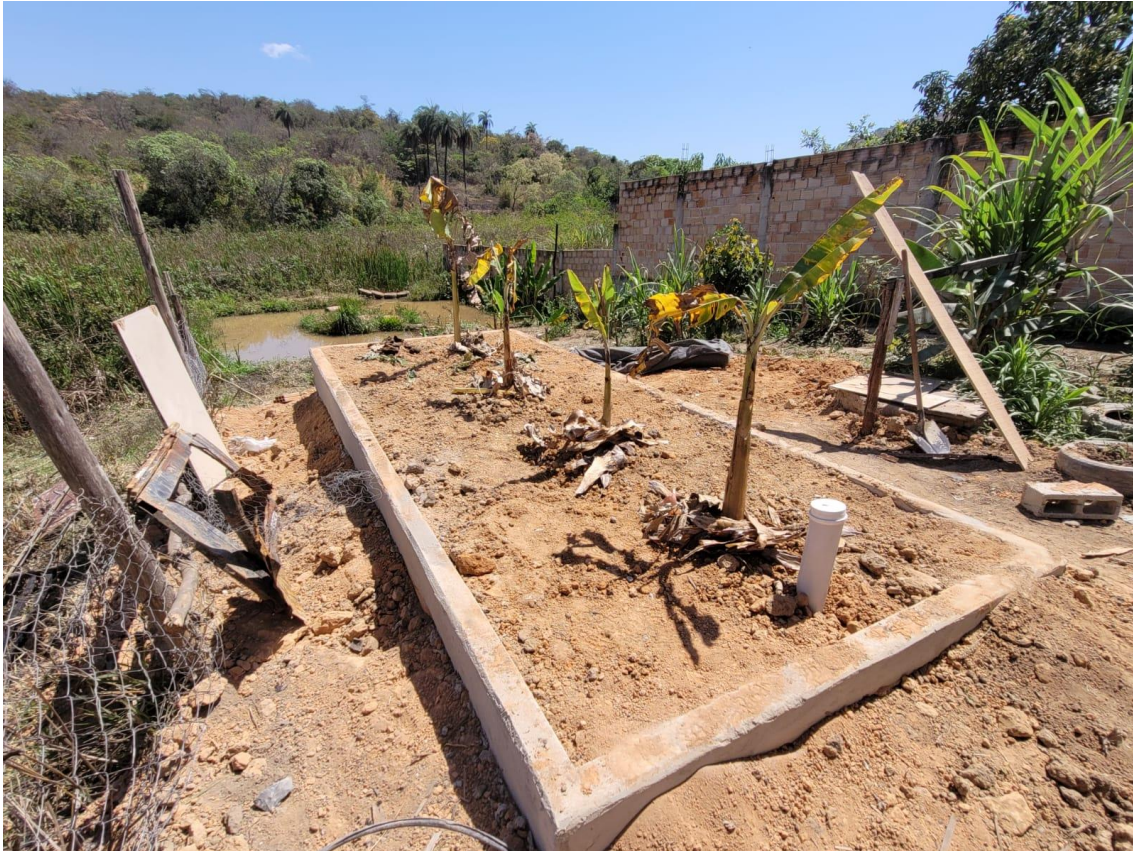
Foto 17 - TEVAP Concluída na casa da dona Cláudia

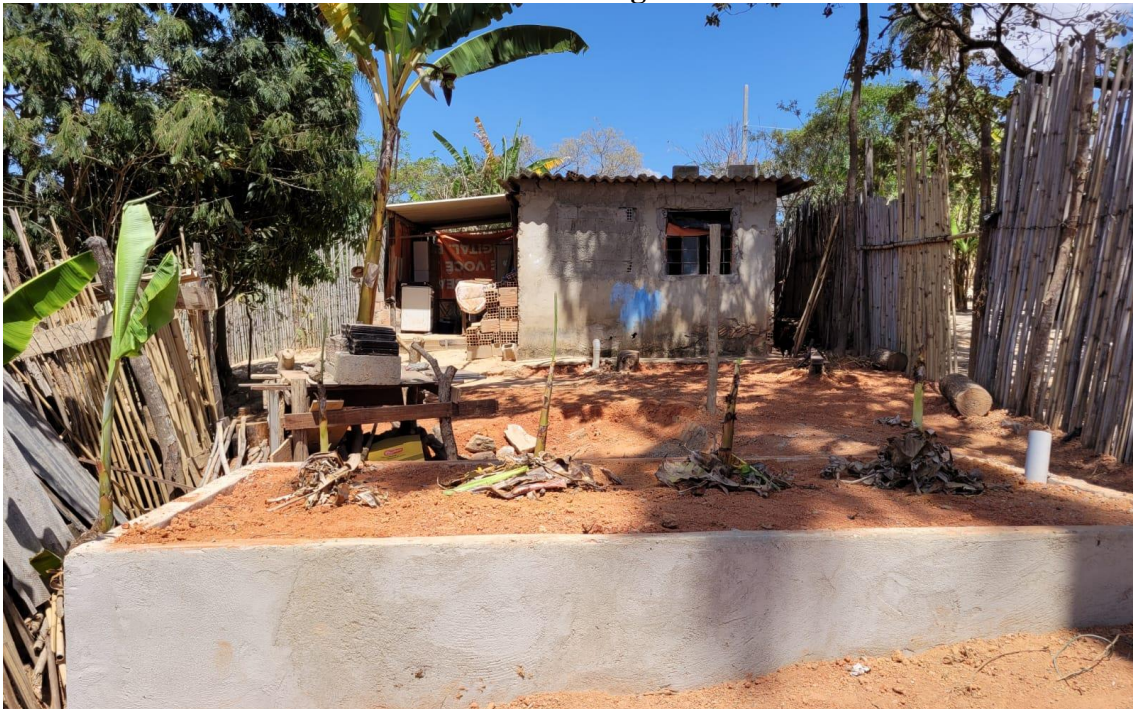
Foto 18 - TEVAP Concluída na casa do sr. Rogério.

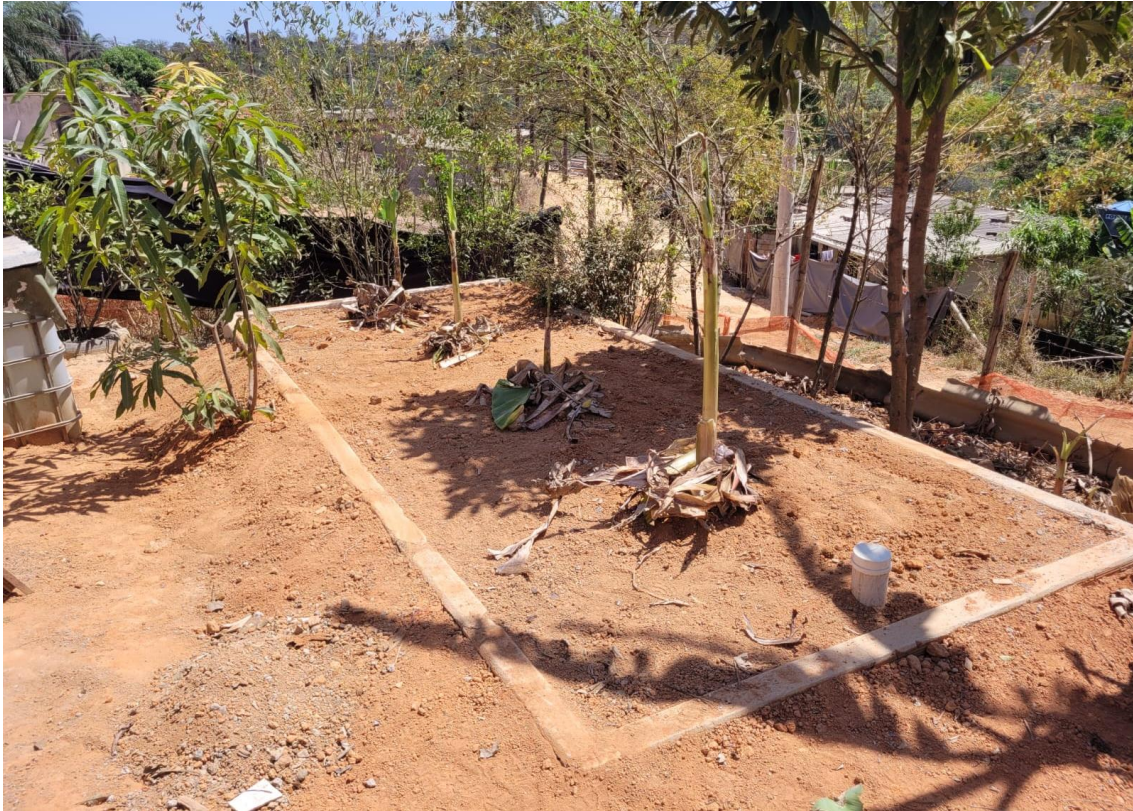
Foto 19 - TEVAP Concluída na casa do sr. Mozart José.

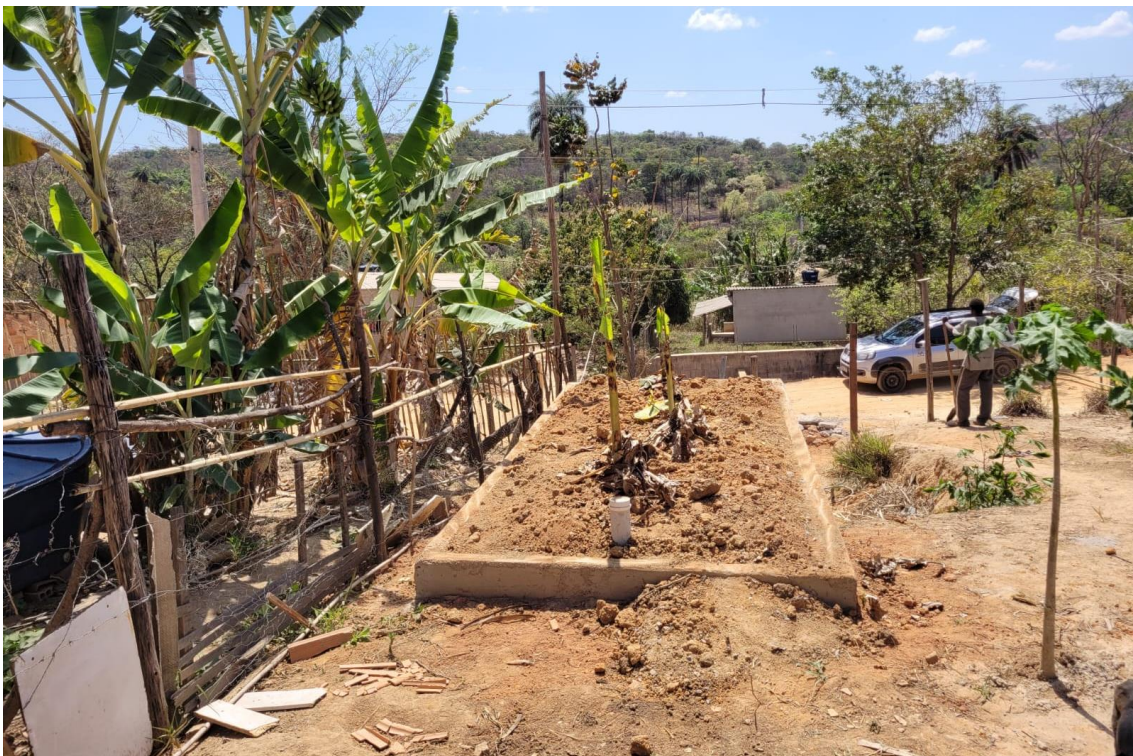
Foto 20 - TEVAP Concluída na casa do sr. Mozart José.

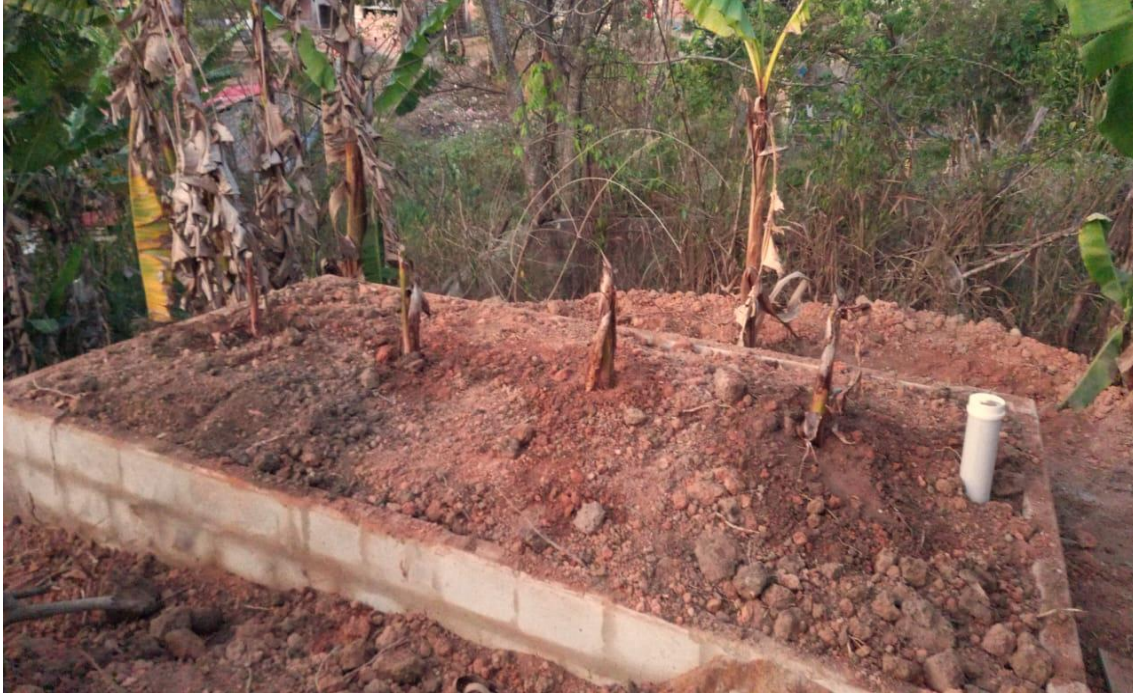
Foto 21 - TEVAP Concluída na casa do sra. Madalena.

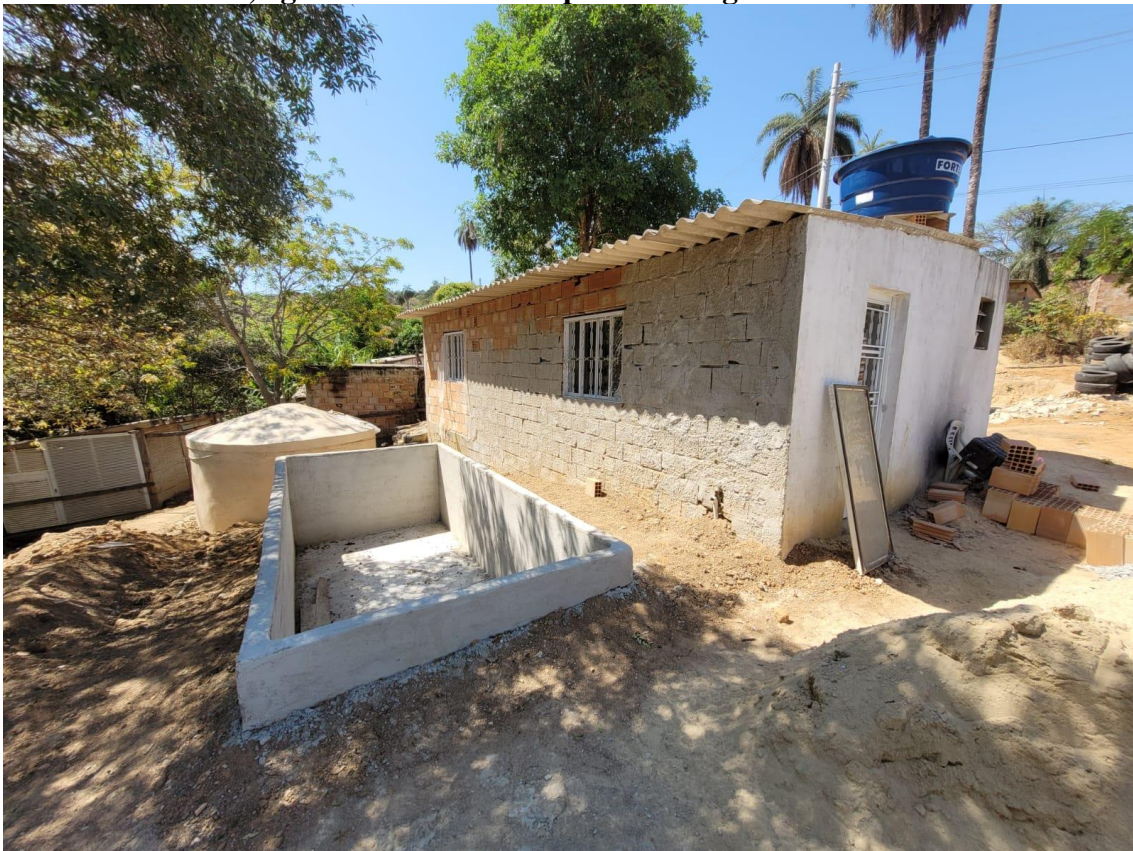
Foto 22 - TEVAP construída ao fundo da cozinha comunitária, com alvenaria e reboco concluídos, aguardando a oficina para montagem.

A última TEVAP ficou para a Cozinha comunitária que aguarda a realização da oficina socioambiental, com data prevista para sua realização em 30 de setembro de 2023.
