RELATÓRIO DE ATIVIDADE:

Instalação dos Tanques de Evapotranspiração - TEVAP's

PROJETO IZIDORA

15/09/2023

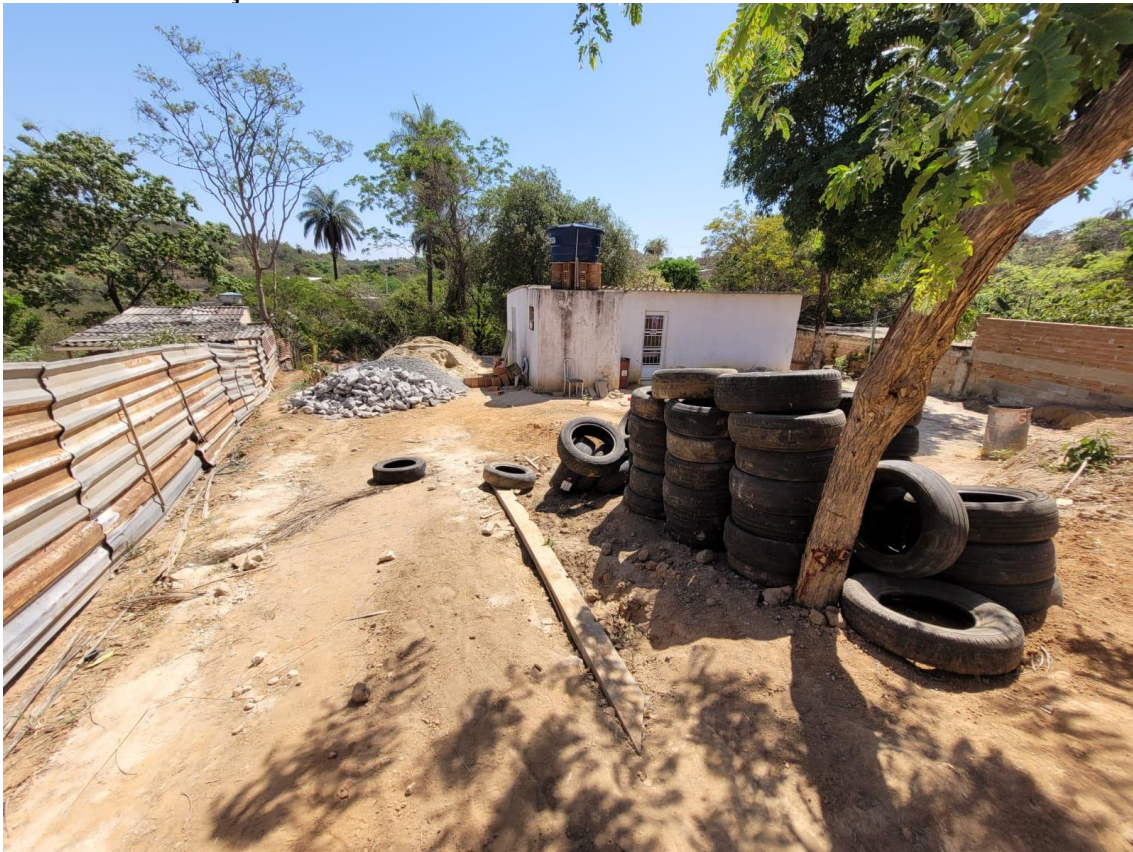
Foto 23 - Material da TEVAP da cozinha comunitária já no local para realização da oficina e finalização da mesma.

A última TEVAP ficou para a Cozinha comunitária que aguarda a realização da oficina socioambiental, com data prevista para sua realização em 30 de setembro de 2023.
