RELATÓRIO DE ATIVIDADE:

Instalação dos Tanques de Evapotranspiração - TEVAP's

PROJETO IZIDORA

23/08/2023

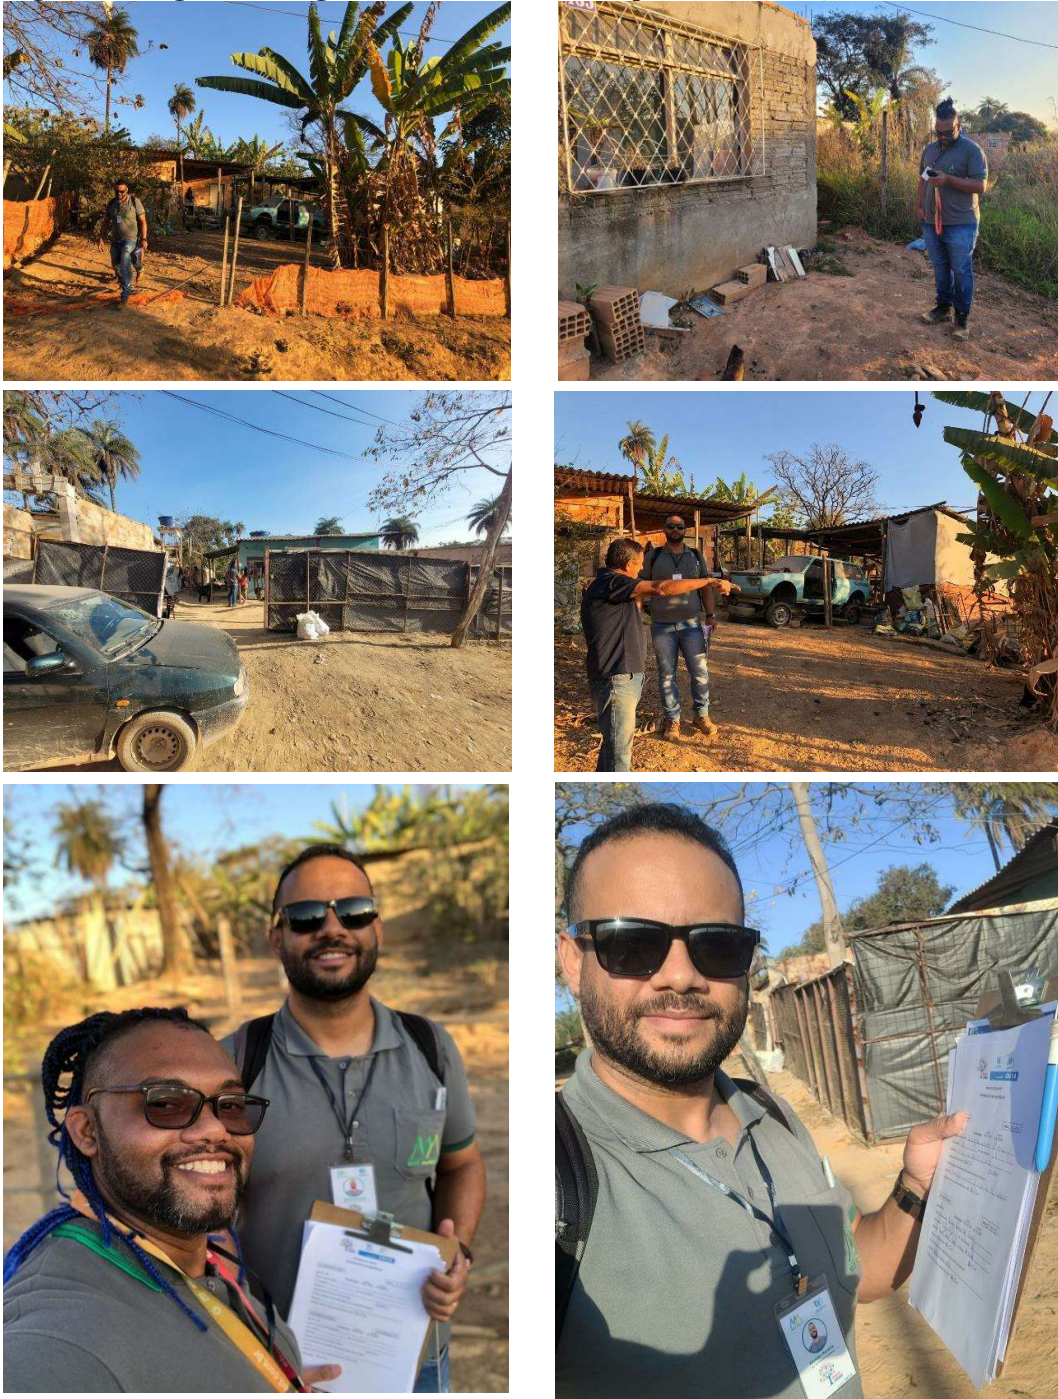
Figura 2 - Registros fotográficos de visita técnica para identificação das residências.

Abaixo, seguem fotos da visita técnica realizada pela equipe da Mais Ambiente atuando na confirmação das residências relacionadas e já fazendo um alinhamento com a comunidade quanto à data de início e etapas da obra.

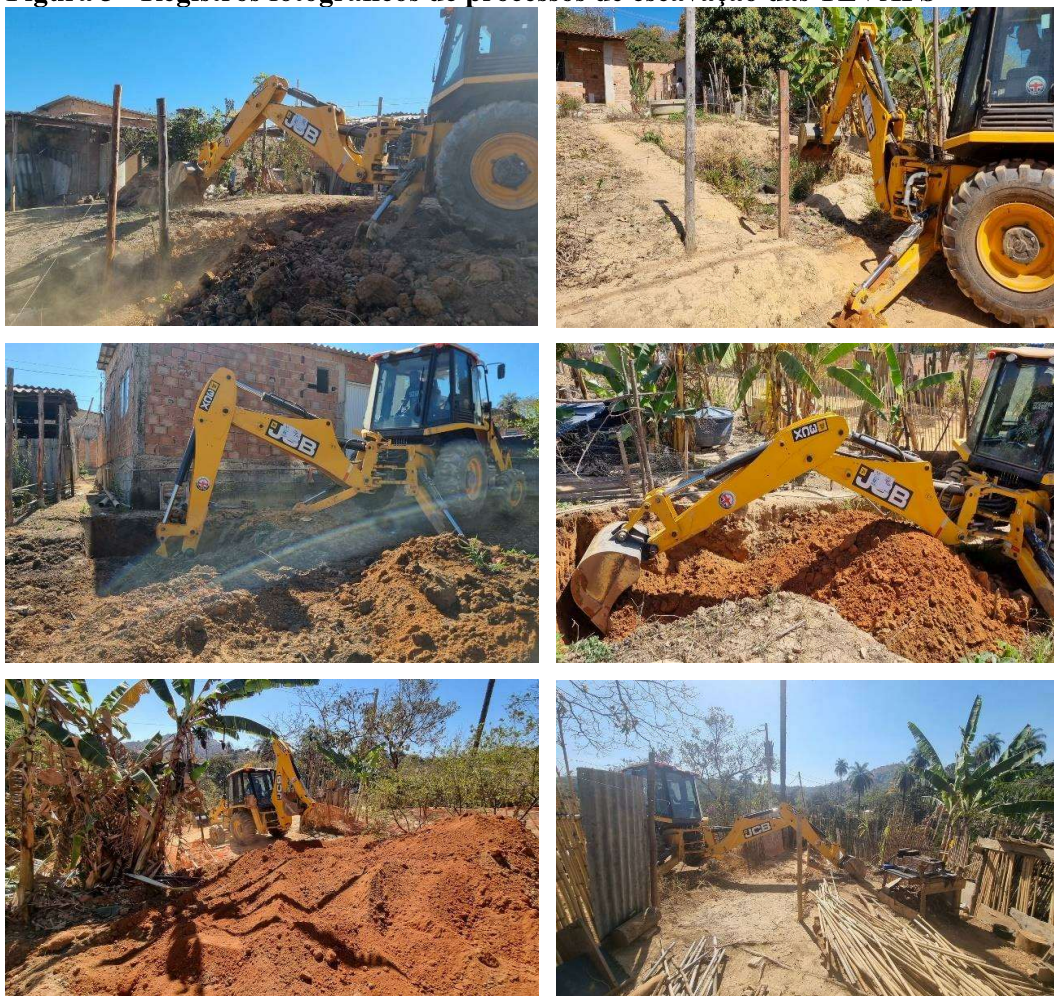
Figura 3 - Registros fotográficos de processos de escavação das TEVAPS

Ainda na primeira semana de agosto, iniciou-se a escavação do solo em 06 das residências listadas, sendo 03 na Rua Felicidade, casas de **Renata Santos de Oliveira**, **Rosilene Evangelista Crispin**, morador conhecido como “**Maranhão**” e 03 na Rua Carolina de Jesus: Mozart José Reis, Rogério Mendes Fernandes da Silva e Miriam.

A seguir, registros fotográficos da etapa de escavação tanto na rua Felicidade como na rua Carolina de Jesus.

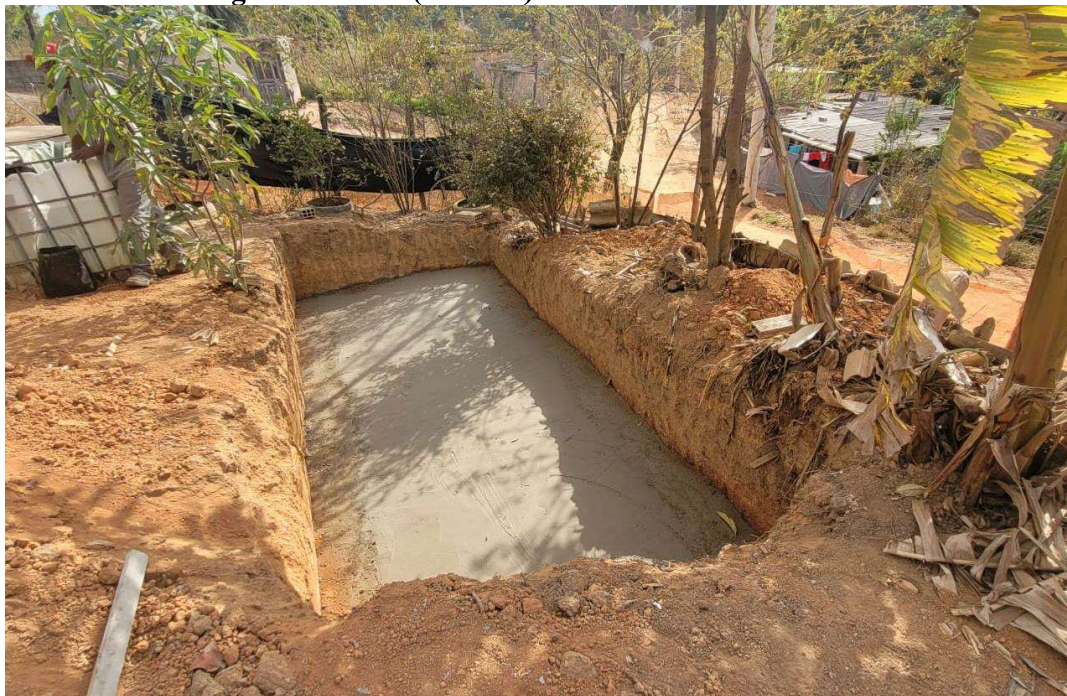
Foto 1 - Concretagem de fundo (TEVAP) na casa do sr. Mozart.

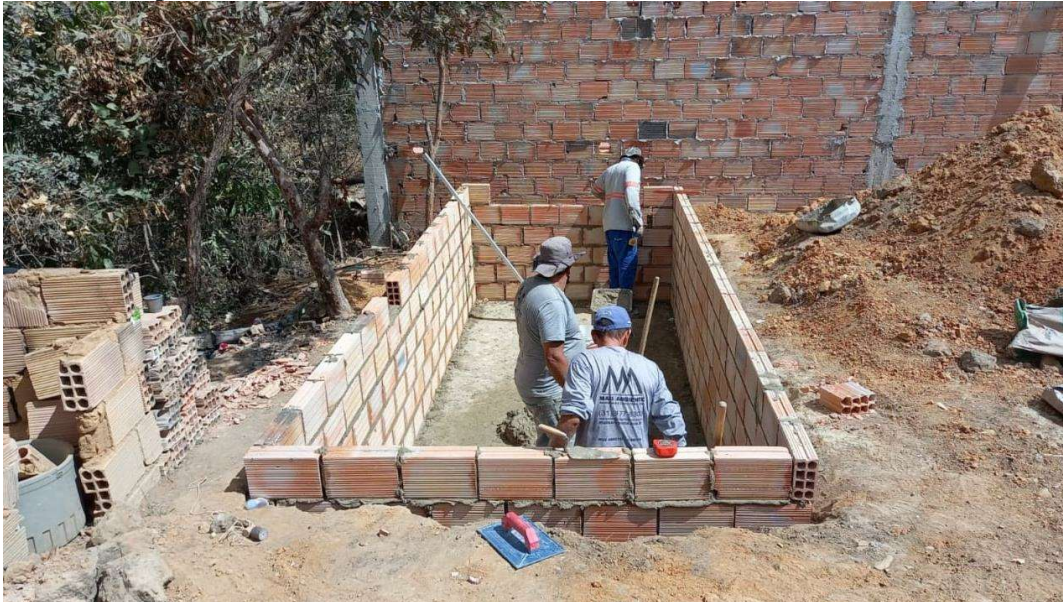
Foto 2 - Etapa construtiva da Alvenaria (TEVAP).

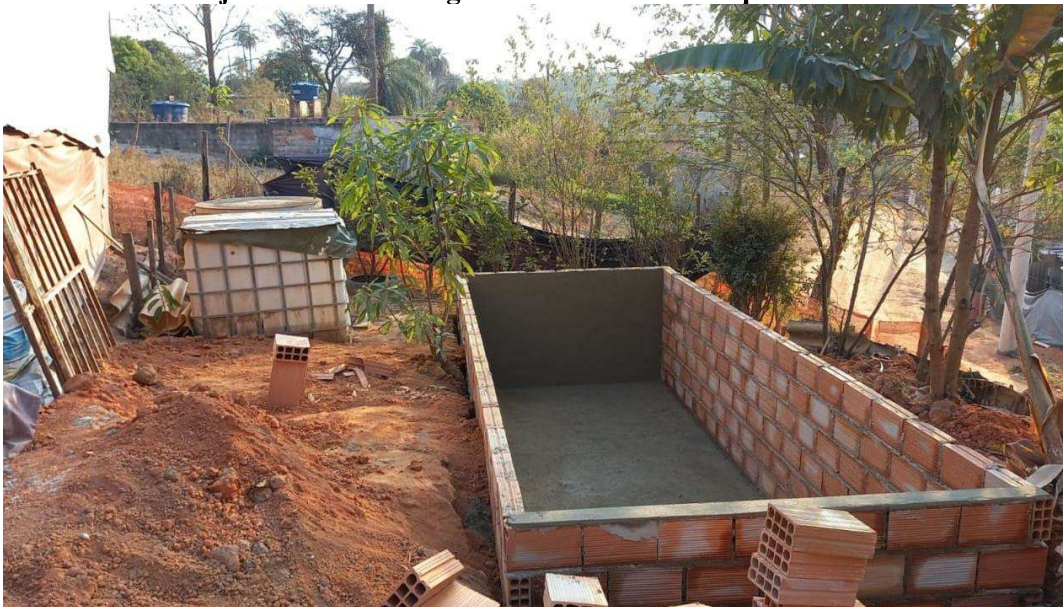
Foto 3 - TEVAP já com a concretagem de fundo e reboco parcial.

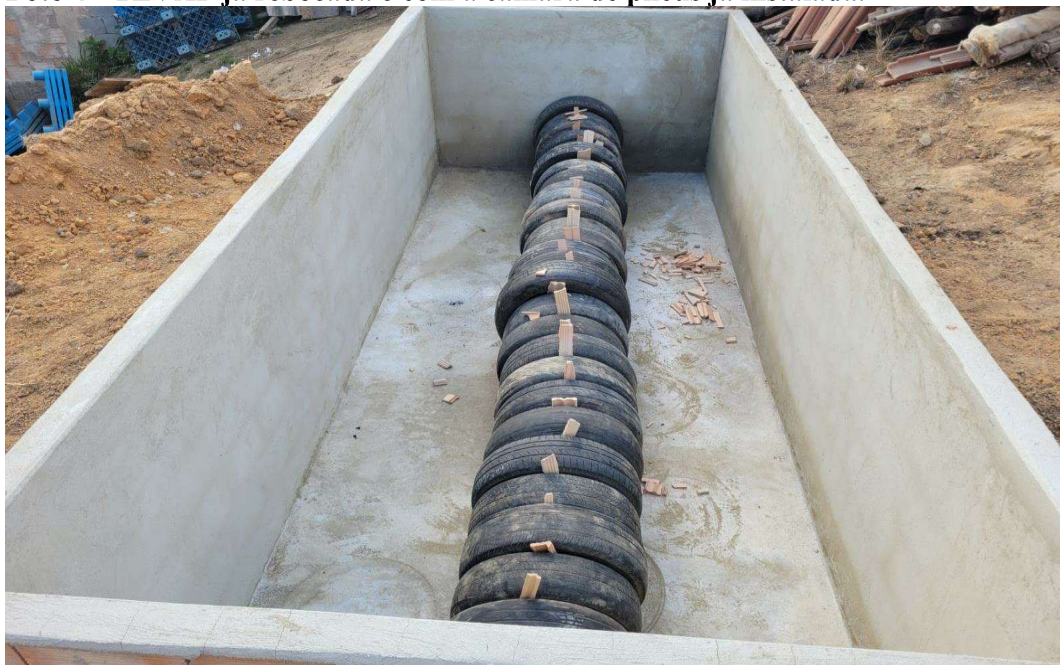
Após a finalização das paredes dos tanques inicia-se a montagem da TEVAP, primeiramente com a câmara de pneus, parte importantíssima para que o sistema funcione corretamente, pois aqui irá se criar o processo de decomposição da matéria orgânica que

Foto 4 - TEVAP já rebocada e com a câmara de pneus já instalada.

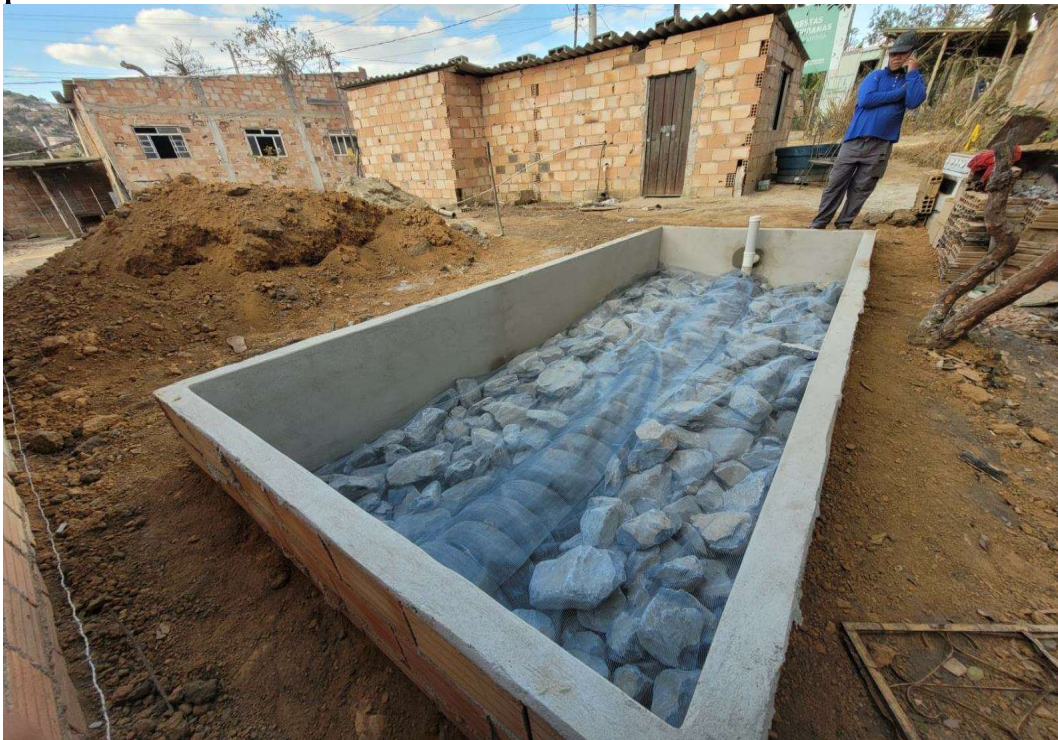
Após a montagem da câmara anaeróbica de pneus, inicia-se o processo de preenchimento das TEVAP's, primeiramente com o recobrimento de fundo com entulhos preferencialmente de material cerâmico ou pedras-de-mão, no presente projeto utilizou-se as pedras de mão por falta de material cerâmico “limpo”, a maior parte de material encontrado na região estava misturado com outros materiais de menor granulometria o que prejudicaria a eficiência dos Tanques, assim, seguimos a montagem com pedras de mão.

Logo em seguida utilizaríamos sacos de ráfia (sacos de ração), ou ainda, manta bidim, contudo, num primeiro estes materiais estavam com valores exorbitantes e ou não o encontrávamos em quantidades suficientes para o projeto, assim, como alternativa, adquirimos telas conhecidas como “tela mosquiteiro” que cumprem perfeitamente a função proposta. Ressalta-se que a finalidade deste material é somente evitar que a camada de agregados de menor granulometria se misture com as camadas subjacentes.

Foto 5 - TEVAP com a primeira camada de pedras de mão no nível da câmara de pneus e tela.

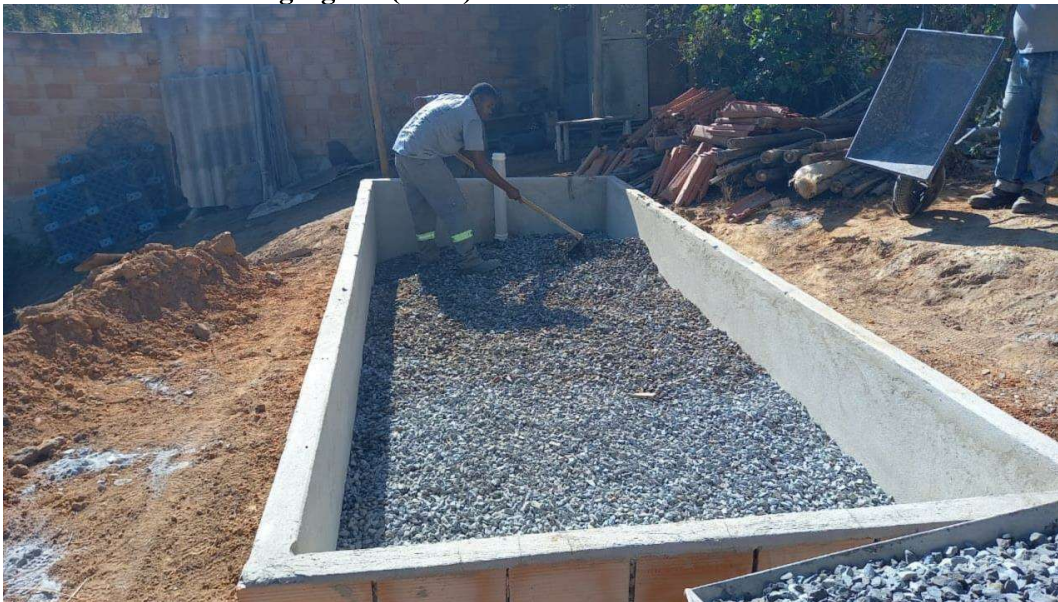
Foto 6 - Camada de agregado (brita) sendo finalizada na TEVAP.

As fotos 6, 7 e 8 acima mostram a sequência de materiais depositados na TEVAP, sendo primeiramente uma camada de brita, em seguida uma camada de areia e por fim uma camada de terra, solo da própria escavação.

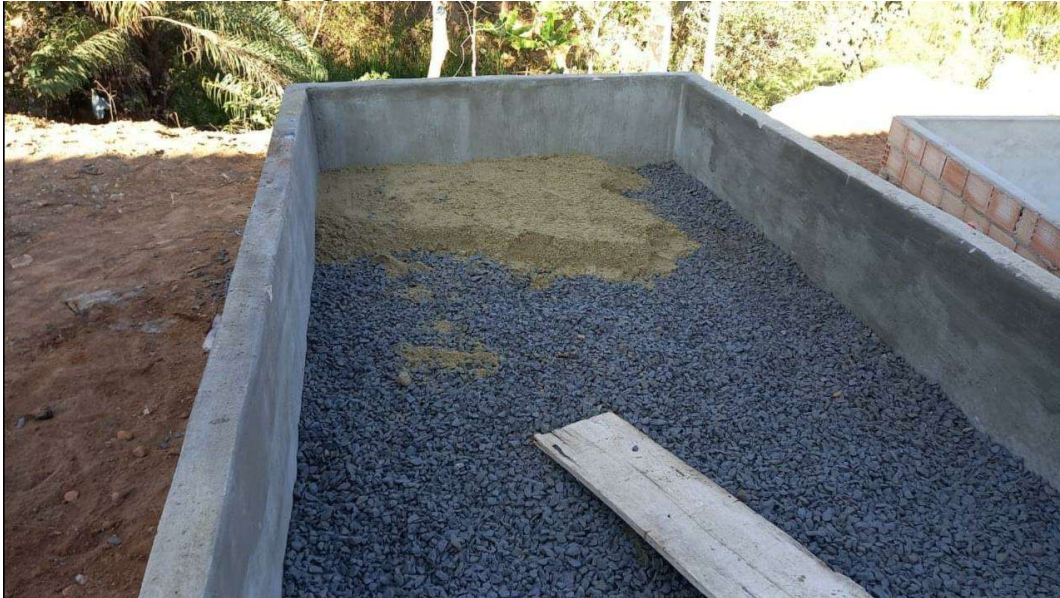
Foto 7 - Camada de agregado (areia) sendo colocada na TEVAP

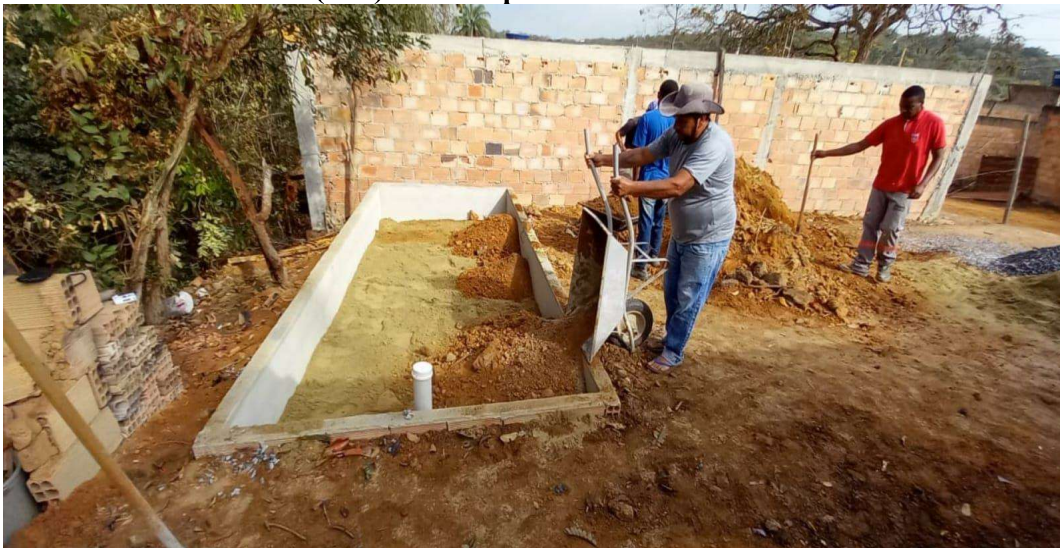
Foto 8 - Última camada (solo) sendo depositada na TEVAP.

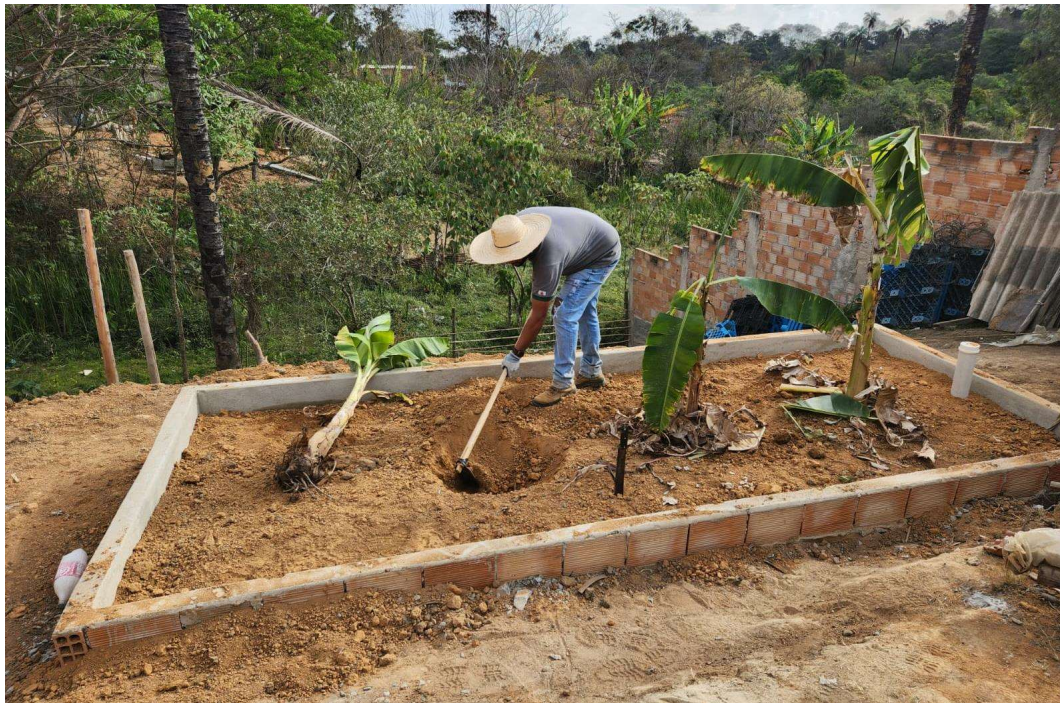
Foto 9 - Plantio de bananeiras nas TEVAP's

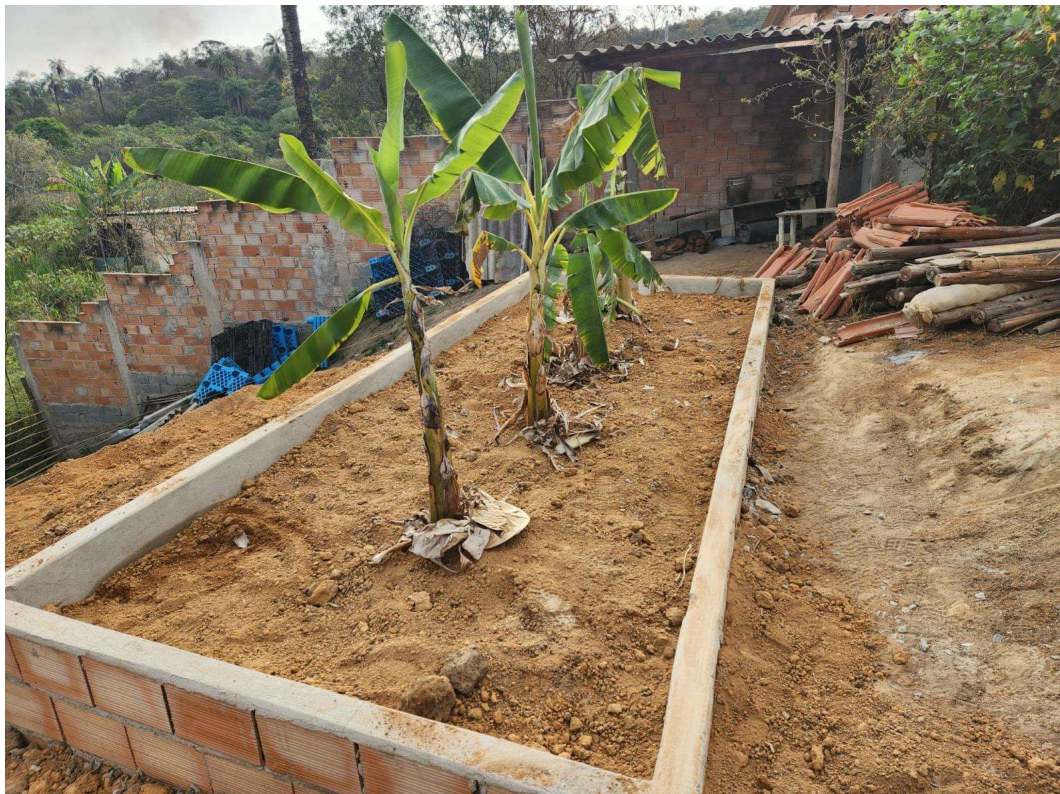
Foto 10 - Plantio de bananeiras finalizando a TEVAP da casa do “Maranhão”.

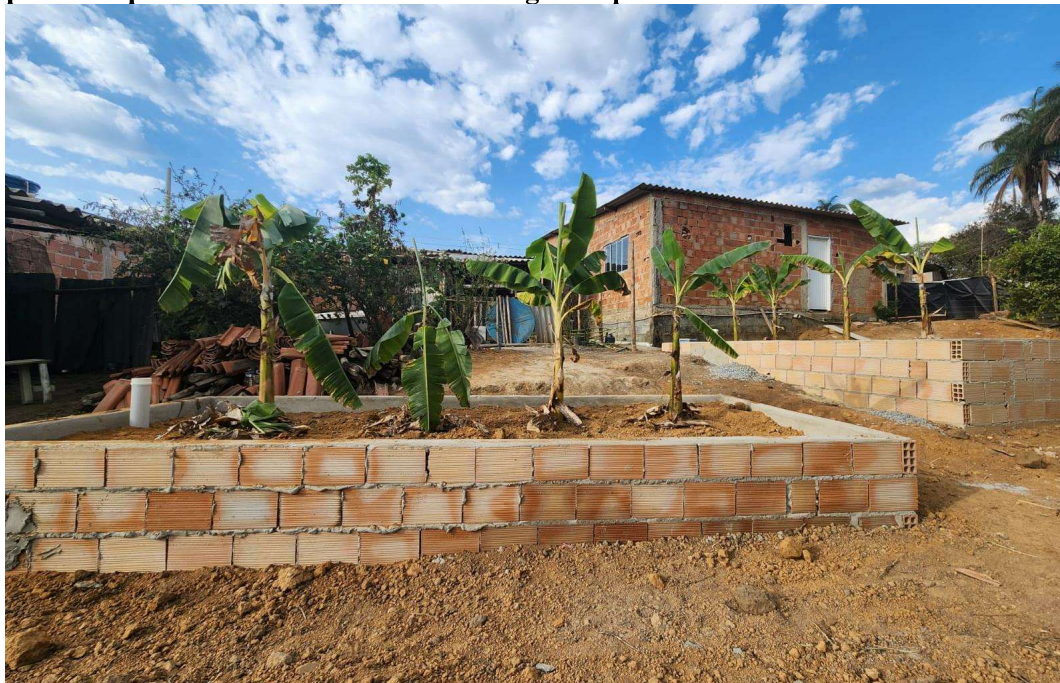
Foto 11 - Plantio de bananeiras finalizando a TEVAP da casa do “Maranhão” em primeiro plano e da dona Rosilene em segundo plano.

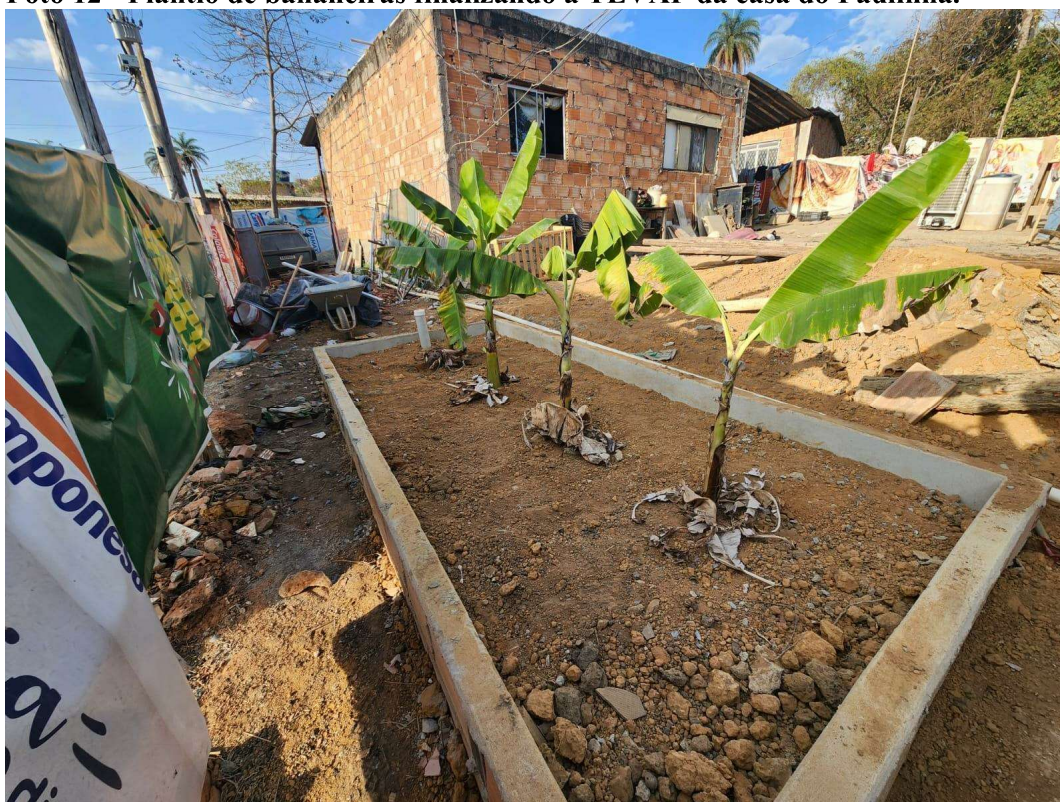
Foto 12 - Plantio de bananeiras finalizando a TEVAP da casa do Paulinha.

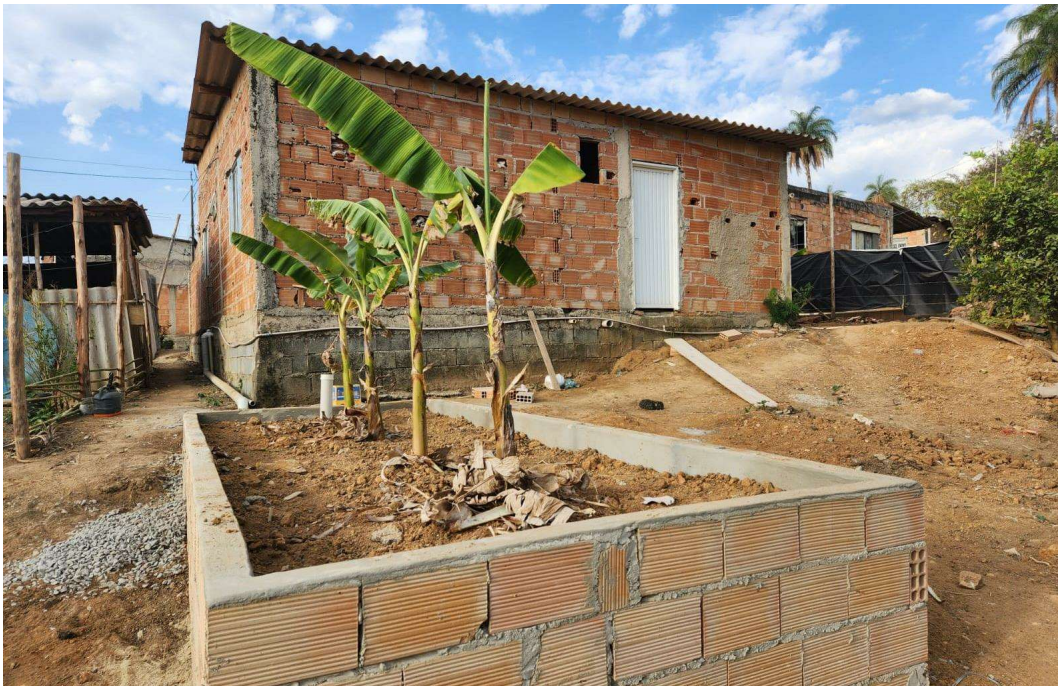
Foto 13 - TEVAP da casa da dona Rosilene

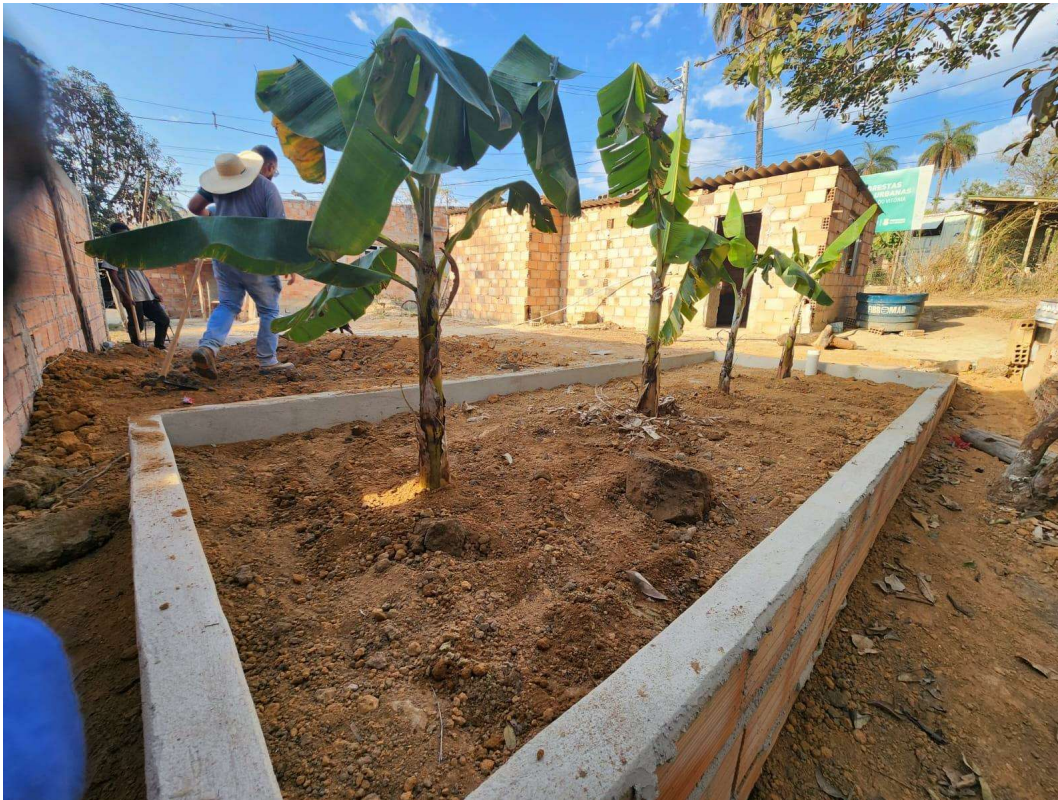
Foto 14 - Plantio de bananeiras finalizando a TEVAP da casa da Renata.
