## **Relatório Sumario Grupo Gera UFMG de dezembro de 2023**

### **"Recuperação de áreas degradadas da microbacia do Izidoro (Ocupação Vitória) sub bacia do Rio das Velhas"**

### **Resumo Metas 3.1.3 e 3.1.5**

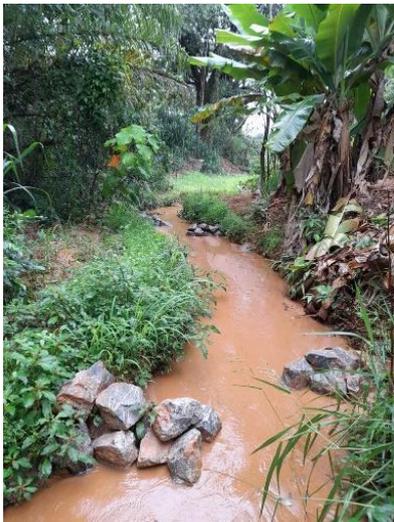
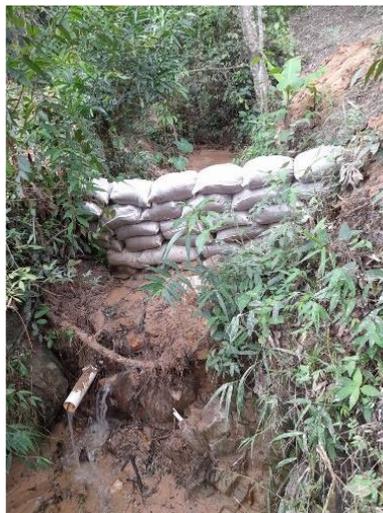
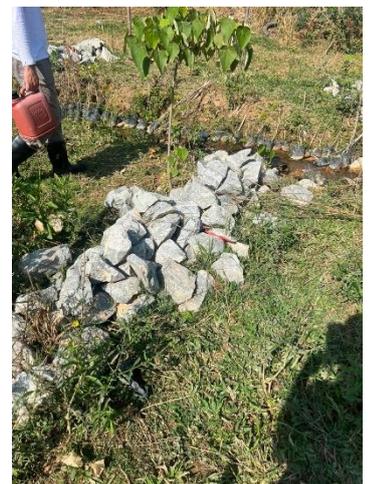
**Nascente N2 :** 820 m de extensão . Foram construídas 29 microbarragem e uma barragem de ( 10 m x 4,5 x 2,5 m ) , Foram avaliados 7 pontos , incluindo a barragem. O volume de sedimentos retido na barragem foi de 36 m<sup>3</sup> no período de dezembro a julho . Foi feito 1 drenos sob rua de 15 m.

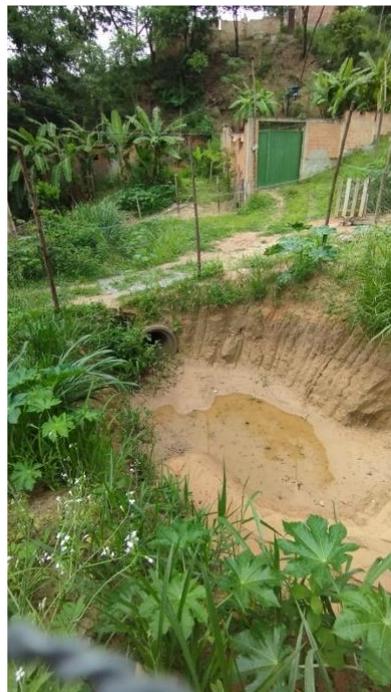
**Nascente N4**: 410m . Foram construídas 12 micro barragens e avaliados 5 pontos quanto vazão e sedimentos. Foram feitos 3 drenos sob rua com manilha e uma barragem ( 9 m x 3m x 2,0 m)

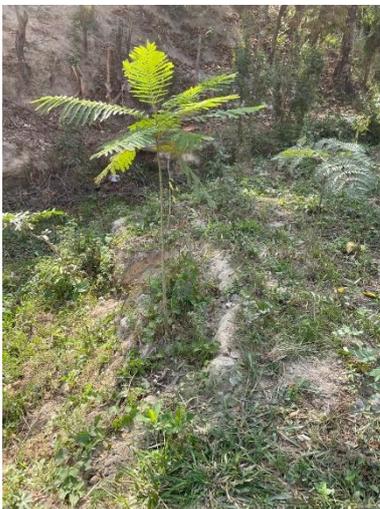
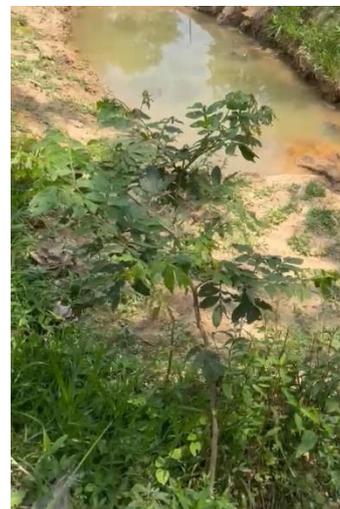
O Plantio nas 4 áreas apresentou um índice elevado de sobrevivência, entorno de 85 %,

Somente na N4 houve perda maior por ação antrópica e a sobrevivência ficou entorno de 60%.

A altura média das plantas em outubro de 2023 era de 1,9 m nas nascentes N2 e N3 , 1,6 m na nascente N1 e 1,5 m na N 4

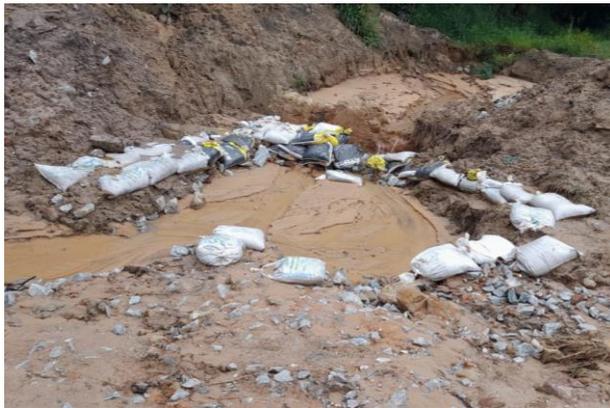
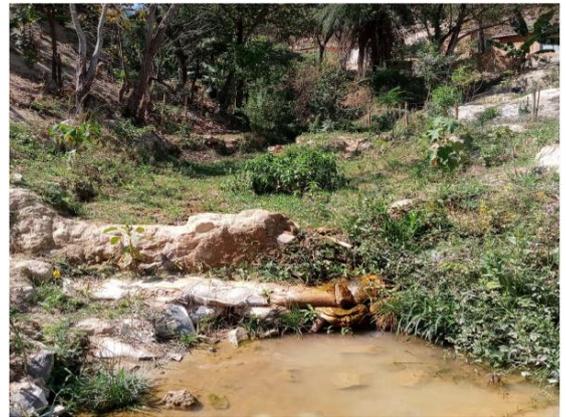
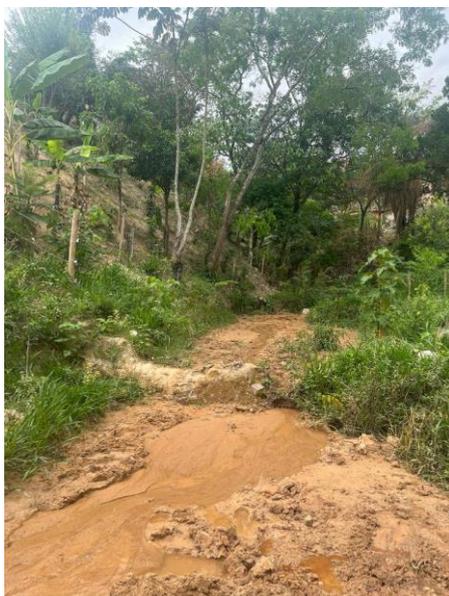
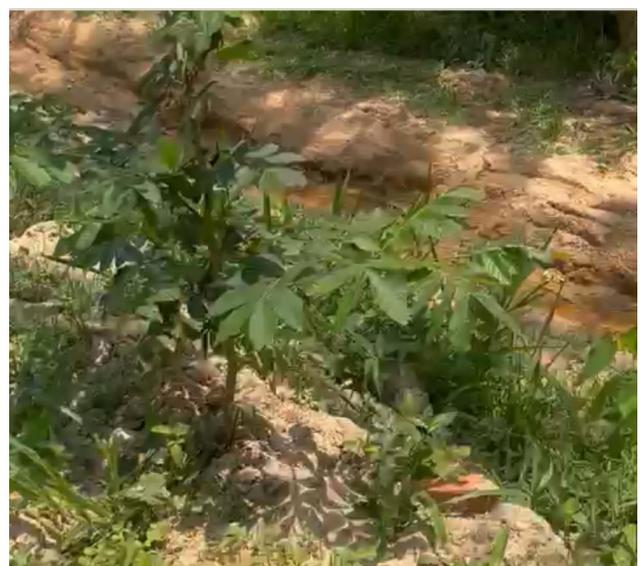
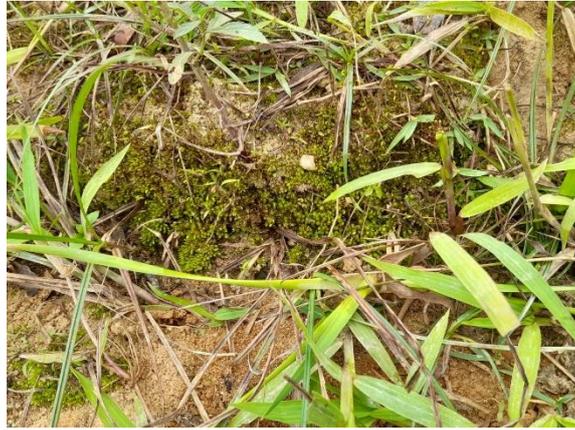
A barragem N2 foi criada para receber os sedimentos oriundos das ruas desprovidas de pavimentação. Essa barragem abrange cerca de 10 x 4x 2m. Avaliou-se o Controle de erosão utilizando como estratégia o plantio de espécies herbáceas e arbóreas. Para tanto, foi determinada a composição de espécies plantadas e das nativas de briófitas e algas que estavam colonizando o talude da barragem N2. A capacidade estabilizadora foi medida através da formação de macro e micro agregados confirmando-se, ineditamente, o papel estabilizador dessas espécies em áreas de talude em recuperação.

Surpreendentemente, observou-se uma significativa colonização de briófitas e algas nos taludes da barragem,

As análises de solo evidenciaram um aumento significativo da estabilização do solo das áreas colonizadas com briófitas e comparação com aquelas não colonizadas.

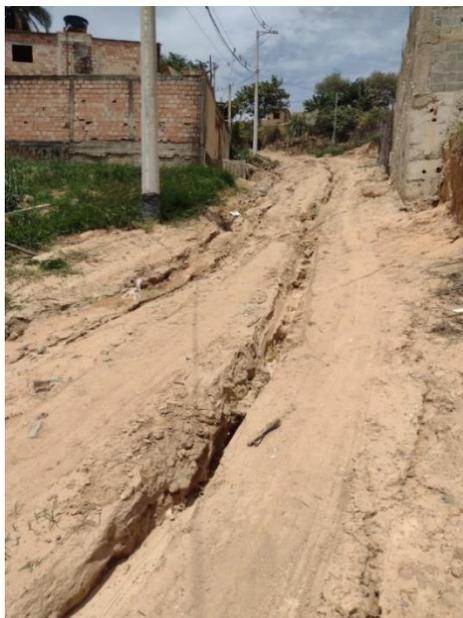
Nesta etapa foi feito um estudo de risco socio ambiental e elaborada uma proposta para mitigação dos problemas urbanos, sociais e ambientais. As ruas na ocupação vitória apresentam forte inclinação por se tratar de um vale apresentando propensão para o processo erosivo ( inclinação média de 20%). Por outro lado, as vias da ocupação Vitória encontram-se sem pavimentação e sem sistemas de drenagem implantados, fatores efetivos que agravam os processos erosivos predisponentes.

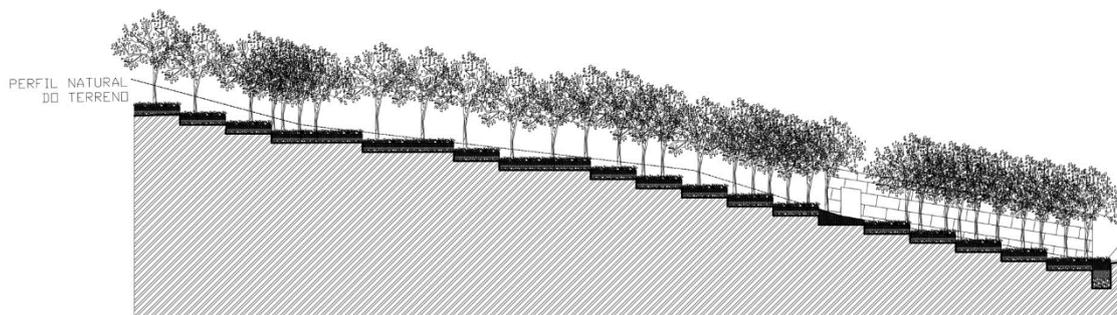
Biovaletas escalonadas nas margens da rua .

Nesta perspectiva a criação de sistemas em rede de infraestrutura verde, como jardins de chuva, biovaletas, lagoas de retenção e pavimentos permeáveis irão promover a infiltração de água no solo. Apresentamos proposta de solução de drenagem e estabilização urbana para as ruas a montante da Nascente 3 usando biovaletas escalonadas nos dois lados da rua, que conduzirão maiores volumes hídricos para a lagoa de retenção que funcionará como uma barragem a montante da nascente 3 da microbacia do Córrego dos Macacos.
