Projeto Izidora

Principais Entregas do Projeto e Induzindo melhorias para a Ocupação Izidora

Ricardo Motta Pinto-Coelho
Coordenador AEX 209/21 FSA-CEF

Atualizado em 27DEZEMBRO DE 2023

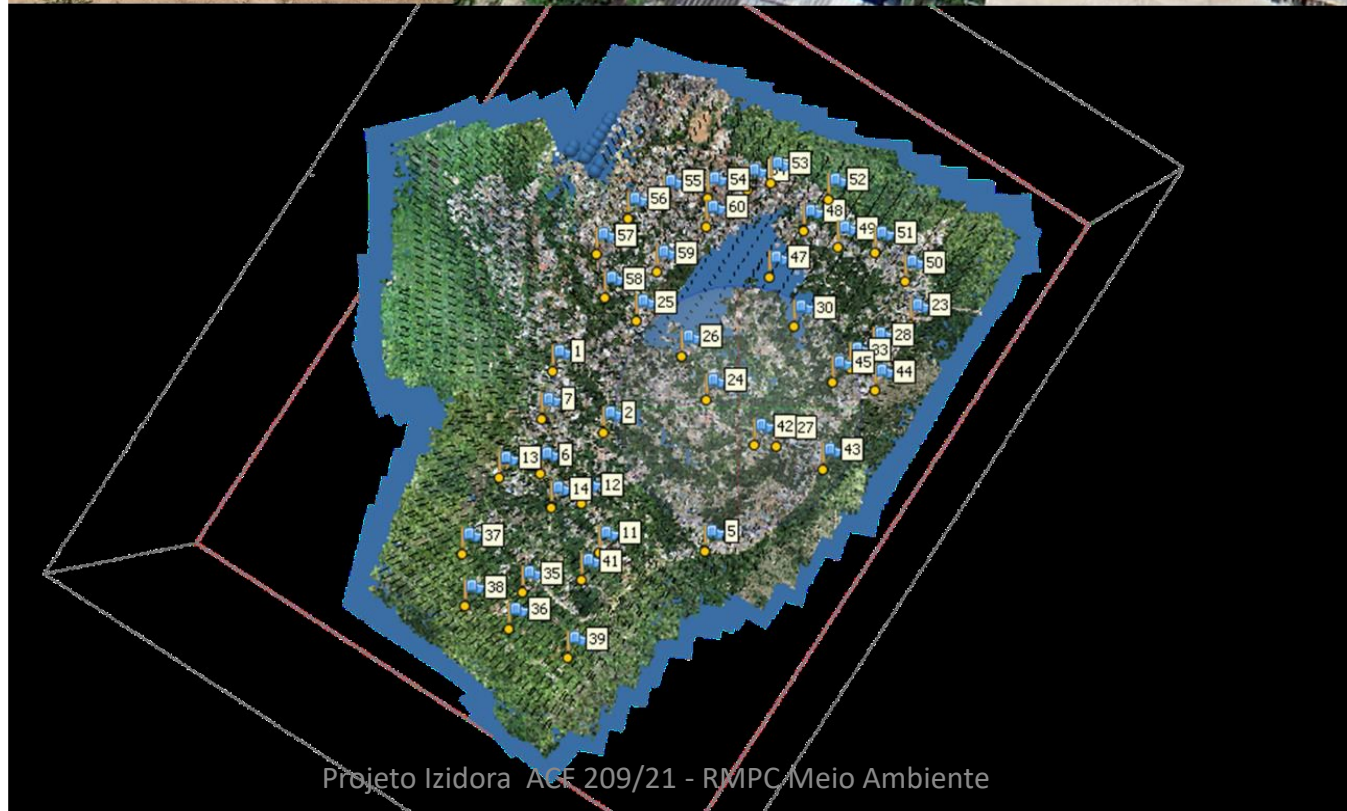
Levantamento dos pontos de controle para realizar o georreferenciamento das fotografias
