Projeto: Recuperação de áreas degradadas da microbacia do Isidoro Sub-bacia Rio das Velhas

RELATÓRIO 2

Biomonitoramento Participativo da Qualidade do Ambiente Aquático

Atividade: 1.2.3 – Planejamento e execução do Programa de
Biomonitoramento Participativo da qualidade do ambiente aquático

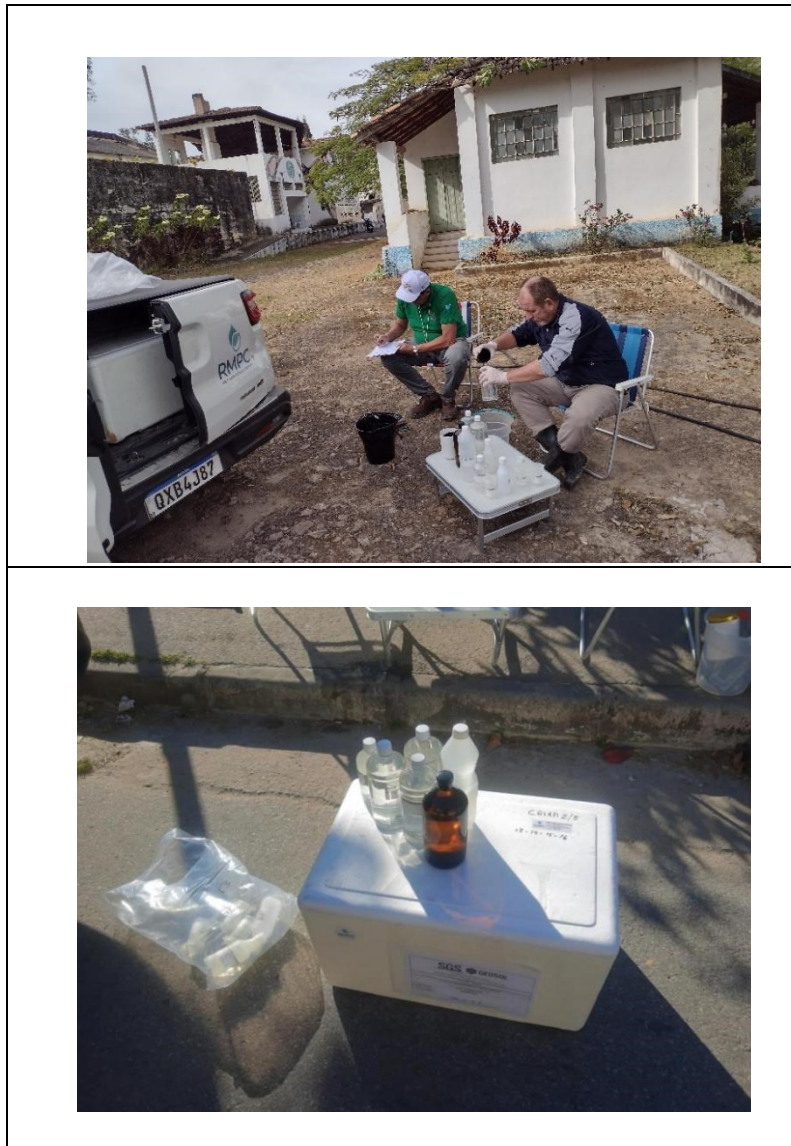
Figura 2.- Coleta da amostra com um balde e subdivisão em alíquotas em frascos apropriados para cada tipo de análise da água.

A metodologia de amostragem consistiu em coletar as amostras diretamente do ribeirão com baldes previamente ambientados com a água do local a ser amostrado. A partir do balde, eram tomadas alíquotas em diferentes frascos para as diferentes análises (fósforo total, coliformes, DBO, DQO, óleos e graxas, sólidos, compostos nitrogenados, dureza, oxigênio dissolvido, etc.) (Figura 2).

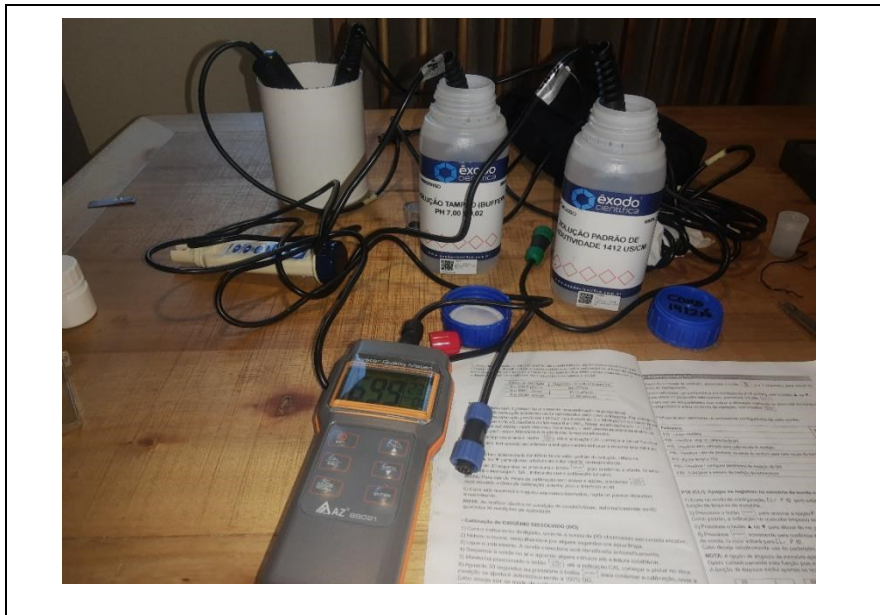
Figura 3.– Sonda limnológica adquirida com recursos do FSA (ACF/209) que está sendo usada no programa de monitoramento da qualidade de água.

As análises de oxigênio dissolvido, pH, condutividade elétrica e temperatura da água foram feitas “in situ”, com o auxílio de sondas limnológicas ajustadas e previamente calibradas em laboratório com soluções padrão com validade recente (Figura 3).

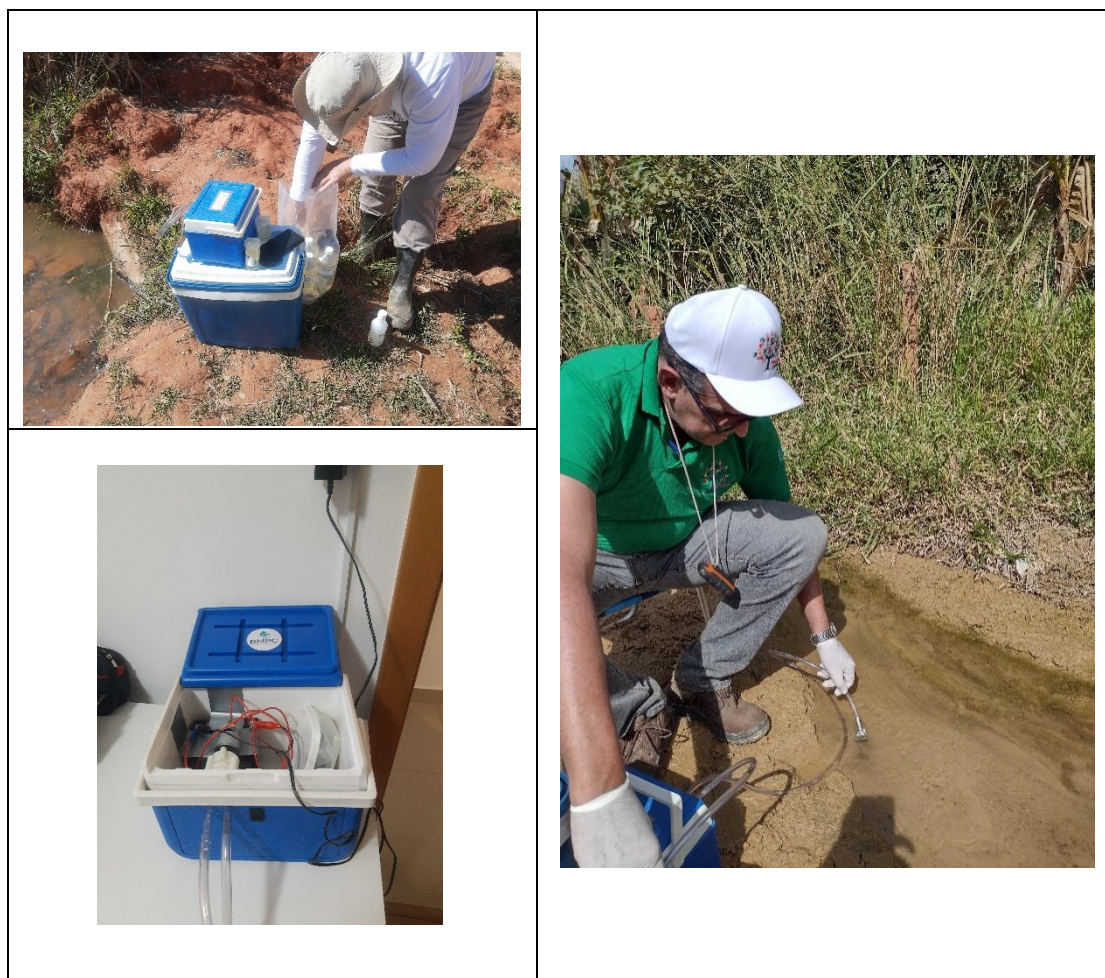
Figura 4.– Aparato desenvolvido pela RMPC que permite a coleta de amostras de água em microhabitats rasos, onde é impossível a coleta com balde. A novidade evita distúrbios na coleta que podem modificar a qualidade de água e causar erros nos resultados.

Em muitas situações, a coleta de água não pode ser feita com o balde porque não havia profundidade suficiente. Isso é o caso quando há apenas um fluxo laminar superficial ou quando se trata-se trata de um microhabitat que poder ser uma nascente (olhos de água). Sabendo desse desafio, a RMPC desenvolveu um aparato dotado de uma microbomba ligada a bateria de 12V que permitiu a coleta de água nesses ambientes sem distúrbios que poderiam afetar, por exemplo, o oxigênio dissolvido ou a turbidez da água (Figura 4).

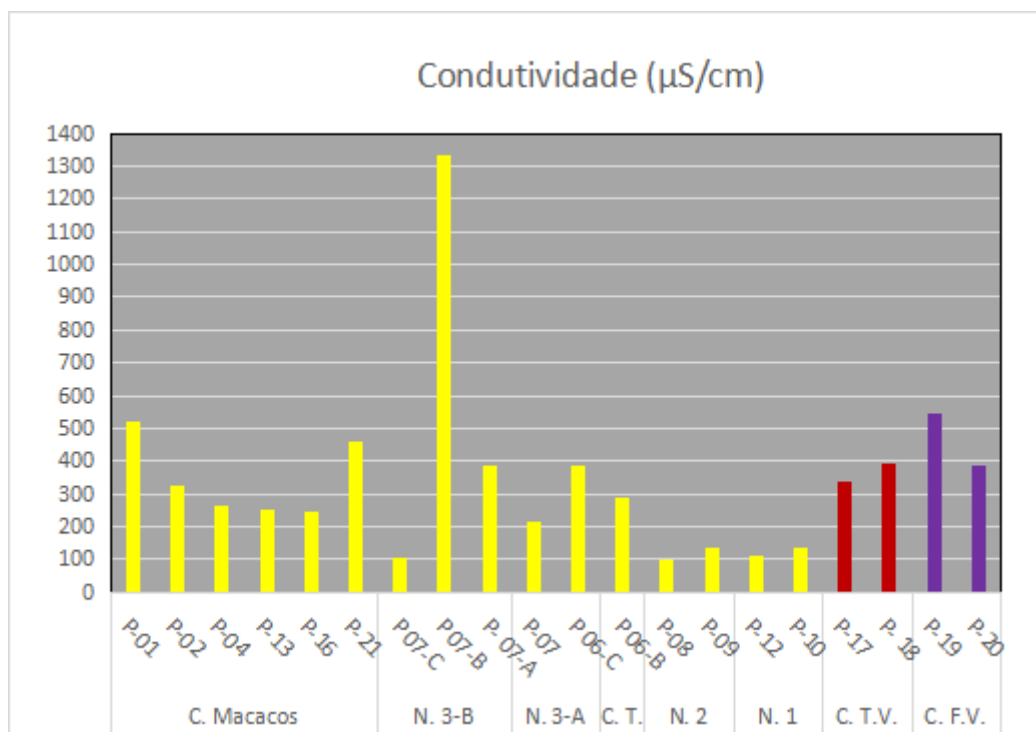
Figura 8.- Resultados do Biomonitoramento para o parâmetro Condutividade elétrica ($\mu\text{S}/\text{cm}$)

Nesse sentido, os resultados obtidos mostram que a maioria dos corpos de água avaliados possuem água que supera o limite proposto por Von Sperling (0 - 100 $\mu\text{S}/\text{cm}$). Destaca-se o valor do ponto P07-B (1.334 $\mu\text{S}/\text{cm}$) e os pontos P-01, P-21 (córrego Macacos), P-19 (córrego Fazenda Velha) como os pontos com maior índice de condutividade elétrica (Figura 8). O único valor inferior ao limite recomendado por Von Sperling, foi na nascente do córrego N-2 (P-08). Embora, os pontos próximos das

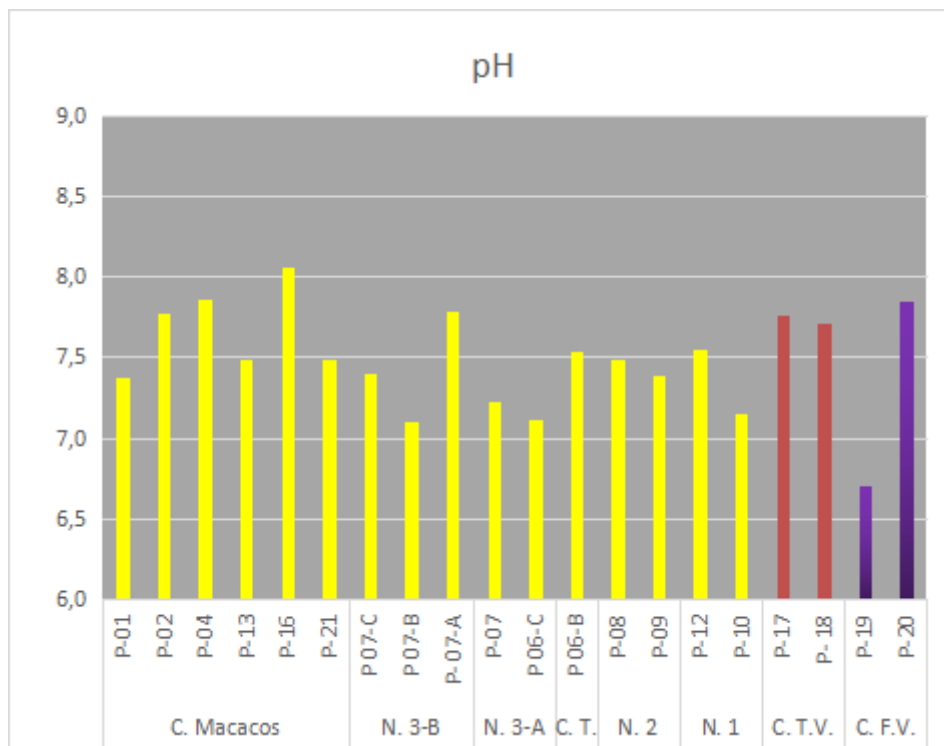
Figura 9.- Resultados do Biomonitoramento para o parâmetro pH

Nesse sentido, todos os resultados obtidos encontram-se dentro da faixa recomendada para a adequada manutenção da vida aquática (Figura 9). Destaca-se o valor do ponto P-19 (córrego Fazenda Velha) como os pontos com menor valor de pH (6,7), próximo do limite inferior e de características ácidas.

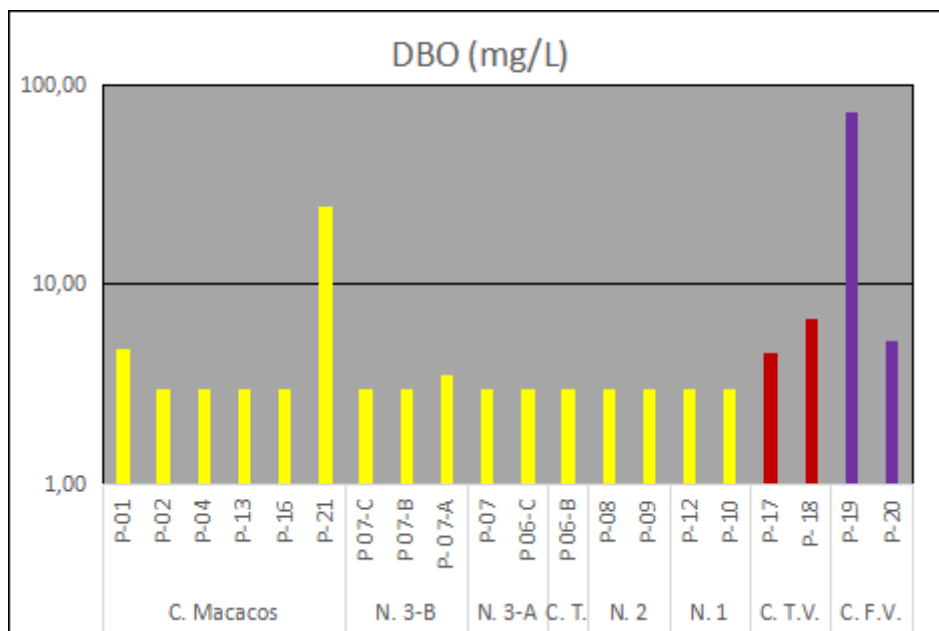
Figura 10.- Resultados do Biomonitoramento para o parâmetro DBO (mg/L)

Os valores de DBO, na maioria de pontos avaliados estiveram por abaixo do valor máximo permissível (10 mg/L) para águas doces de classe 3 (Resolução CONAMA 357/2005). Destaca-se os pontos p-21 (ribeirão Isidoro - Casa de Francisco) e P-19 (C. Fazenda Velha), com valores que excedem a legislação brasileira (Figura 10).

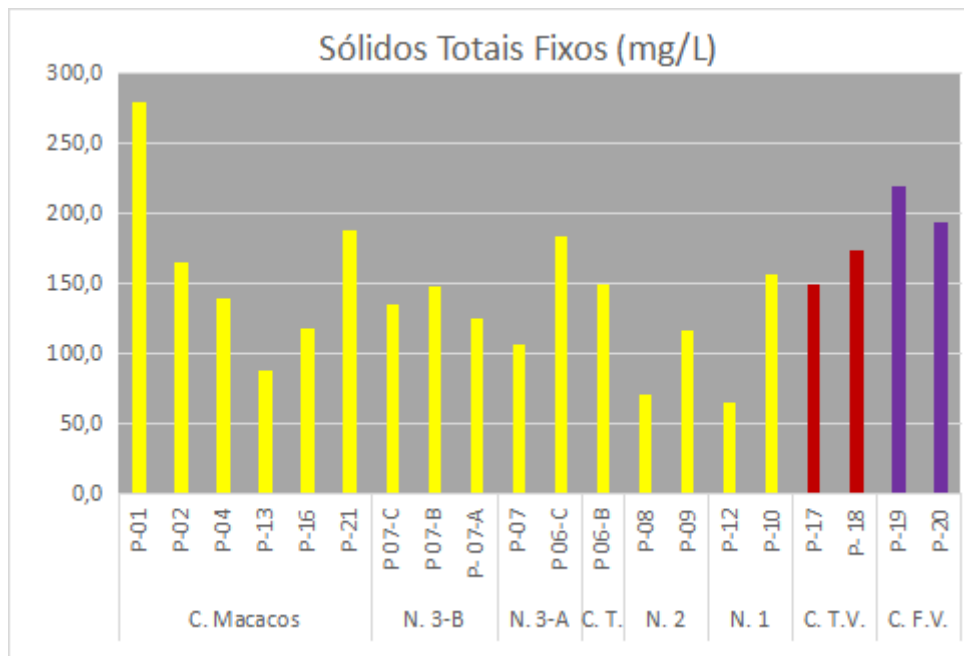
Figura 21.- Resultados do Biomonitoramento para o parâmetro Sólidos Totais Fixos (mg ST/L)
