Projeto: Recuperação de áreas degradadas da microbacia do Isidoro Sub-bacia Rio das Velhas

RELATÓRIO 3

Biomonitoramento Participativo da Qualidade do Ambiente Aquático

Dezembro de 2022

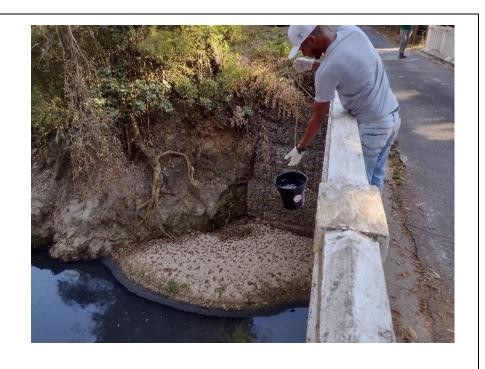
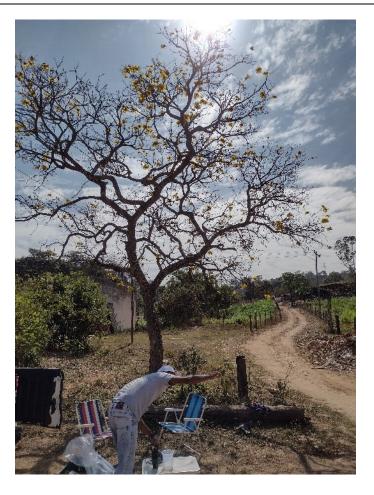
Figura 2.- Coleta da amostra com um balde e subdivisão em alíquotas em frascos apropriados para cada tipo de análise da água.

A metodologia de amostragem consistiu em coletar as amostras diretamente do ribeirão com baldes previamente ambientados com a água do local a ser amostrado. A partir do balde, eram tomadas alíquotas em diferentes frascos para as diferentes análises (amônia, cloretos, coliformes, fósforo total, coliformes, DBO, DQO, óleos e graxas, sólidos, compostos nitrogenados, dureza, etc.) (Figura 2).

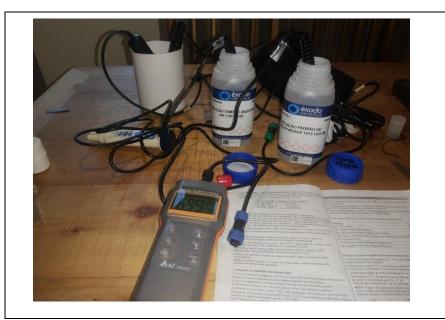
Figura 3.– Sonda limnológica adquirida com recursos do FSA (ACF/209) que está sendo usada no programa de monitoramento da qualidade de água.

As análises de oxigênio dissolvido, pH, condutividade elétrica e temperatura da água foram feitas "in situ", com o auxílio da sonda limnológica ajustada e previamente calibrada em laboratório com soluções padrão com validade recente (Figura 3).

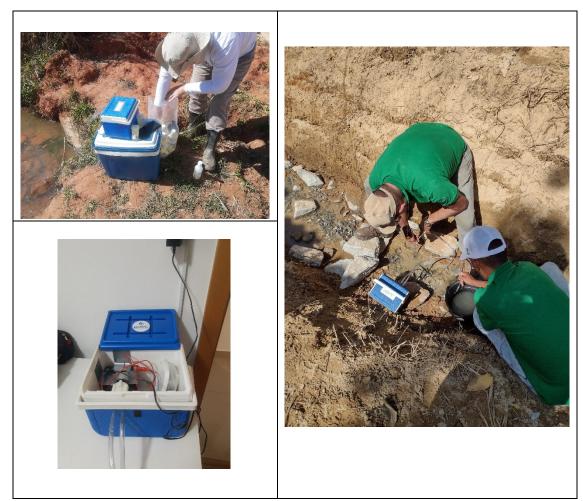
Figura 4.– Aparato desenvolvido pela RMPC que permite a coleta de amostras de água em microhabitats rasos, onde é impossível a coleta com balde. A novidade evita distúrbios na coleta que podem modificar a qualidade de água e causar erros nos resultados.

Em muitas situações, a coleta de água não pode ser feita com o balde porque não havia profundidade suficiente. Isso é o caso quando há apenas um fluxo laminar superficial ou quando se trata-se trata de um microhabitat que pode ser uma nascente (olhos de água). Sabendo desse desafio, a RMPC desenvolveu um aparato dotado de uma microbomba ligada a bateria de 12V que permitiu a coleta de água nesses ambientes sem distúrbios que poderiam afetar, por exemplo, o oxigênio dissolvido ou a turbidez da água (Figura 4).

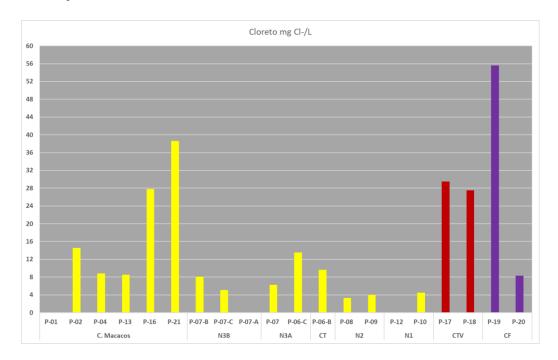
A presença de cloretos na água dos córregos sugere a existência de contaminação por esgotos não tratados. Isso é evidente, principalmente nos córregos Terra Vermelha e Tamboril. Os valores determinados estão por debaixo do limite permissível. O valor máximo para cloretos tanto na Portaria 2.914/2011 do Ministério da Saúde (Brasil, 2012) estabelece o valor máximo de 250 mg/L de cloreto na água potável como padrão de aceitação de consumo.

Figura 5.- Resultados do Biomonitoramento para o parâmetro Cloretos (mg Cl⁻/L)

É possível observar que três pontos de amostragem exibem valores bastante elevados (Figura 5). O ponto 19 (córrego Fazenda Velha), ponto 21 (ribeirão Isidoro), os pontos 17 e 18 (Córrego Terra Vermelha), o ponto 16 (córrego Macacos – Casa do Francisco) apresentaram maiores valores.

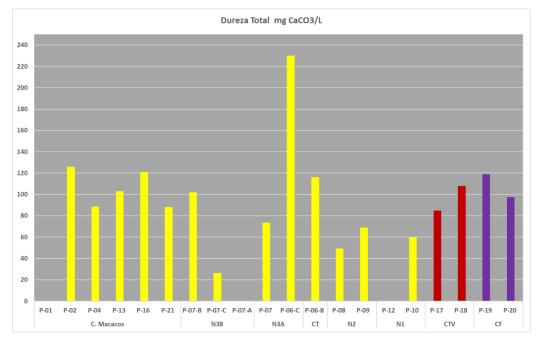
Figura 6.- Resultados do Biomonitoramento para o parâmetro Dureza Total (mg CaCO3/L)

Nesse sentido, os resultados obtidos mostram que a maioria dos corpos de água avaliados possuem água moderadamente dura (Figura 6). As amostras da nascente do córrego N2 (ponto P-08) e do córrego N-3-B "Águas limpas" (Ponto P-07-C) possuem água do tipo mole ou branda. A amostra do ponto correspondente ao final do córrego N-3-A (Ponto P-06-C) apresenta uma água do tipo dura.

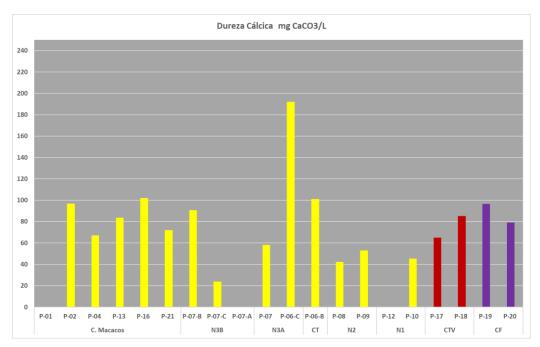
A dureza cálcica está referida unicamente à concentração de íons cálcio na água, expressos como carbonato de cálcio (CaCO₃). As água podem ser classificadas usando essa variável nas seguintes categorias: (a) "água mole ou branda" (< 50 mg/L de CaCO₃); (b) "água com dureza moderada" (50 mg/L - 150 mg/L de CaCO₃) e "água dura" (150 mg/L - 300 mg/L de CaCO₃); e muito dura (> 300 mg/L de CaCO₃) (Brasil, 2006).

Figura 7.- Resultados do Biomonitoramento para o parâmetro Dureza Cálcica (mg CaCO3/L)

Os resultados obtidos mostram que um perfil semelhante ao encontrado para a Dureza Total. Nesse sentido, a maioria dos corpos de água avaliados possuem água moderadamente dura (Figura 6). As amostras da nascente do córrego N2 (ponto P-08), do córrego N-1 (ponto P-10) e do córrego N-3-B "Águas limpas" (Ponto P-07-C) possuem águas do tipo mole ou branda. A amostra do ponto correspondente ao final do córrego N-3-A (Ponto P-06-C) apresenta uma água do tipo dura.

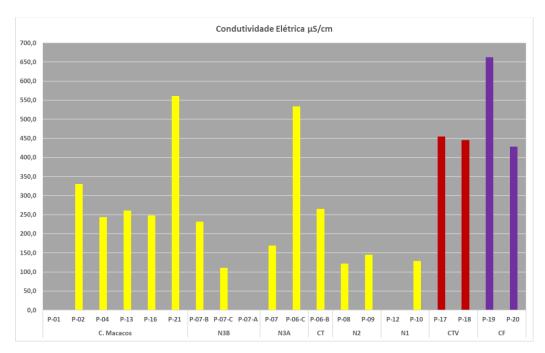
A condutividade elétrica da água indica sua capacidade de transmitir a corrente elétrica em função da presença de substâncias dissolvidas que se dissociam em ânions e cátions (Brasil, 2006). Não existe um padrão de condutividade na legislação brasileira, porém, de acordo com Von Sperling (2007) as águas naturais em MG apresentam teores de condutividade na faixa de 10 a 100 μ S/cm, em ambientes poluídos por esgotos domésticos ou industriais os valores podem chegar até 1.000 μ S/cm.

Figura 8.- Resultados do Biomonitoramento para o parâmetro Condutividade elétrica (µS/cm)

Nesse sentido, os resultados obtidos mostram que todos os corpos de água avaliados possuem água que superam o limite proposto por Von Sperling (0 - 100 uS/cm). Destaca-se o valor do ponto P-19 (córrego Fazenda Velha), P-21 (Ribeirão Isidoro), P-06-C (Córrego N-3-A), P17 e P-18 (Córrego Terra Vermelha), P-20 (córrego Fazenda Velha) como os pontos com maior índice de condutividade elétrica (Figura 8).

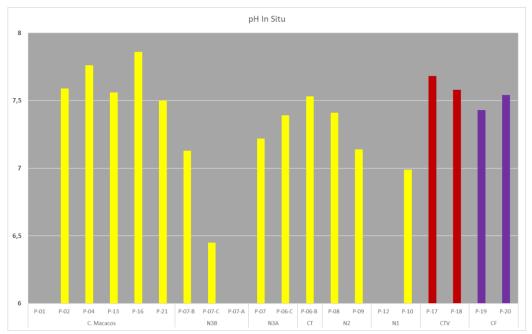
O potencial de hidrogênio (pH) representa a intensidade das condições ácidas ou alcalinas do meio líquido por meio da medição da presença de íons hidrogênio (H+). Para a adequada manutenção da vida aquática, o pH deve situar-se geralmente na faixa de 6 a 9 (Brasil, 2006).

Figura 9.- Resultados do Biomonitoramento para o parâmetro pH

Os resultados obtidos encontram-se dentro da faixa recomendada para a adequada manutenção da vida aquática (Figura 9). Destaca-se que a maioria dos pontos de amostragem possuem águas com tendência à alcalinidade. O que pode estar relacionado aos teores de dureza total e cálcica encontrados. O único ponto que registrou um valor com maior tendência à acidez foi o ponto no córrego N-03-B (águas limpas – P-07-C).

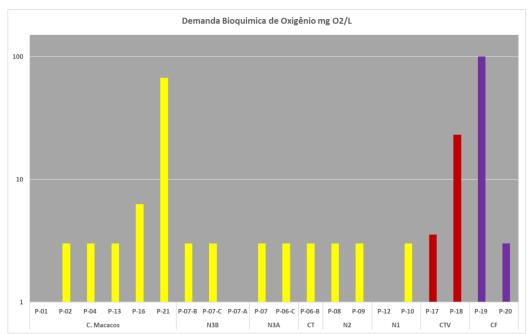
O parâmetro DBO (Demanda Bioquímica de Oxigênio) é utilizado para indicar a presença de matéria orgânica na água. Sabe-se que a matéria orgânica é responsável pelo principal problema de poluição das águas, que é a redução na concentração de oxigênio dissolvido. Isso ocorre como consequência da atividade respiratória das bactérias para a estabilização da matéria orgânica. Portanto, a avaliação da presença de matéria orgânica na água pode ser feita pela medição do consumo de oxigênio pelas bactérias (Brasil, 2006).

Figura 10.- Resultados do Biomonitoramento para o parâmetro DBO (mg/L)

Os valores de DBO, na maioria de pontos avaliados estiveram por debaixo do valor máximo permissível (10 mg/L) para águas doces de classe 3 (Resolução CONAMA 357/2005).

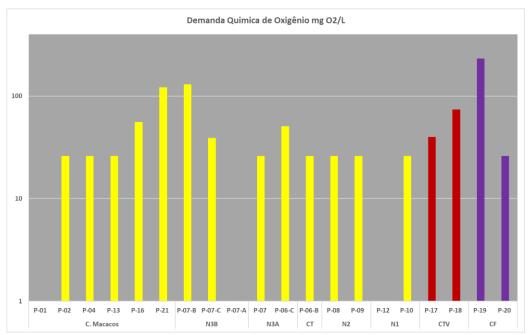
A diferença entre DBO e DQO está no tipo de matéria orgânica estabilizada: enquanto a DBO refere-se exclusivamente à matéria orgânica mineralizada por atividade dos microorganismos, a DQO engloba também a estabilização da matéria orgânica ocorrida por processos químicos. Portanto, o valor do DQO será sempre superior ao registrado para DBO. O nível de contaminação é determinado pela medição da quantidade de oxigênio requerida para oxidar a matéria orgânica presente na amostra (Brasil 2006).

Figura 11.- Resultados do Biomonitoramento para o parâmetro DQO (mg/L)

Os valores de DQO registrados são semelhantes aos registrados para DBO, confirmando que os pontos P-21 e P19 mostram possuir o maior consumo de oxigênio da água por parte de agentes químicos (Figura 11).

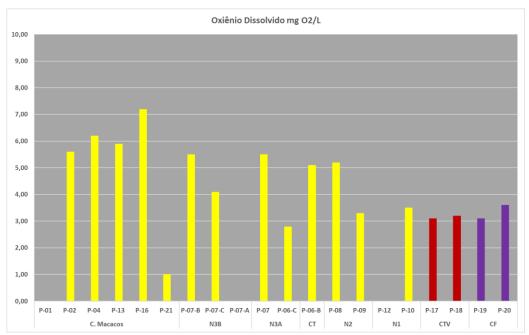
Para a manutenção da vida aquática aeróbia, são necessários teores mínimos de oxigênio dissolvido de 2 mg/L a 5 mg/L, de acordo com o grau de exigência de cada organismo. A legislação brasileira para águas doces de classe 3 (Res. CONAMA 357/2005) estabelece que esse valor não pode ser inferior de 4 mg/L.

Figura 12.- Resultados do Biomonitoramento para o parâmetro Oxigênio Dissolvido (mg/L)

Dos resultados obtidos (Figura 12) podemos determinar que as amostras dos córregos Terra vermelha (P-17 e P-18), Fazenda Velha (P-19 e P-20), os pontos P-21 (Ribeiraõ Isidoro), P-06-C (córrego N-3-A), ponto P-09 (Córrego N-2) e ponto P-10 (Córrego N-1) não poderiam suportar uma vida aquática saudável por terem uma concentração de oxigênio dissolvido menor do que 4 mg/L. os pontos de amostragem no córrego Macacos apresentam teores superiores a 5 mg/L.

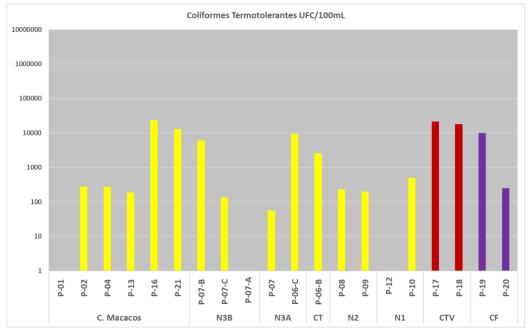
Os coliformes termotolerantes estão relacionados à presença da bacteria *Escherichia coli*. As que podem ser usadas como indicadoras dessa contaminação (Brasil, 2013). O limite estabelecido para águas doces da classe 3 (Res. CONAMA 357/2005: 1000 UFC/100mL).

Figura 13.- Resultados do Biomonitoramento para o parâmetro Coliformes Termotolerantes (UFC/100 ml)

Na presente campanha de monitoramento (Figura 13), os valores que superam a norma CONAMA são: nos pontos dos córregos Terra Vermelha (P-17 e P-18) e Fazenda Velha (P-19), o ponto P-16 (CÓRREGO Macacos – Casa de Francisco) o ponto P-21 (R. Isidoro), no córrego N-3-B (P-07-B), no córrego N-3-A (P-06-C) e o P-06-B (córrego das Taboas).

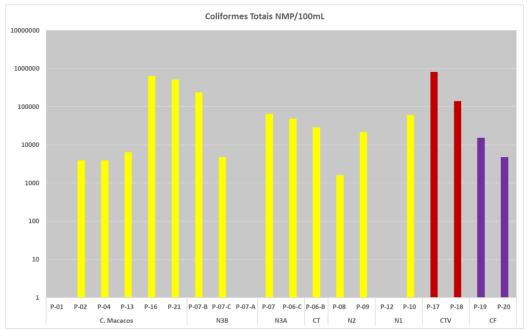
Os coliformes totais são bacilos gram-negativos, aeróbios ou anaeróbios facultativos, não esporogênicos, oxidase-negativos, que fermentam lactose com produção de gás a 35.0 ± 0.5 °C em 24-48 horas. Estes coliformes fazem parte da microbiota residente do trato gastrointestinal do homem e de alguns animais (Brasil 2013).

Figura 14.- Resultados do Biomonitoramento para o parâmetro Coliformes Totais (NMP/100 ml)

Os resultados obtidos a totalidade das amostram registraram valores de coliformes totais superiores ao 1000 NMP/100 mL (Figura 14).

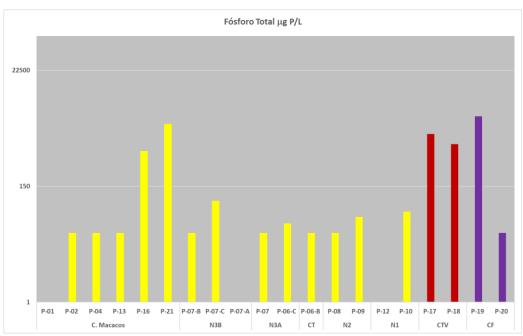
A fração mais significativa no estudo do fósforo é a inorgânica solúvel, que pode ser diretamente assimilada para o crescimento de algas e macrófitas. A presença de fósforo na água está relacionada a processos naturais (dissolução de rochas, carreamento do solo, decomposição de matéria orgânica, chuva) ou antropogênicos (lançamento de esgotos, detergentes, fertilizantes, pesticidas). Em águas naturais não poluídas, as concentrações de fósforo situam-se na faixa de 0,15 mg/L ou 150 μg/Lpara águas de Classe 3 (CONAMA 2005).

Figura 15.- Resultados do Biomonitoramento para o parâmetro Fósforo Total (microgramas P/L)

Os resultados obtidos a totalidade das amostram registraram valores de fósforo superiores ao limite da CONAMA (Figura 15). Destacando-se os pontos P-21 (Ribeirão Isidoro) e P-16 (córrego Macacos); P-19 no córrego Fazenda Velha; P-17 e P-18 no córrego Terra Vermelha.

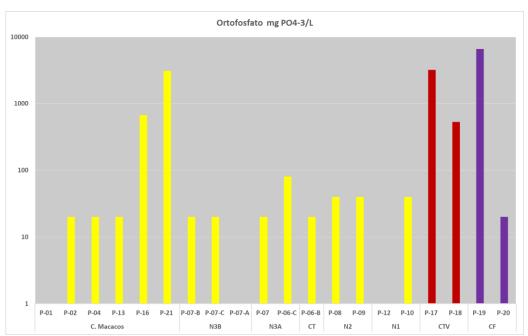
O limite máximo de fósforo dissolvido (ortofosfato é uma forma inorgânica de fósforo) de acordo com a Resolução 357/05 do CONAMA é de 0,1 mg/L ou 100 mg/L em ambientes lóticos e tributários intermediários.

Figura 16.- Resultados do Biomonitoramento para o parâmetro Ortofosfatos (mg P/L)

Os resultados obtidos a totalidade das amostram registraram valores de ortofosfatos superiores ao limite da CONAMA (Figura 16). Destacando-se os pontos P-19 no córrego Fazenda Velha; P-17 e P-18 no córrego Terra

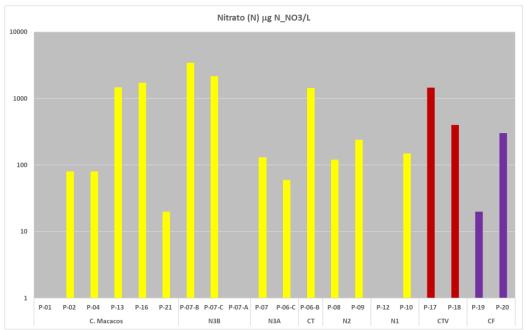
A quantidade natural de nitrato e amônia em águas superficiais é baixa (< 1mg/L). Concentrações acima de 5mg/L NO₃ normalmente indicam poluição por fertilizantes usados na agricultura, ou dejetos humanos e animais.

Figura 17.- Resultados do Biomonitoramento para o parâmetro Nitratos (mg N_NO3/L)

A resolução CONAMA 357/2005 determina que para águas de Clase III, o nível de nitratos na água superficial não pode superar os 10 mg/L ou 10.000 ug/L.

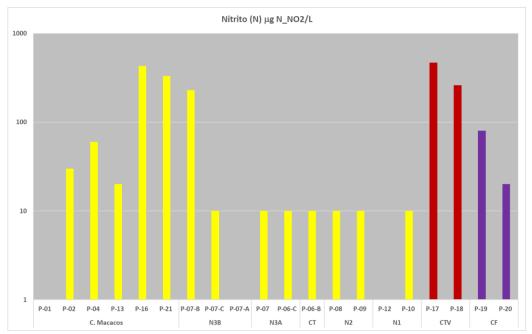
A presença do íon nitrito indica a ocorrência de processos biológicos ativos influenciados por poluição orgânica. (Bastos, Bezerra, & Bevilacqua, 2007).

Figura 18.- Resultados do Biomonitoramento para o parâmetro Nitratos (mg N_NO2/L)

A resolução CONAMA 357/2005 determina que para águas de Classe III, o nível de nitratos na água superficial não pode superar os 1,0 mg/L ou 1.000 ug/L.

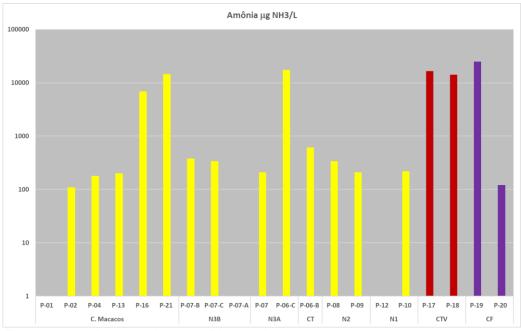
Segundo a Resolução CONAMA 357/2005 o valor limite, águas Classe 3, para nitrogênio amoniacal vai variar em função do valor do pH da amostra de água. Nesse sentido, para as amostras registrada nessa 2^a campanha (agosto 2022) vamos utilizar dois valores: 5.600 µg/L (pH > 7,5 - < 8,0) e de 13.300 µg/L (pH < 7,5).

Figura 19.- Resultados do Biomonitoramento para o parâmetro Amônia (ug/L)

Os resultados obtidos do monitoramento (Figura 19) realizado mostram que os pontos que superaram o limite estabelecido pela norma CONAMA são: P-16 (C. Macacos - Casa do Francisco), P-21 (C. Macacos - Ribeirão

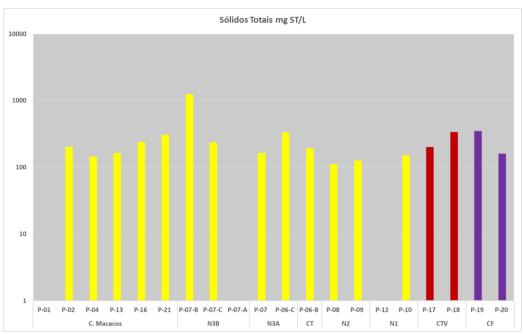
Os Sólidos Totais ST (mg/L) indicam a concentração total dos minerais na água. De acordo com Amorim et al. (2016), essa variável está relacionada à matéria que permanece após a evaporação, secagem ou calcinação da amostra de água durante determinado tempo e aquecimento. A presença deles na água aumenta a turbidez e pode interferir na fotossíntese das plantas aquáticas.

Figura 20.- Resultados do Biomonitoramento para o parâmetro Sólidos Totais (mg ST/L)

A Resolução CONAMA 357/2005 determina que para águas Classe 3 o límite permitido para Sólidos Totais é de 500 mg/. Valores acima de 50 mg/L já indicam uma presença importante de sólidos nas águas que já interfere n maioria dos processos ecológicos tais como a fotossíntese, a respiração e a reciclagem de nutrientes.

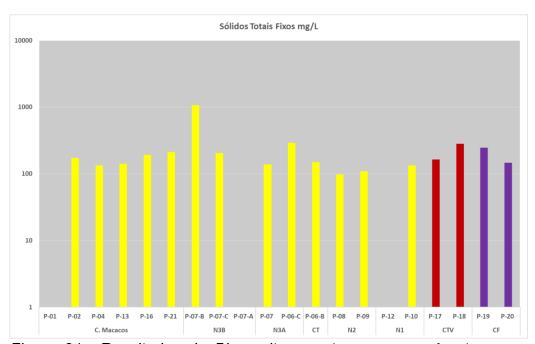
Sólidos Fixos (SF): É a porção dos sólidos (totais, suspensos ou dissolvidos) que resta após a ignição ou calcinação a 550-600°C após uma hora (para sólidos totais ou dissolvidos fixos) ou 15 minutos (para sólidos em suspensão fixos) em forno mufla. Também denominado resíduo fixo. É uma variável que nos ajuda a entender a natureza dos impactos ambientais que estão ocorrendo na área de estudos.

Figura 21.- Resultados do Biomonitoramento para o parâmetro Sólidos Totais Fixos (mg ST/L)

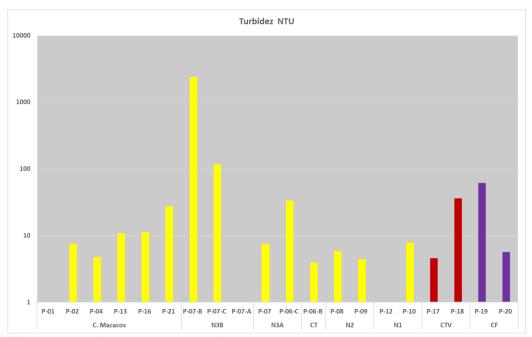
A medida da turbidez é determinada a partir da quantidade de luz refratada nas partículas em suspensão. Quanto maior a dispersão dos feixes de luz, maior é a turbidez da água.

Figura 22.- Resultados do Biomonitoramento para o parâmetro Turbidez (NTU)

A Resolução CONAMA 357/2005 determina que para águas Classe 3 o limite estabelecido para Turbidez não deve superar os 100 NTU, um valor extremante elevado. No entanto, devemos ter em conta que valores acima de 10 NTU já indicam algumas alterações colorimétricas importantes nas águas naturais.

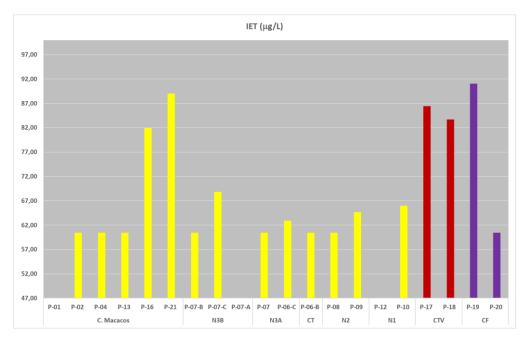
É evidente que muitos dos pontos amostrados encontram-se hipereutrofizados com elevada carga de fósforo, e de outros nutrientes, o que coloca em grave risco a existência da vida aquática nesses corpos de água..

Figura 23.- Índice do Estado Trófico (IET) em mg/L para as amostras de água nos córregos em estudo do Projeto Izidora — 2ª campanha de Biomonitoramento — Agosto 2022.

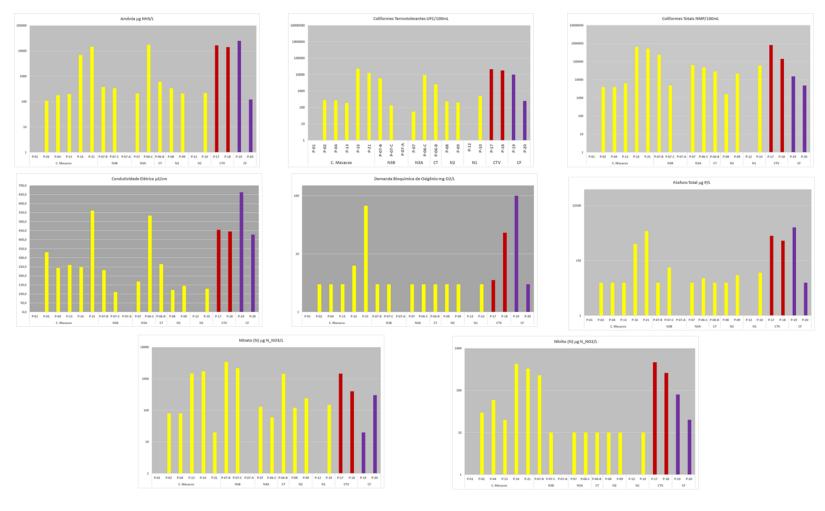
Anexo 2.- Gráficos dos principais resultados da Segunda campanha de Biomonitoramento destacando os parâmetros amônia, nitratos, nitritos, coliformes totais e termotolerantes, DBO, condutividade elétrica, e fósforo total.
