Projeto: Recuperação de áreas degradadas da microbacia do Isidoro Sub-bacia Rio das Velhas

RELATÓRIO 5
Biomonitoramento Participativo da Qualidade do
Ambiente Aquático
4ª Campanha Limnológica

Atividade: 2.3.3 – Biomonitoramento Participativo da qualidade água

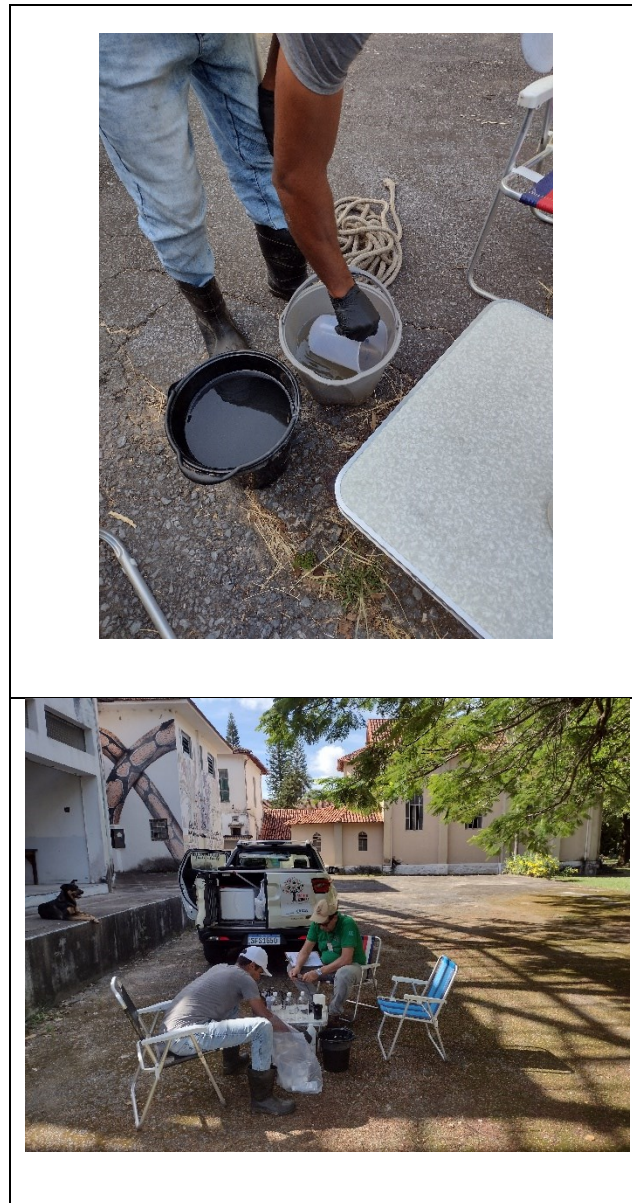
Figura 2.- Coleta da amostra com um balde e subdivisão em alíquotas em frascos apropriados para cada tipo de análise da água.

A metodologia de amostragem consistiu em coletar as amostras diretamente do ribeirão com baldes previamente ambientados com a água do local a ser amostrado. A partir do balde, eram tomadas alíquotas em diferentes frascos para as diferentes análises (amônia, cloretos, coliformes, fósforo total, coliformes, DBO, DQO, óleos e graxas, sólidos, compostos nitrogenados, dureza, etc.) (Figura 2).

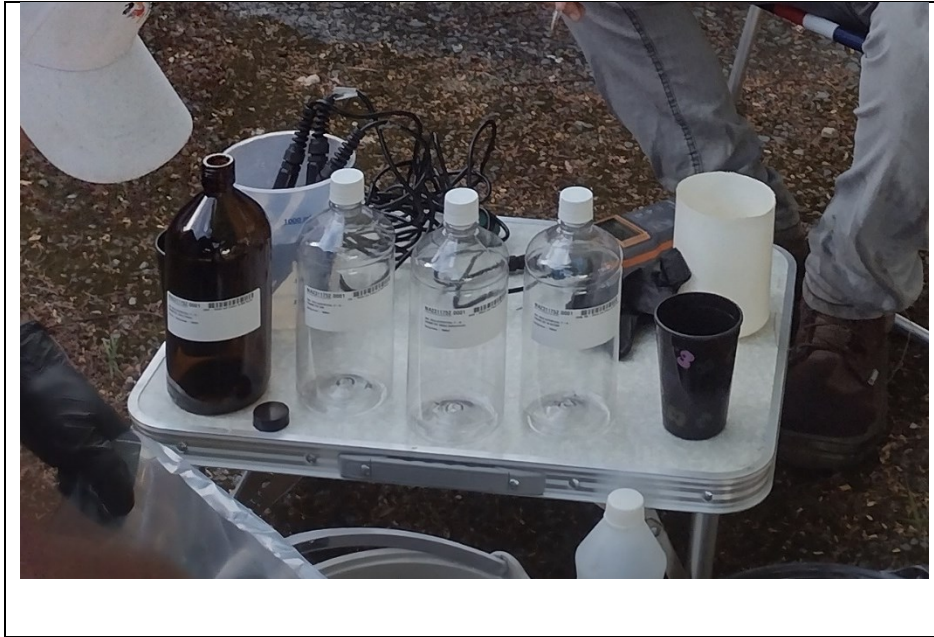
Figura 3.– Sonda limnológica adquirida com recursos do FSA (ACF/209) que está sendo usada no programa de monitoramento da qualidade de água.

As análises de oxigênio dissolvido, pH, condutividade elétrica e temperatura da água foram feitas “in situ”, com o auxílio da sonda limnológica ajustada e previamente calibrada em laboratório com soluções padrão com validade recente (Figura 3).

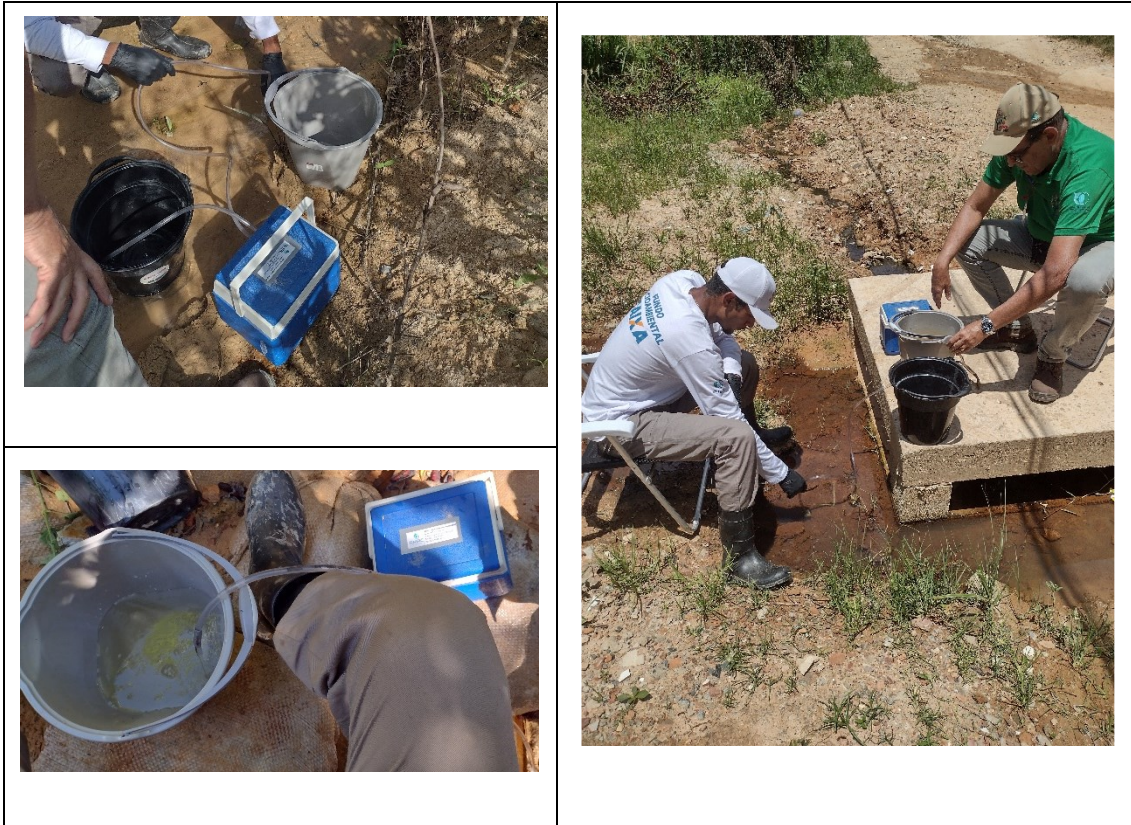
Figura 4.– Aparato desenvolvido pela RMPC que permite a coleta de amostras de água em microhabitats rasos, onde é impossível a coleta com balde. A novidade evita distúrbios na coleta que podem modificar a qualidade de água e causar erros nos resultados.

Em muitas situações, a coleta de água não pode ser feita com o balde porque não havia profundidade suficiente. Isso é o caso quando há apenas um fluxo laminar superficial ou quando se trata-se de um microhabitat que pode ser uma nascente (olhos de água). Sabendo desse desafio, a RMPC desenvolveu um aparato dotado de uma microbomba ligada a bateria de 12V que permitiu a coleta de água nesses ambientes sem distúrbios que poderiam afetar, por exemplo, o oxigênio dissolvido ou a turbidez da água (Figura 4).

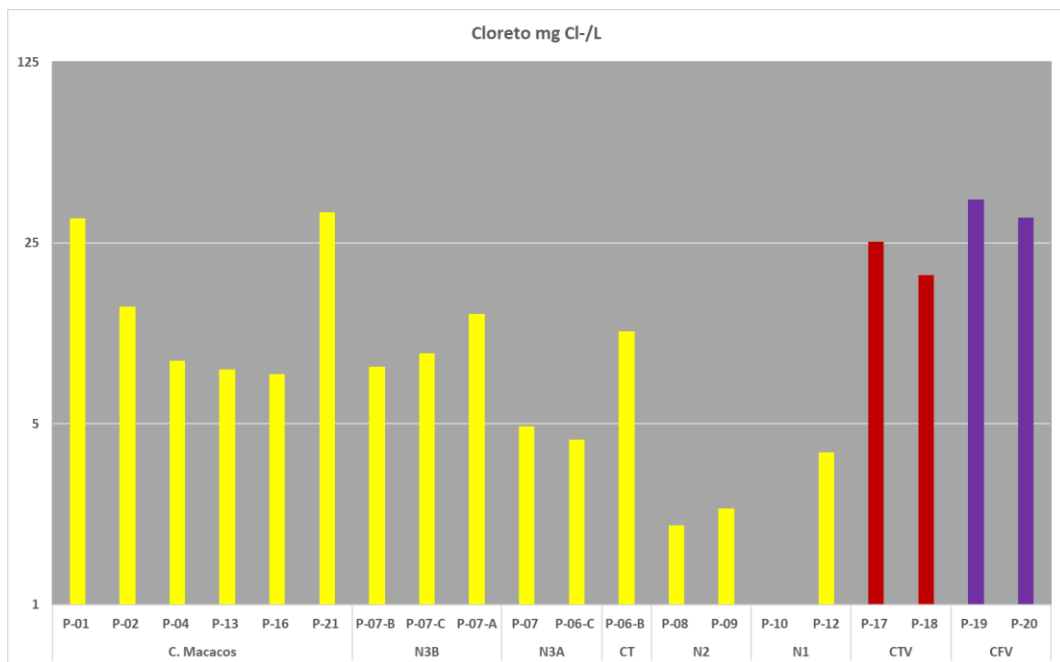
Figura 5.- Resultados do Biomonitoramento para o parâmetro Cloretos (mg Cl-/L)

Embora esses dados apresentem valores muito por embaixo da norma do Ministério da Saúde, podemos observar que quatro pontos de amostragem exibem valores elevados (Figura 5). O ponto P-19 e P-20 (córrego Fazenda Velha), os pontos 17 e 18 (Córrego Terra Vermelha), o Ponto 1 (nascente do Córrego Macacos) e o ponto P-21 (Ribeirão Isidoro).

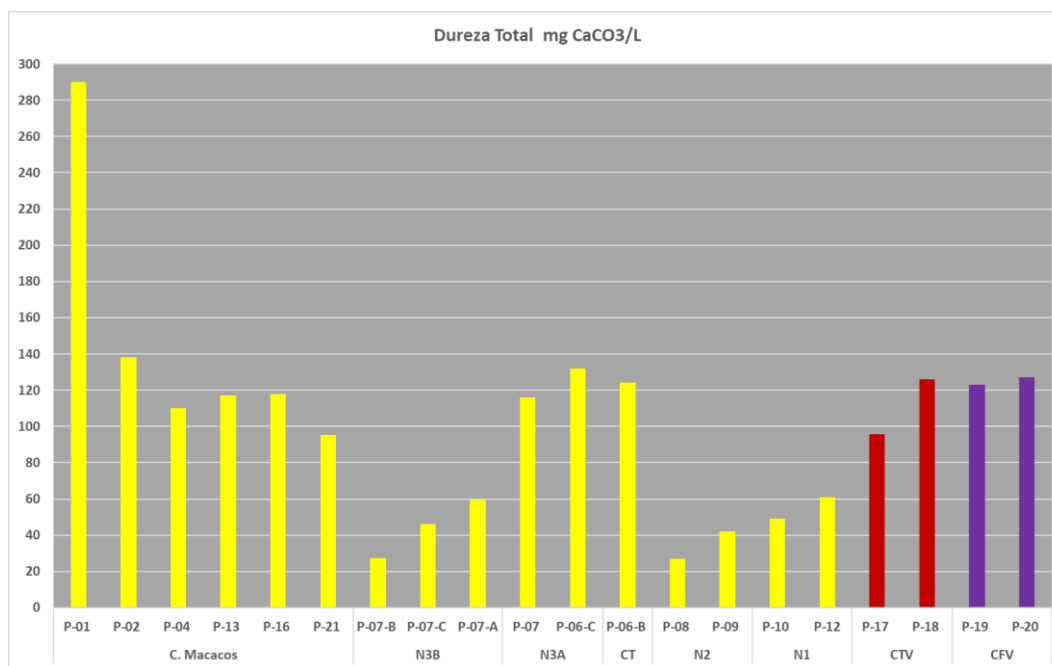
Figura 6.- Resultados do Biomonitoramento para o parâmetro Dureza Total (mg CaCO₃/L)

Nesse sentido, os resultados obtidos mostram (Figura 6), que alguns córregos são considerados de água ou mole (P-07-B, P-07-C, P-08, P-09, P-10), outros possuem água com dureza moderada, tais como as amostras da nascente do córrego Macacos (P-02, P-04, P-13, P-16), Ribeirão Isidoro (P-21), córrego N-3-B (P-07-A), córrego N-3-A (P-07 e P-06-C), córrego das Taboas (P-06-B), córrego N-1 (P-12), córrego Terra Vermelha (P-17 e P-18) e o córrego Fazenda Velha (P-19 e P-20).

As amostras da nascente do córrego Macacos (P-01) é considerada de uma água do tipo dura, no limite do tipo “muito dura”.

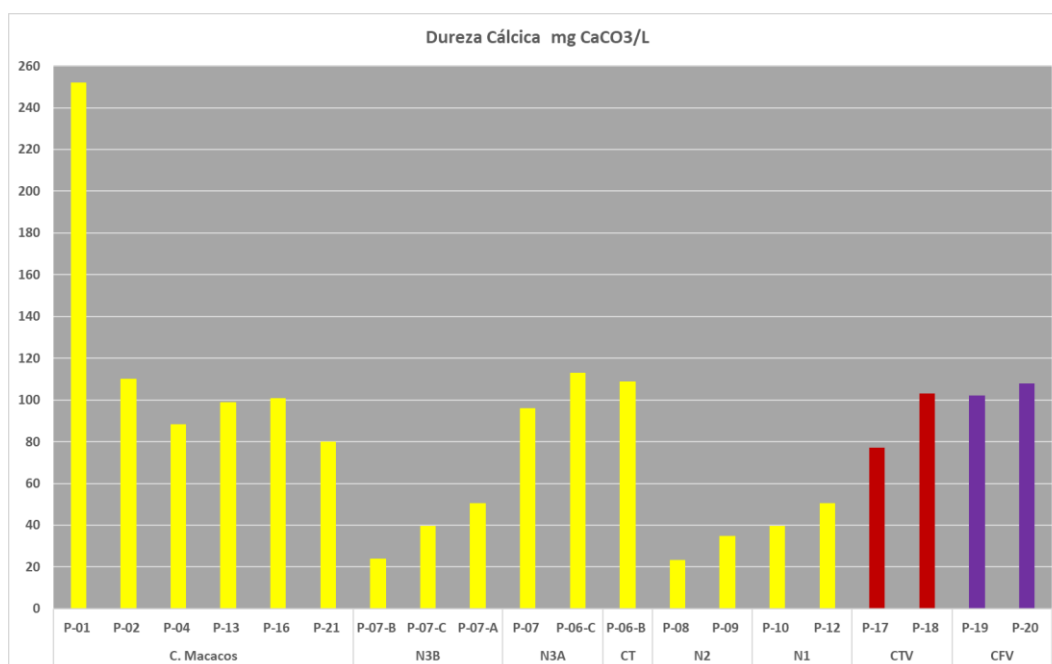
Figura 7.- Resultados do Biomonitoramento para o parâmetro Dureza Cálcica (mg CaCO₃/L)

Os resultados obtidos mostram que um perfil muito parecido com o encontrado para a Dureza Total. Destacando-se o valor da nascente do córrego Macacos que apresenta uma água dura.

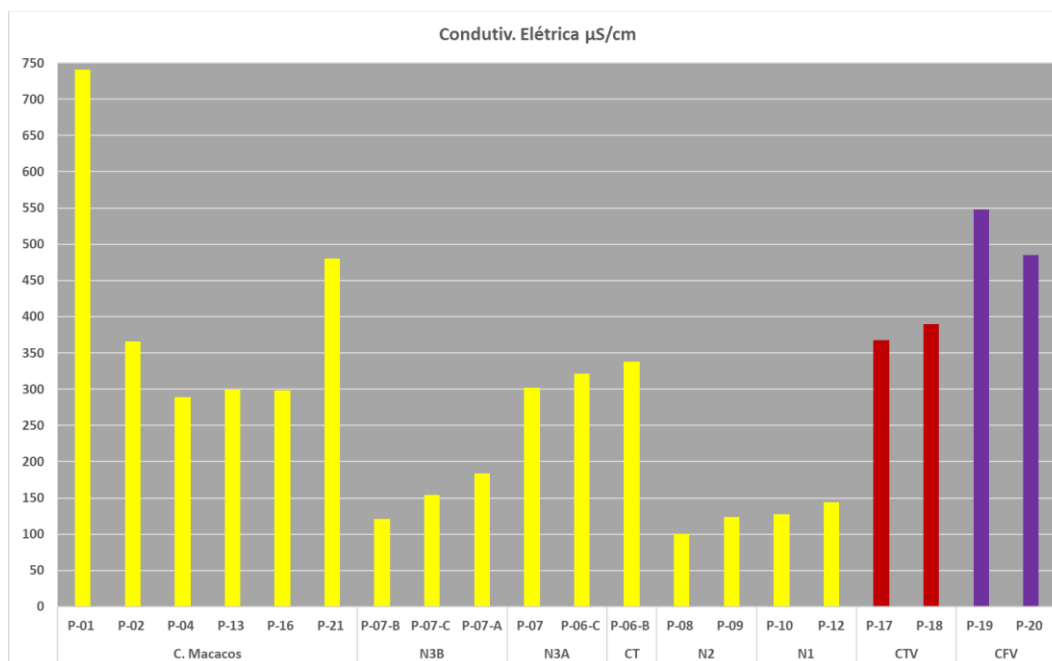
Figura 8.- Resultados do Biomonitoramento para o parâmetro Condutividade eléctrica ($\mu\text{S}/\text{cm}$)

Nesse sentido, os resultados obtidos mostram que todos os corpos de água avaliados possuem água que superam o limite proposto pela CETESB ($> 100 \mu\text{S}/\text{cm}$) e que segundo Tundisi, as águas poluídas podem atingir até 1000 $\mu\text{S}/\text{cm}$, podemos observar que as águas mais poluídas estariam nos pontos P-19 e P-20 (córrego Fazenda Velha), P17 e P-18 (Córrego Terra Vermelha), P-21 (ribeirão Isidoro) e P-01 na nascente do córrego Macacos. (Figura 8).

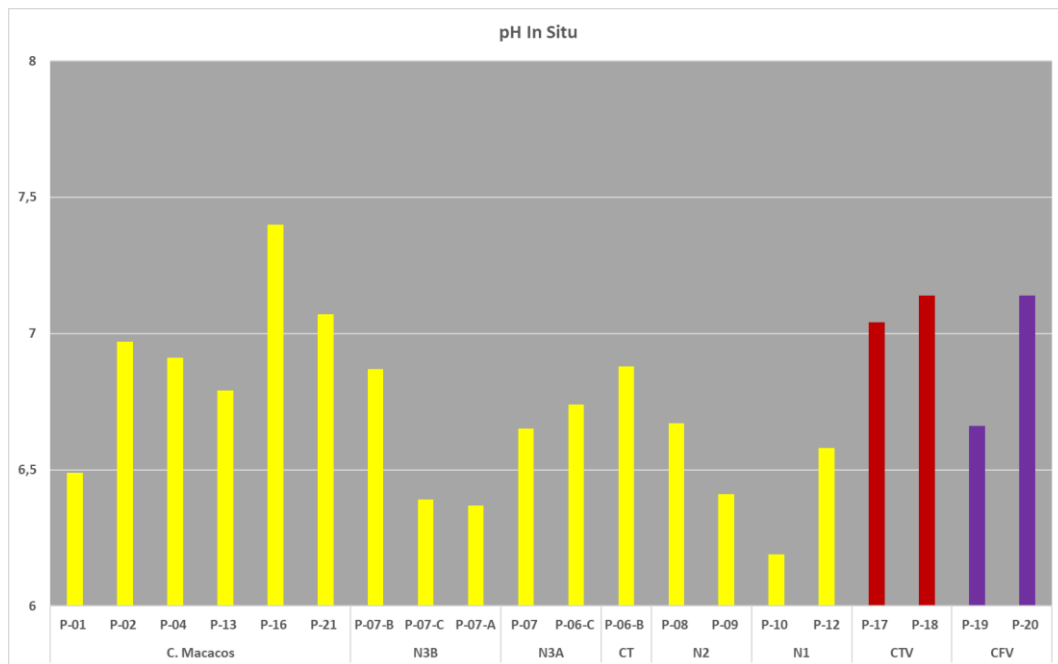
Figura 9.- Resultados do Biomonitoramento para o parâmetro pH

Os resultados obtidos encontram-se dentro da faixa recomendada para a adequada manutenção da vida aquática (Figura 9). Destaca-se que a maioria dos pontos de amostragem possuem águas com tendência neutras. Os pontos com menor pH (ácido: < 6,5) estiveram na nascente do córrego Macacos (P-01), no córrego N-3-B (P-07-C e P-07-A), córrego N2 (P-09) e no córrego N-1 (P-10).

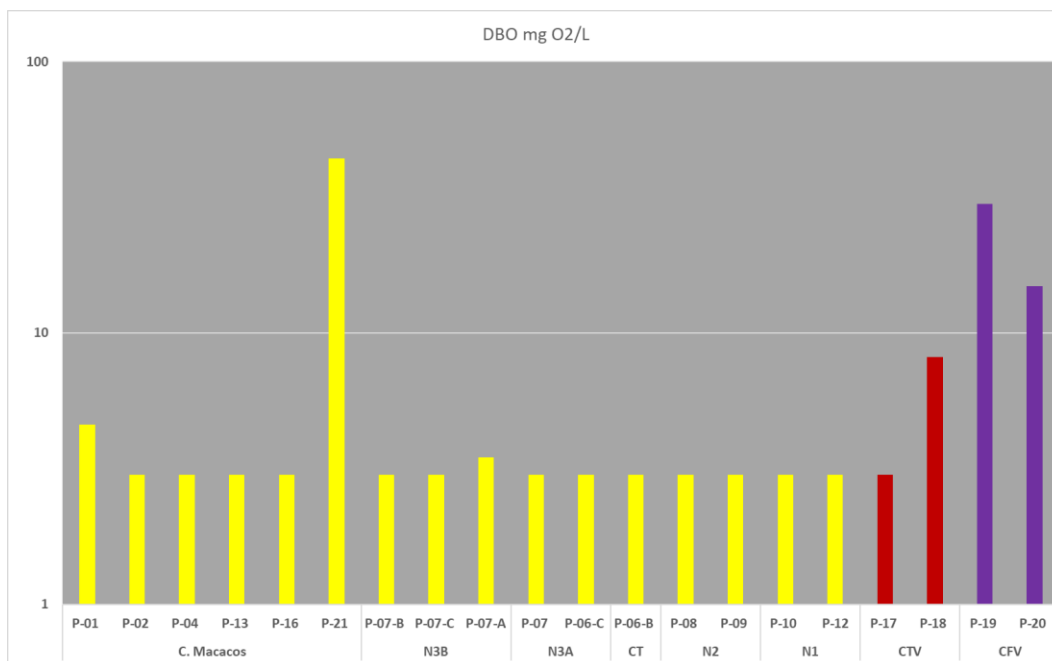
Figura 10.- Resultados do Biomonitoramento para o parâmetro DBO (mg/L)

Os valores de DBO, na maioria de pontos avaliados estiveram por debaixo do valor máximo permissível (10 mg/L) para águas doces de classe 3 (Resolução CONAMA 357/2005). Destaca-se os pontos no córrego Fazenda Velha (P-19 e P-20) e no Ribeirão Isidoro (P-21), com valores que excedem a legislação brasileira (Figura 10). Nesses pontos de amostragem verificou-se evidentes sinais de poluição aquática (lixo e fedor).

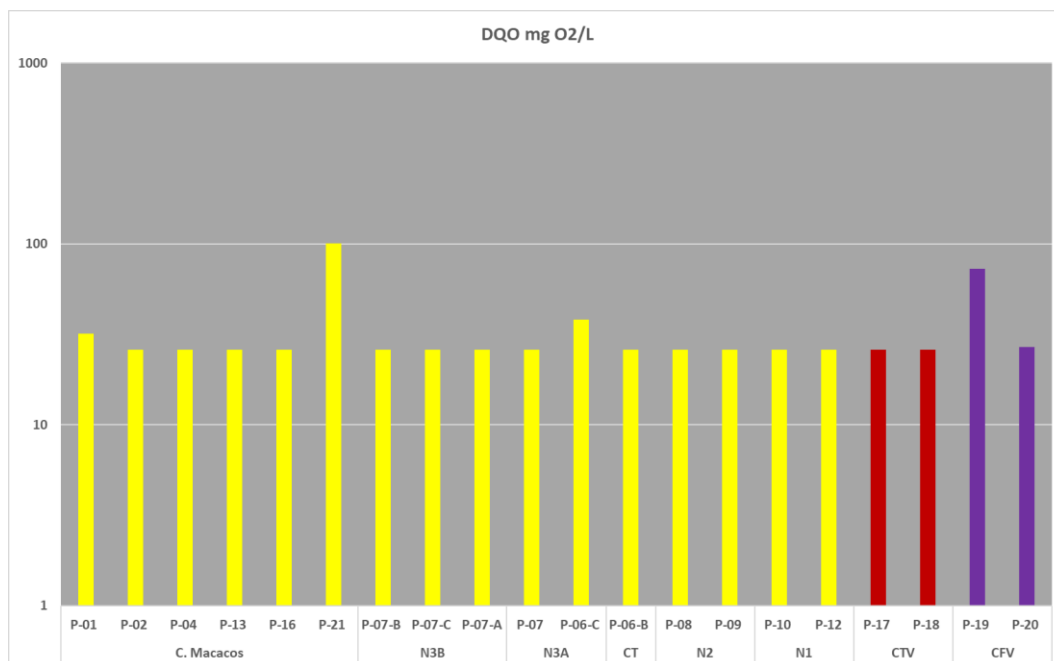
Figura 11.- Resultados do Biomonitoramento para o parâmetro DQO (mg/L)

Os valores de DQO registrados são semelhantes aos registrados para DBO, confirmando que os pontos P-21 e P-18 mostram possuir o maior consumo de oxigênio da água por parte de agentes químicos (Figura 11).

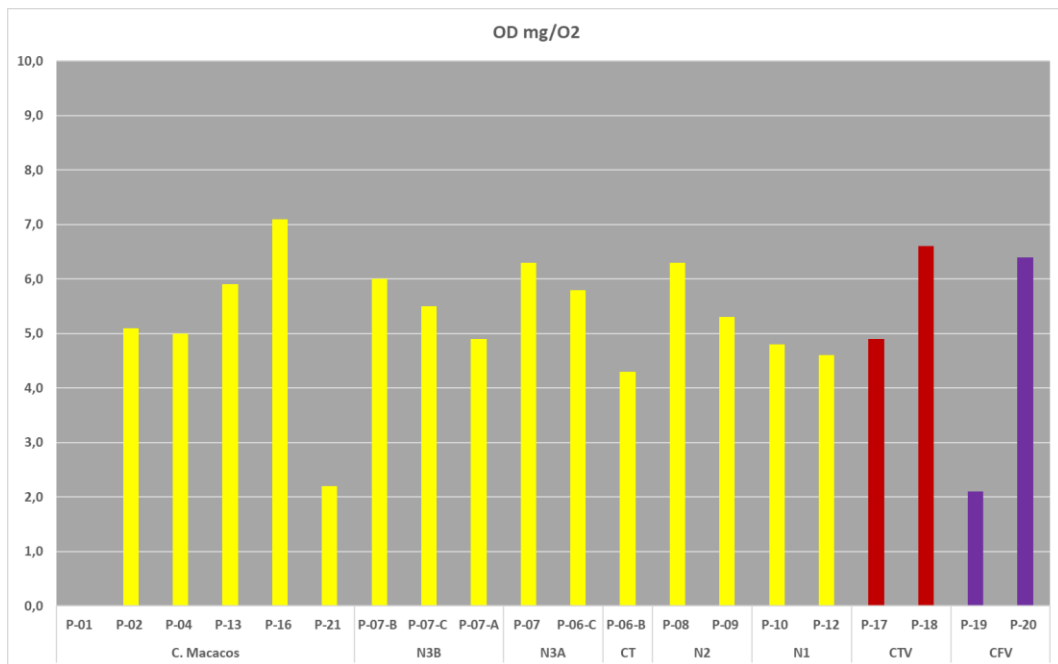
Figura 12.- Resultados do Biomonitoramento para o parâmetro Oxigênio Dissolvido (mg/L)

Dos resultados obtidos na temporada de chuvas (Figura 12) podemos determinar que as amostras dos córregos Fazenda Velha (P-19) e do Ribeirão Isidoro (P-21) não poderiam suportar vida aquática por terem uma concentração de oxigênio dissolvido menor do que 4 mg/L. Destaca-se que os pontos de amostragem, nos córregos na comunidade Vitória: no córrego Macacos, N-3-B, N-3-A e N-2 apresentaram teores superiores a 5 mg/L.

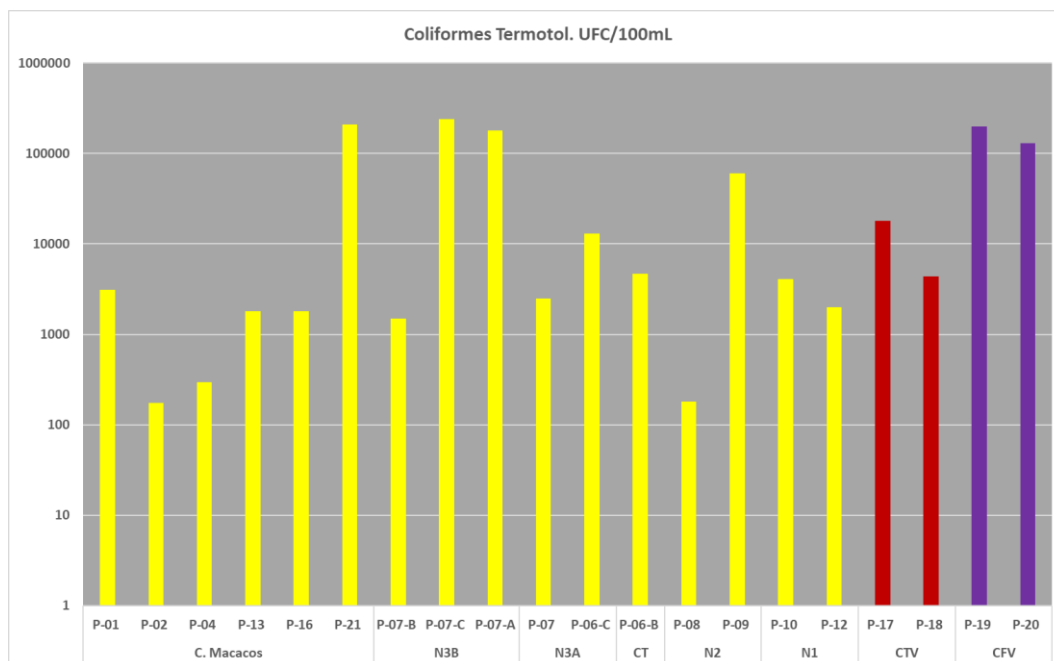
Figura 13.- Resultados do Biomonitoramento para o parâmetro Coliformes Termotolerantes (UFC/100 ml)

Dos valores registrados nesse monitoramento (Figura 13), os valores que superam a norma CONAMA são: nos pontos dos córregos Fazenda Velha (P-19 e P-20) Terra Vermelha (P-17 e 18), ponto P-21 (R. Isidoro), córrego N-3-B (P-07-A, P-07-C e P-07-B), Córrego Macacos (ponto P-01, P-13 e P-16), o ponto P-06-B (córrego das Taboas), córrego N2 (ponto P-09) e no córrego N1 (P-10 e P-12). Os pontos P-02, P-04 e P-08 apresentaram valores por debaixo da norma CONAMA.

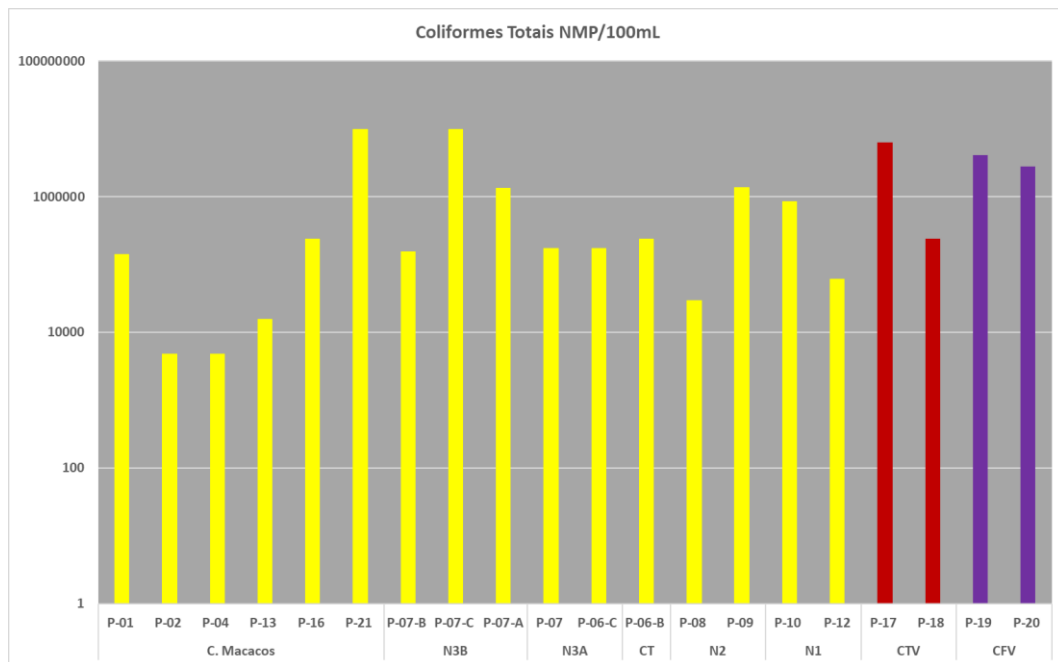
Figura 14.- Resultados do Biomonitoramento para o parâmetro Coliformes Totais (NMP/100 ml)

Os resultados obtidos a totalidade das amostras registraram valores de coliformes totais superiores ao 1.000 NMP/100 mL (Figura 14). Todos os pontos de amostragem registrados nessa campanha superam em muito o limite estabelecido pela CONAMA para águas de classe 3.

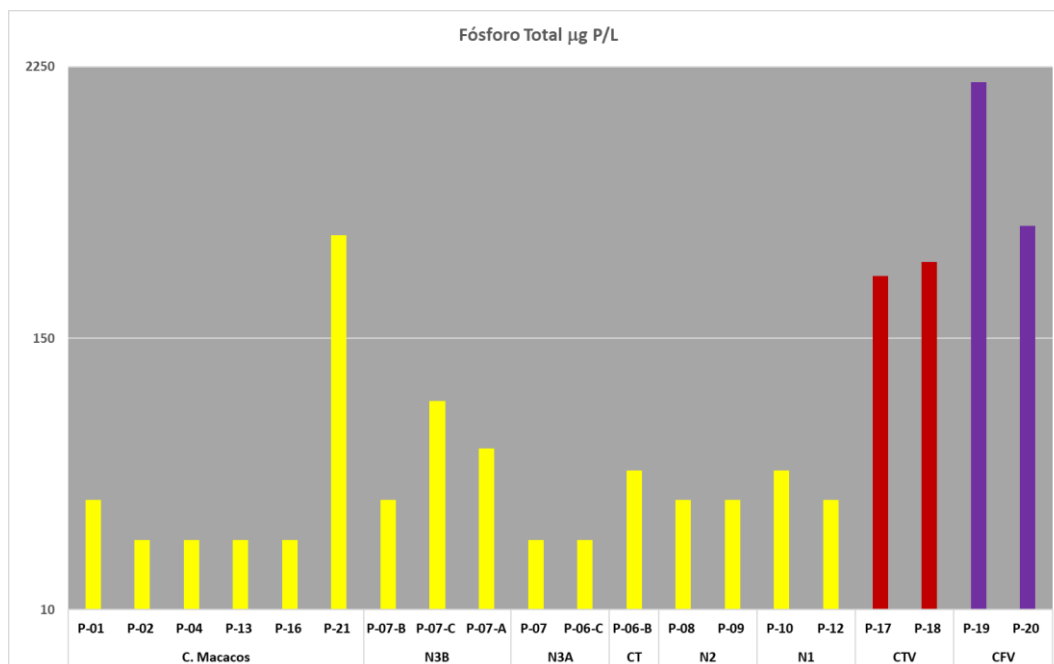
Figura 15.- Resultados do Biomonitoramento para o parâmetro Fósforo Total ($\mu\text{g P/L}$)

Os resultados obtidos na temporada de chuvas, a grande maioria de amostras coletadas dos córregos na Comunidade Vitória apresentaram valores inferiores à norma da CONAMA (Figura 15). Os pontos que apresentaram valores superiores foram os localizados nos córregos Fazenda Velha (P-19 e P-20) e Terra Vermelha (P-17 e P-18) e no Ribeirão Isidoro (P-21).

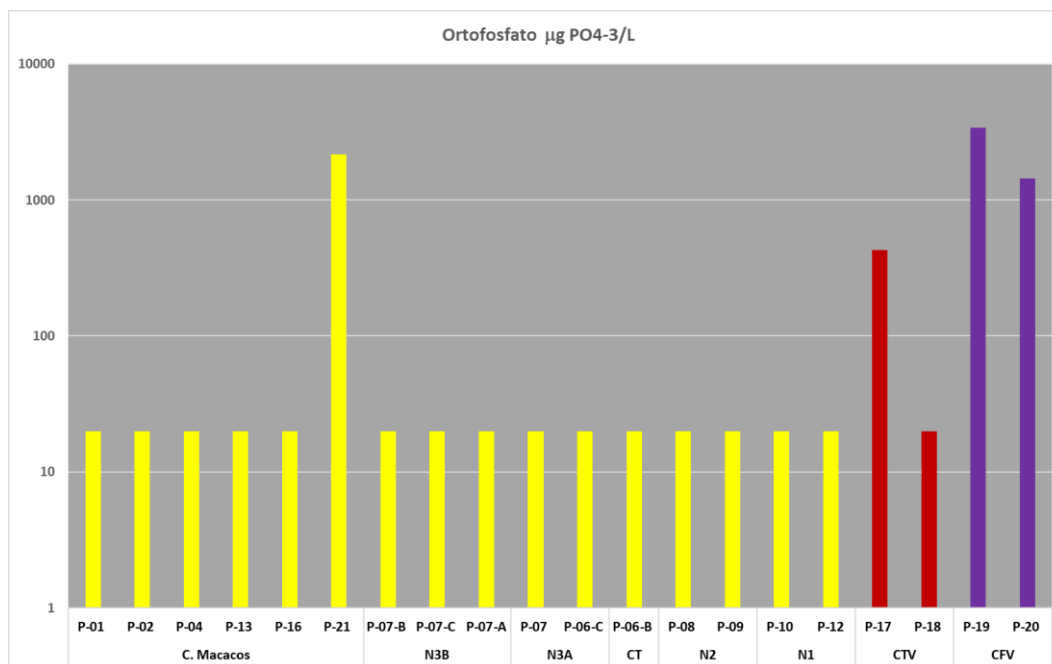
Figura 16.- Resultados do Biomonitoramento para o parâmetro Ortofosfatos (mg P/L)

A maioria dos resultados obtidos das amostras registraram valores de ortofosfatos inferiores ao limite de detecção do equipamento utilizado pelo laboratório SGS e ao limite da CONAMA (Figura 16). Porém, quatro amostras registraram valores bem superiores ao limite da legislação brasileira, no córrego Terra Vermelha (P-17), córrego Fazenda Velha (P-19 e P-20) e no Ribeirão Isidoro (P-21).

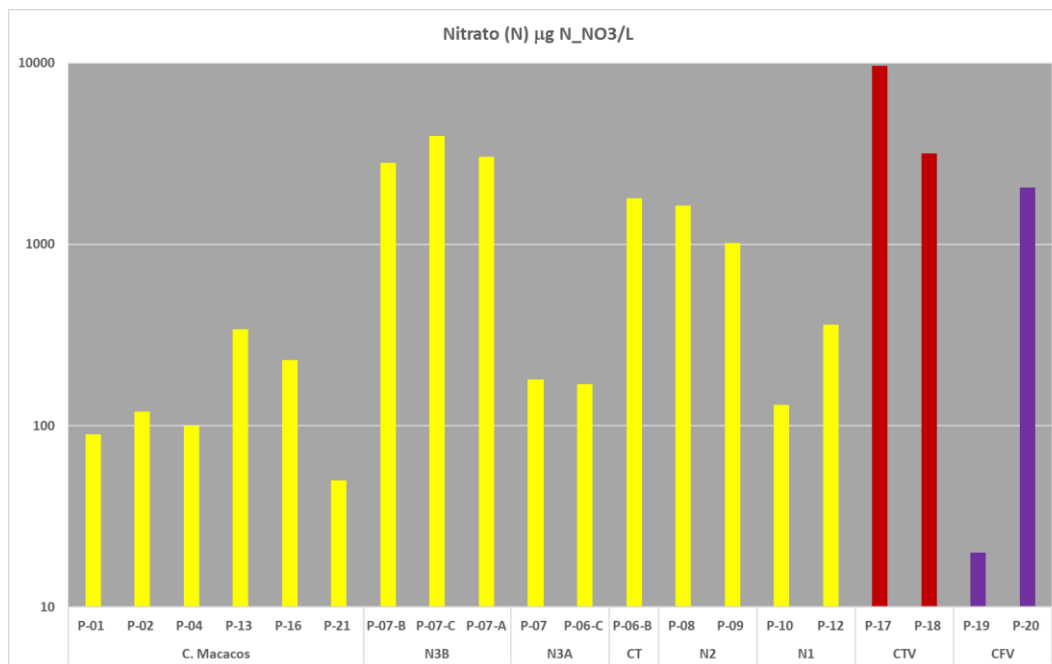
Figura 17.- Resultados do Biomonitoramento para o parâmetro Nitratos (mg N_NO3/L)

A resolução CONAMA 357/2005 determina que para águas de Classe III, o nível de nitratos na água superficial não pode superar os 10 mg/L ou 10.000 ug/L. A maior parte das águas coletadas nos pontos de amostragem na Comunidade Vitória encontravam-se por embaixo do valor da norma CONAMA (Figura 17). Os pontos com maior teor de nitratos na água coletada são: do Córrego N-3-B e no Córrego Fazenda Velha.

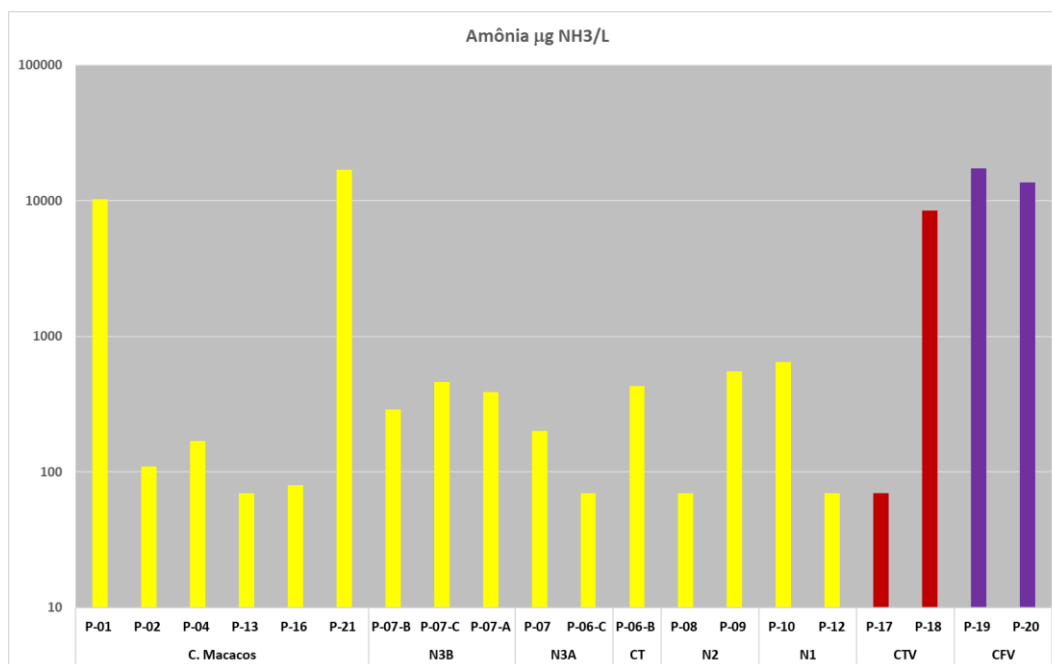
Figura 19.- Resultados do Biomonitoramento para o parâmetro Amônia (ug/L)

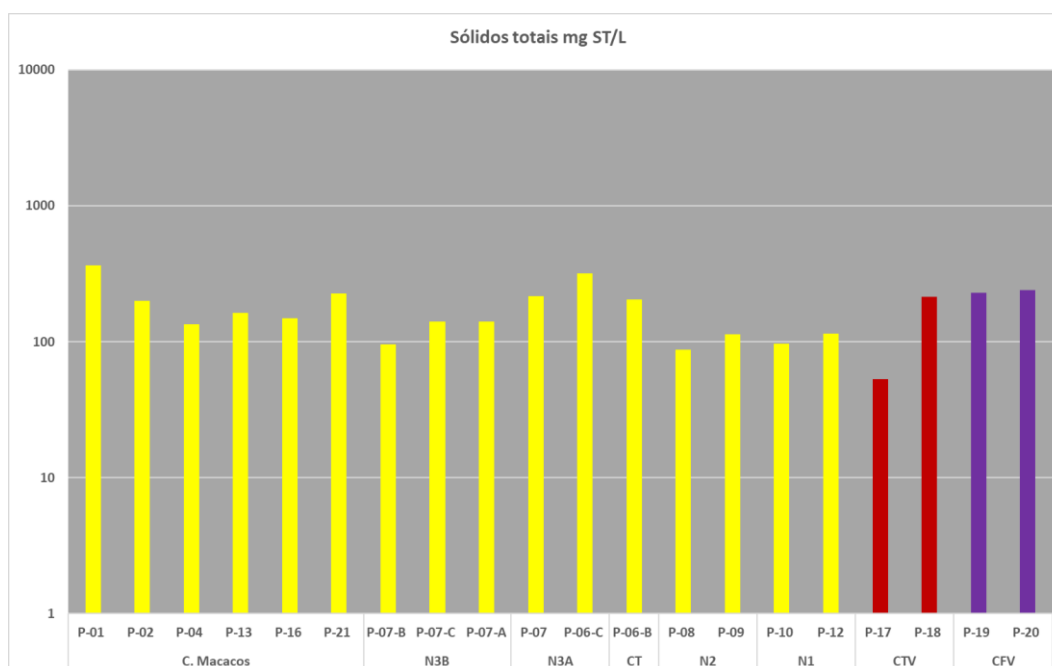
Figura 20.- Resultados do Biomonitoramento para o parâmetro Sólidos Totais (mg ST/L)

A Resolução CONAMA 357/2005 determina que para águas Classe 3 o limite permitido para Sólidos Totais é de 500 mg/L.

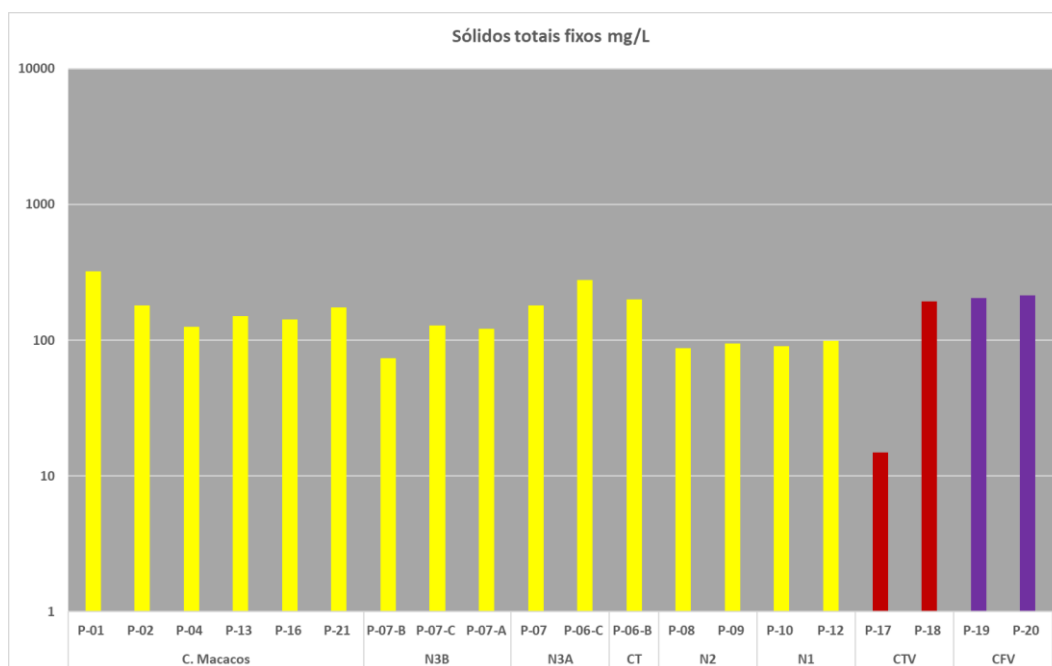
Figura 21.- Resultados do Biomonitoramento para o parâmetro Sólidos Totais Fixos (mg ST/L)

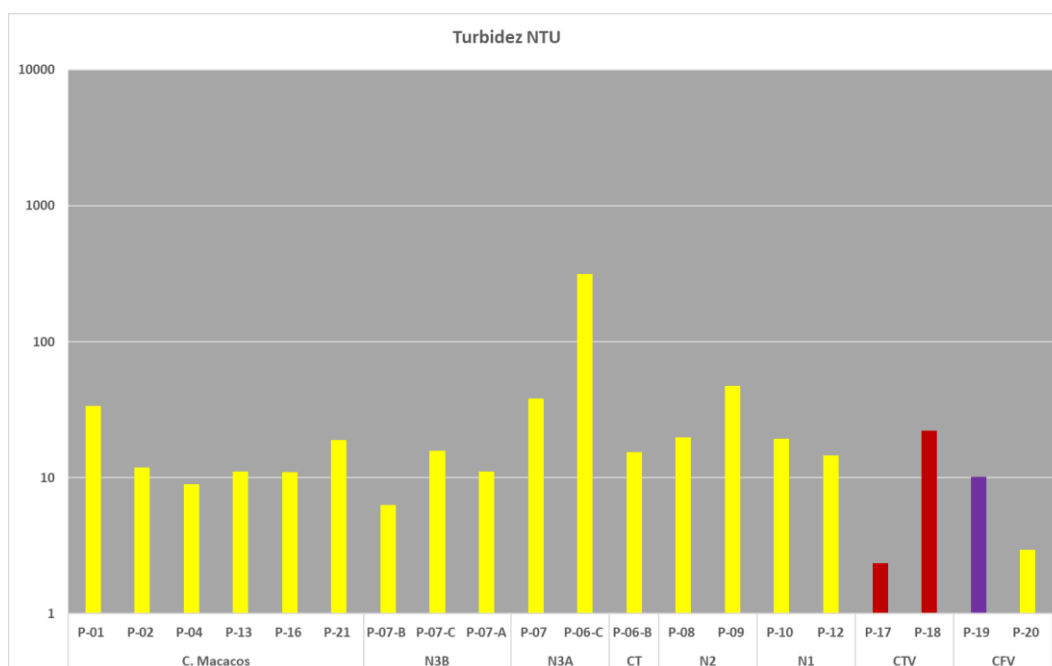
Figura 22.- Resultados do Biomonitoramento para o parâmetro Turbidez (NTU)

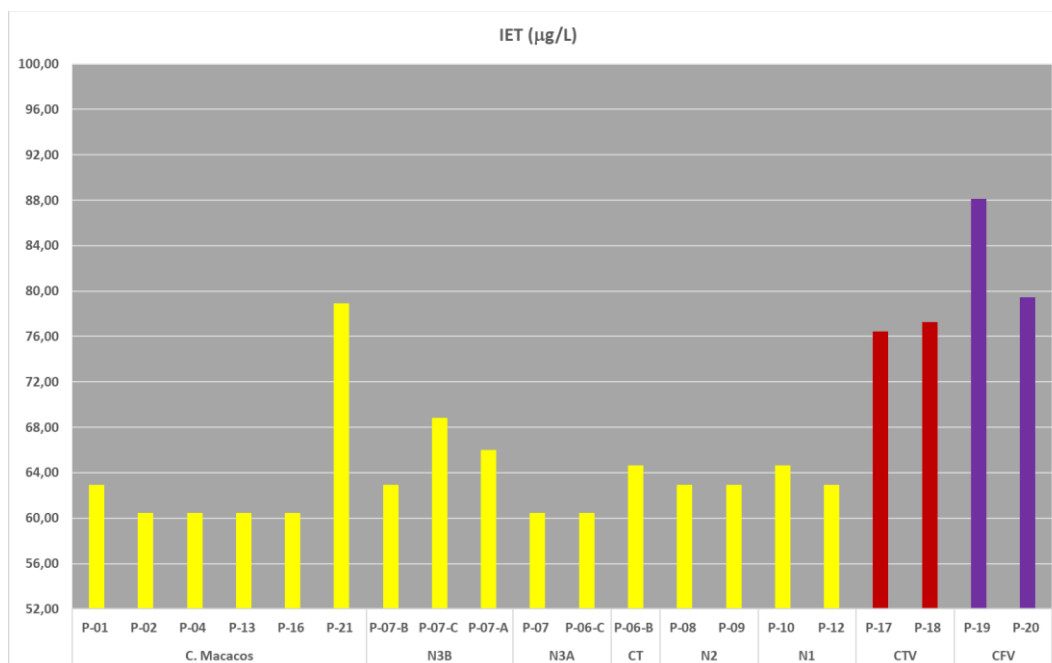
Figura 23.- Índice do Estado Trófico (IET) em $\mu\text{g/L}$ para as amostras de água nos córregos em estudo do Projeto Izidora – 4ª campanha de Biomonitoramento – fevereiro 2023

ambiente como Hipereutrófico. Esse tipo de corpos de água tem maior nível de produtividade pela presença de nutrientes como o fósforo que podem afetar a transparência do corpo de água e a qualidade da mesma.
