Projeto: Recuperação de áreas degradadas da microbacia do Isidoro Sub-bacia Rio das Velhas

RELATÓRIO 6

Biomonitoramento Participativo da Qualidade do Ambiente Aquático

5ª Campanha Limnológica

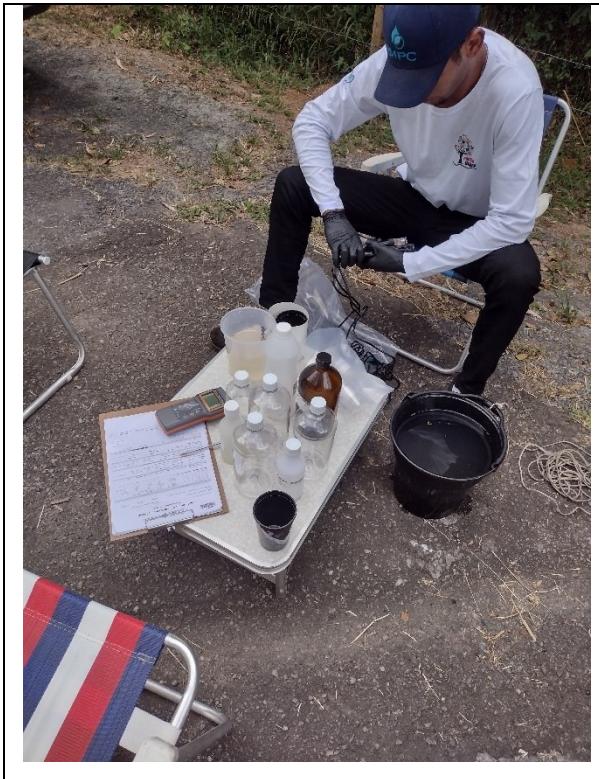
Figura 2.- Coleta da amostra com um balde e subdivisão em alíquotas em frascos apropriados para cada tipo de análise da água.

A metodologia de amostragem consistiu em coletar as amostras diretamente do ribeirão com baldes previamente ambientados com a água do local a ser amostrado. A partir do balde, eram tomadas alíquotas em diferentes frascos para as diferentes análises (amônia, cloretos, coliformes, fósforo total, coliformes, DBO, DQO, óleos e graxas, sólidos, compostos nitrogenados, dureza, etc.) (Figura 2).

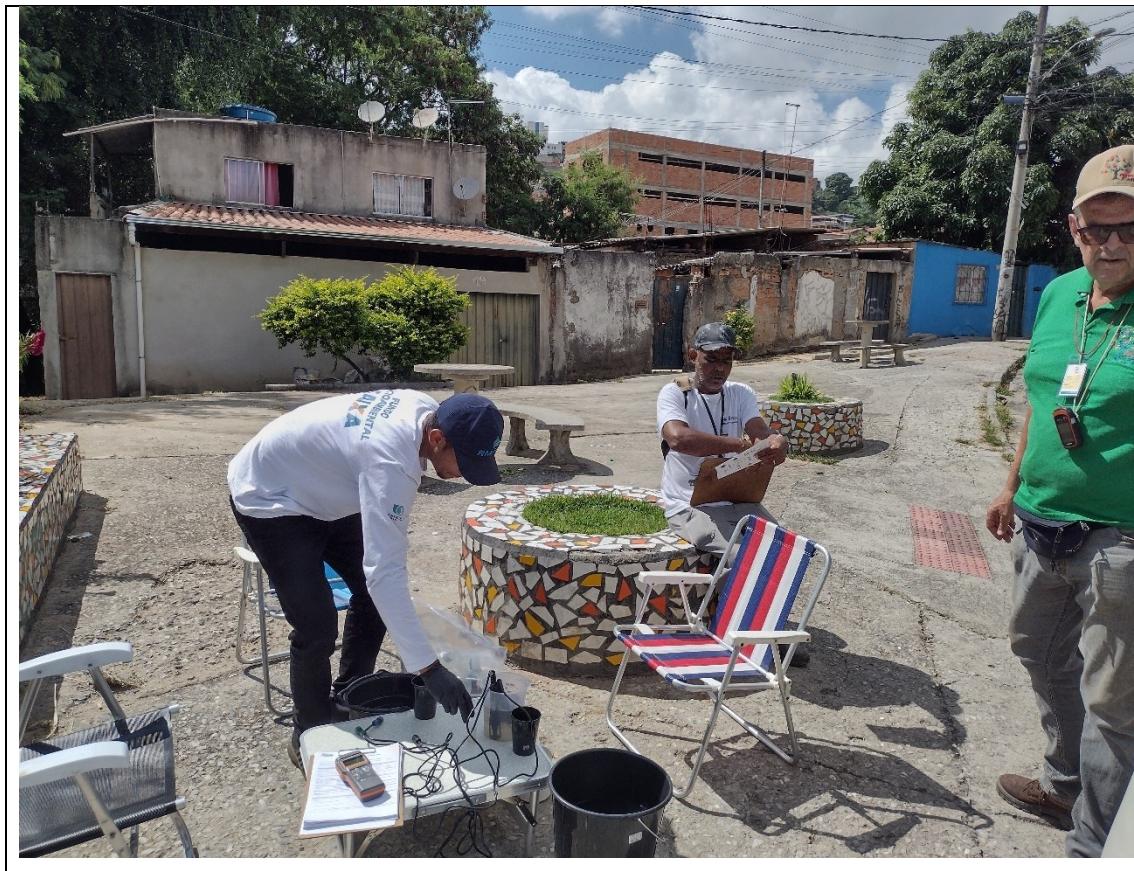
Figura 3.– Sonda limnológica adquirida com recursos do FSA (ACF/209) que está sendo usada no programa de monitoramento da qualidade de água.

As análises de oxigênio dissolvido, pH, condutividade elétrica e temperatura da água foram feitas “in situ”, com o auxílio da sonda limnológica ajustada e previamente calibrada em laboratório com soluções padrão com validade recente (Figura 3).

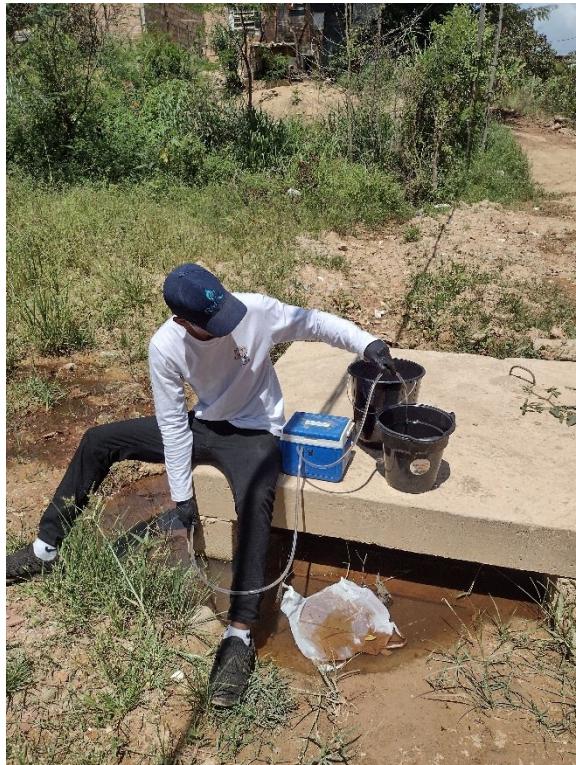
Figura 4.– Aparato desenvolvido pela RMPC que permite a coleta de amostras de água em microhabitats rasos, onde é impossível a coleta com balde. A novidade evita distúrbios na coleta que podem modificar a qualidade de água e causar erros nos resultados.

Em muitas situações, a coleta de água não pode ser feita com o balde porque não havia profundidade suficiente. Isso é o caso quando há apenas um fluxo laminar superficial ou quando se trata-se de um microhabitat que pode ser uma nascente (olhos de água). Sabendo desse desafio, a RMPC desenvolveu um aparato dotado de uma microbomba ligada a bateria de 12V que permitiu a coleta de água nesses ambientes sem distúrbios que poderiam afetar, por exemplo, o oxigênio dissolvido ou a turbidez da água (Figura 4).

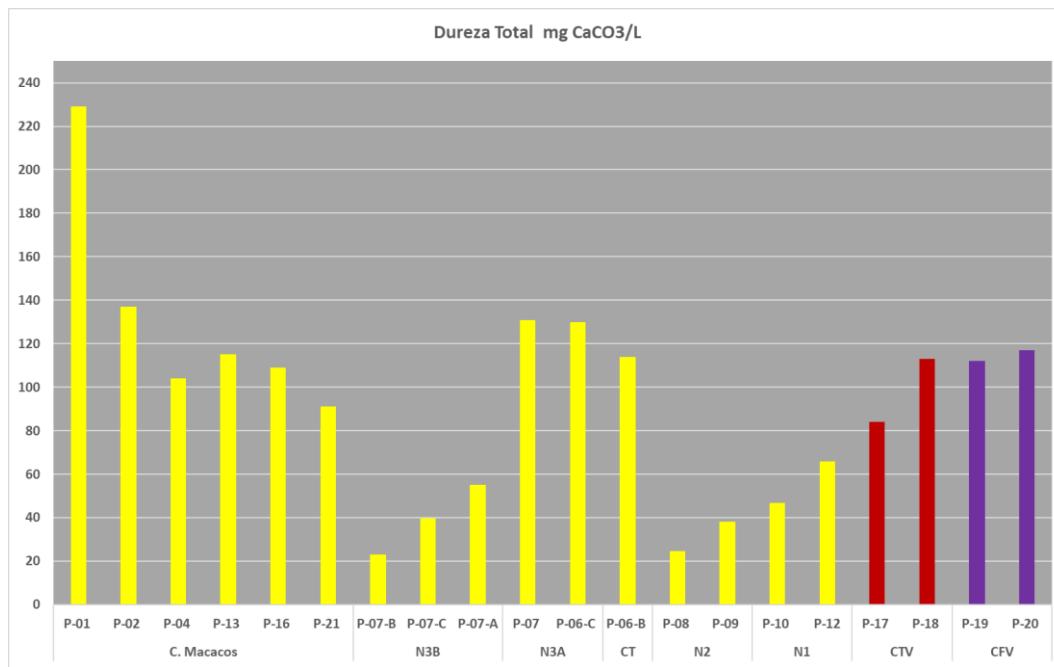
Figura 6.- Resultados do Biomonitoramento para o parâmetro Dureza Total (mg CaCO₃/L)

Nesse sentido, os resultados obtidos mostram (Figura 6), que alguns córregos são considerados de água ou mole (P-07-B, P07-C, P-08, P-09, P-10), a maior parte dos pontos de amostragem possuem água com dureza moderada, tais como as amostras da nascente do córrego Macacos (P-02, P04, P-13, P-16), Ribeirão Isidoro (P-21), córrego N-3-B (P-07-A), córrego N-3-A (P-07 e P-06-C), córrego das Taboas (P-06-B), córrego N-1 (P-12), córrego Terra Vermelha (P-17 e P-18) e o córrego Fazenda Velha (P-19 e P-20).

As amostras da nascente do córrego Macacos (P-01) é considerada de uma água do tipo dura.

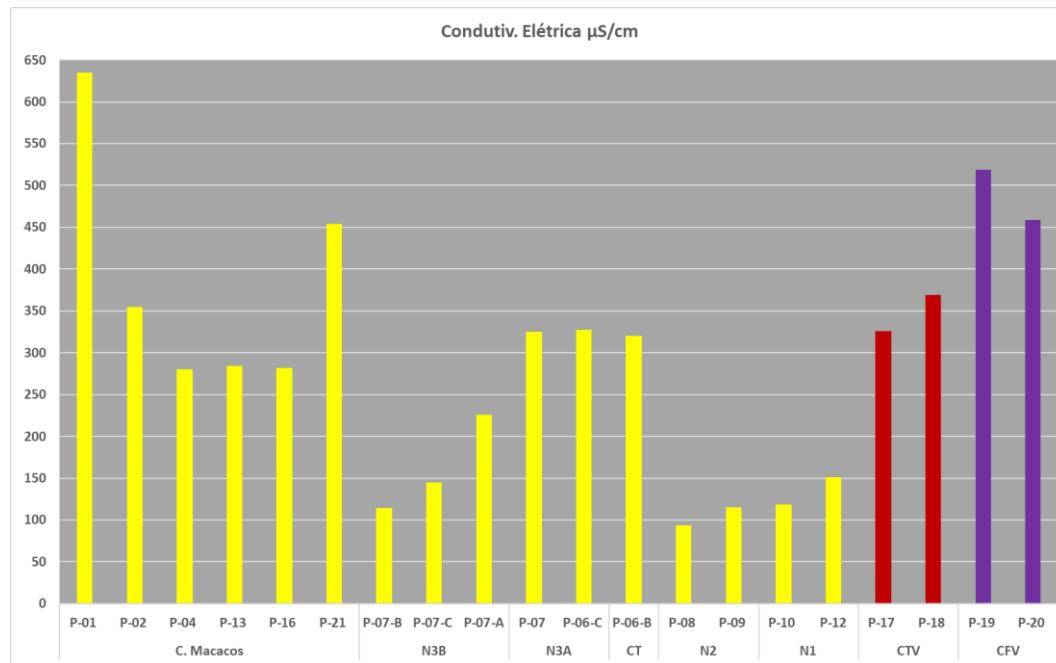
Figura 8.- Resultados do Biomonitoramento para o parâmetro Condutividade elétrica ($\mu\text{S}/\text{cm}$)

Nesse sentido, os resultados obtidos mostram que todos os corpos de água avaliados possuem água que superam o limite proposto pela CETESB ($> 100 \mu\text{S}/\text{cm}$). Segundo Tundisi, as águas poluídas podem atingir até 1000 $\mu\text{S}/\text{cm}$, podemos observar que as águas mais poluídas estariam nos pontos P-19 e P-20 (córrego Fazenda Velha), P17 e P-18 (Córrego Terra Vermelha), P-21 (ribeirão Isidoro) e P-01 na nascente do córrego Macacos. (Figura 8). O único ponto com valor de condutividade elétrica registrado nessa campanha inferior ao limite da CETESB seria o ponto de amostragem P-08 (93,9 $\mu\text{S}/\text{cm}$) próximo da nascente do córrego N-2.

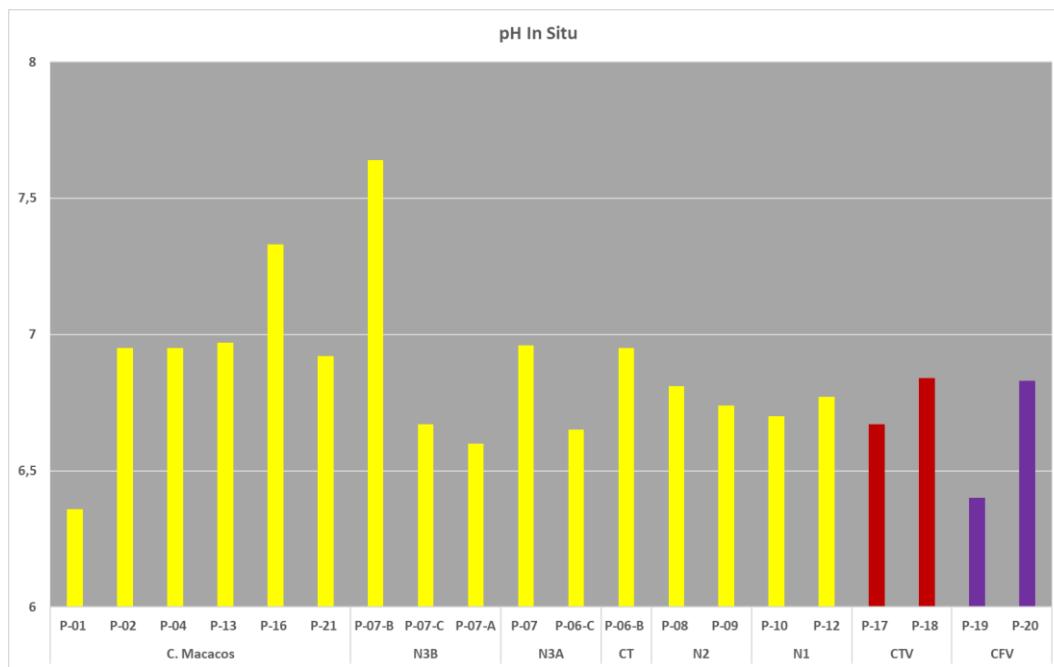
Figura 9.- Resultados do Biomonitoramento para o parâmetro pH

Os resultados obtidos encontram-se dentro da faixa recomendada para a adequada manutenção da vida aquática (Figura 9). Destaca-se que a maioria dos pontos de amostragem possuem águas com tendência neutras. Os pontos com menor pH (ácido: < 6,5) estiveram nas nascentes dos córregos Macacos (P-01) e Fazenda Velha (P-19).

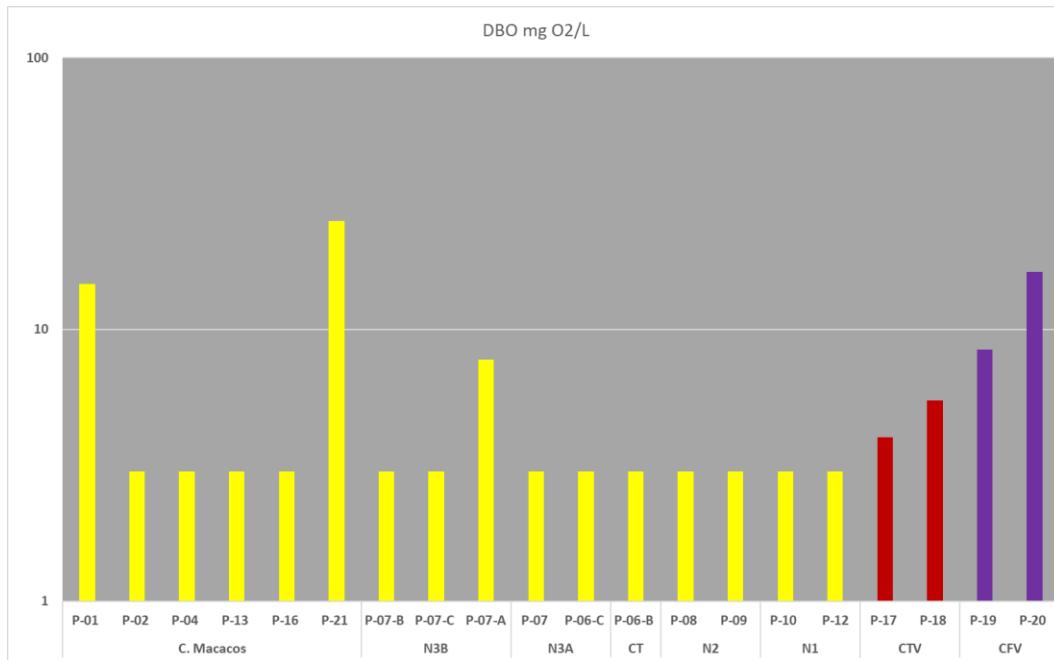
Figura 10.- Resultados do Biomonitoramento para o parâmetro DBO (mg/L)

Os valores de DBO, na maioria de pontos avaliados estiveram por debaixo do valor máximo permitível (10 mg/L) para águas doces de classe 3 (Resolução CONAMA 357/2005). Os pontos de amostragem que superaram à norma brasileira (Figura 10) foram: os pontos no córrego Macacos (P-01), Fazenda Velha (P-20) e no Ribeirão Isidoro (P-21).

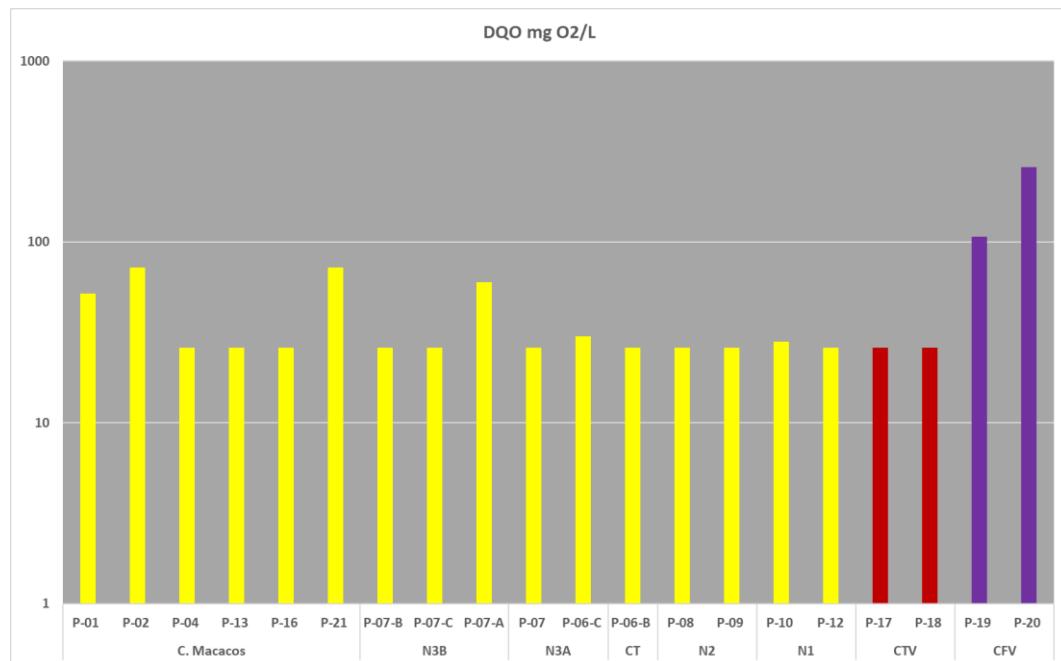
Figura 11.- Resultados do Biomonitoramento para o parâmetro DQO (mg/L)

Os valores de DQO registrados são semelhantes aos registrados para DBO, destacando que os pontos P-19 e P-20 mostram possuir o maior consumo de oxigênio da água por parte de agentes químicos (Figura 11).

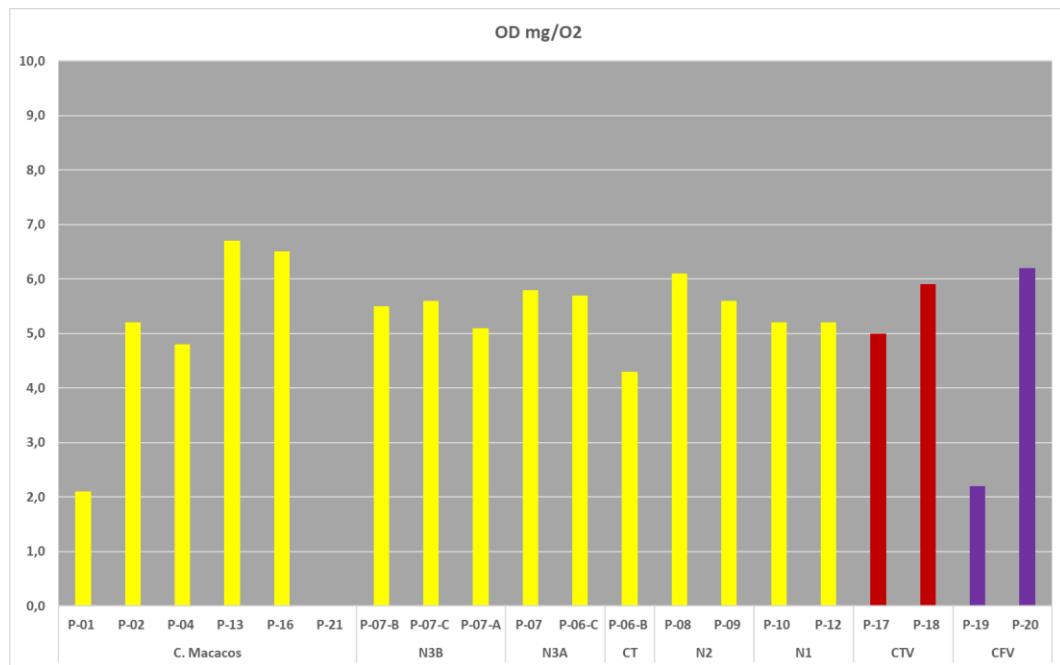
Figura 12.- Resultados do Biomonitoramento para o parâmetro Oxigênio Dissolvido (mg/L)

Dos resultados obtidos na temporada de chuvas (Figura 12) podemos determinar que as amostras dos córregos Fazenda Velha (P-19) e do Macacos (P-01) não poderiam suportar vida aquática por terem uma concentração de oxigênio dissolvido menor do que 4 mg/L. Se destaca que os pontos de amostragem, nos córregos na comunidade Vitória: no córrego Macacos, N-3-B, N-3-A e N-2 apresentaram teores superiores a 5 mg/L.

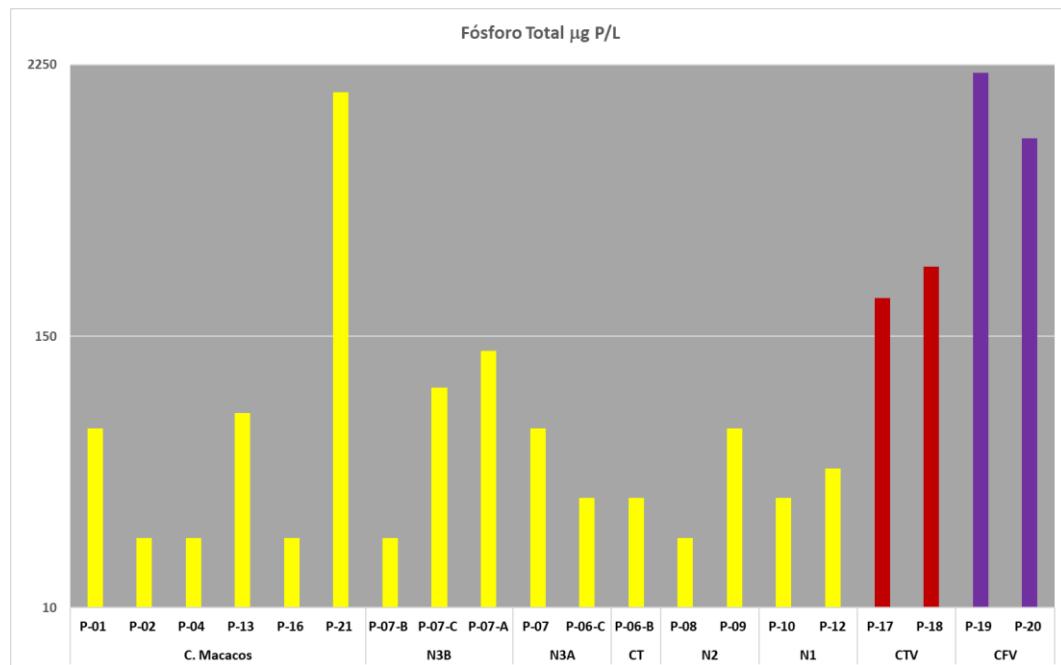
Figura 15.- Resultados do Biomonitoramento para o parâmetro Fósforo Total (μg P/L)

Os resultados obtidos na temporada de chuvas, a grande maioria de amostras coletadas dos córregos na Comunidade Vitória apresentaram valores inferiores à norma da CONAMA (Figura 15). Os pontos que apresentaram valores superiores foram os localizados nos córregos Fazenda Velha (P-19 e P-20) e Terra Vermelha (P-17 e P-18) e no Ribeirão Isidoro (P-21).

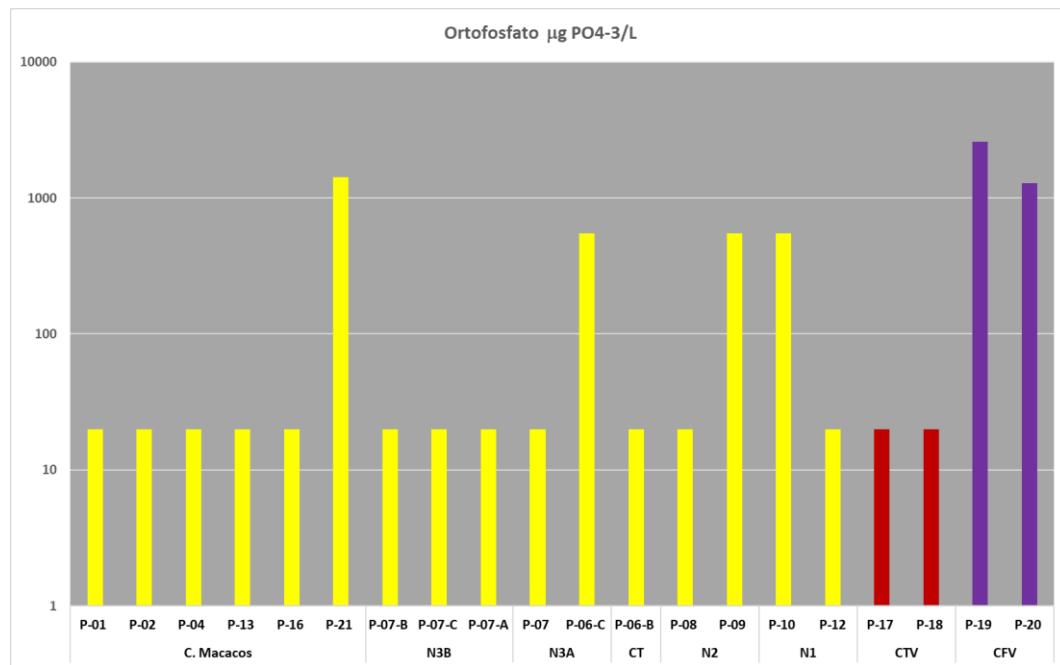
Figura 16.- Resultados do Biomonitoramento para o parâmetro Ortofósforos (mg P/L)

A maioria dos resultados obtidos das amostram registraram valores de ortofósforos inferiores ao limite de deteção do equipamento utilizado pelo laboratório SGS e ao limite da CONAMA (Figura 16). Porém, seis amostras registraram valores bem superiores ao limite da legislação brasileira, no córrego Fazenda Velha (P-19 e P-20), Ribeirão Isidoro (P-21), Córrego N-3-A (P-06-C), córrego N-2 (P-09) e o córrego N-1 (P-10).

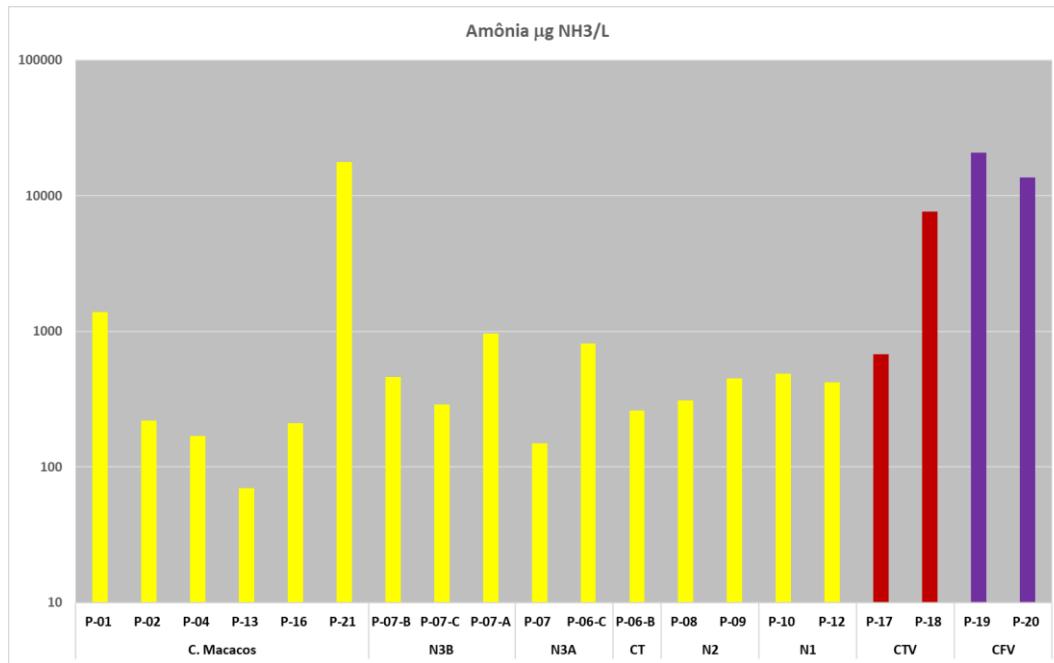
Figura 19.- Resultados do Biomonitoramento para o parâmetro Amônia ($\mu\text{g/L}$)

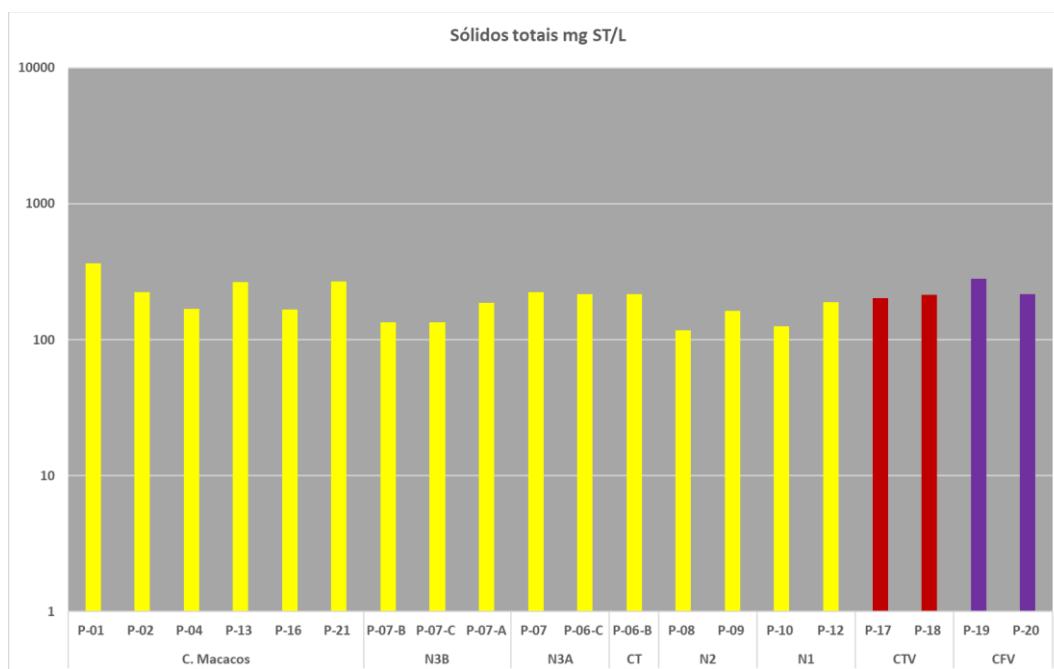
Figura 20.- Resultados do Biomonitoramento para o parâmetro Sólidos Totais (mg ST/L)

A Resolução CONAMA 357/2005 determina que para águas Classe 3 o limite permitido para Sólidos Totais é de 500 mg/L.

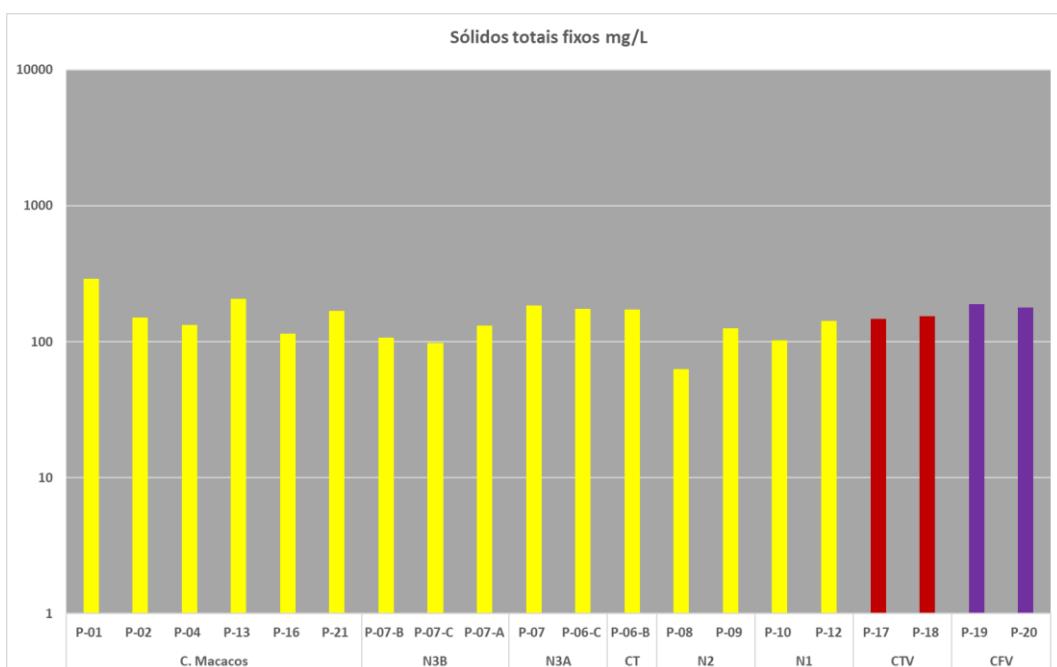
Figura 21.- Resultados do Biomonitoramento para o parâmetro Sólidos Totais Fixos (mg ST/L)

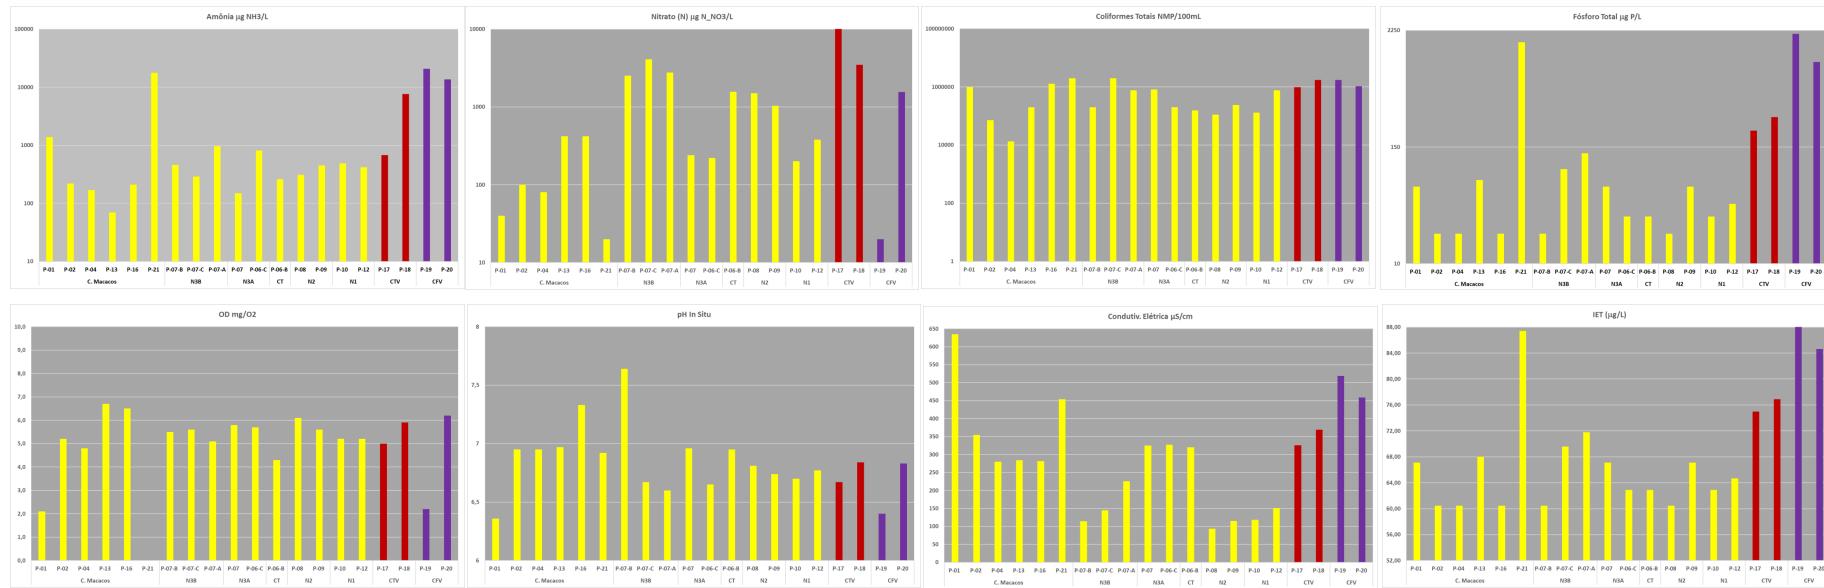
Anexo 2.- Gráficos dos principais resultados da Quinta campanha de Biomonitoramento (março 2023) destacando os parâmetros amônia, nitratos, coliformes totais, OD, pH, condutividade elétrica, fósforo total e o índice calculado IET.
