Projeto: Recuperação de áreas degradadas da microbacia do Isidoro Sub-bacia Rio das Velhas

RELATÓRIO 7
Biomonitoramento Participativo da Qualidade do
Ambiente Aquático
6ª Campanha Limnológica

Meta 2.5 – Ações de monitoramento nas áreas degradadas no
Setor 2 para fins de avaliação na Ocupação Vitória.

Atividade: 2.5.3 – Biomonitoramento participativo da qualidade água

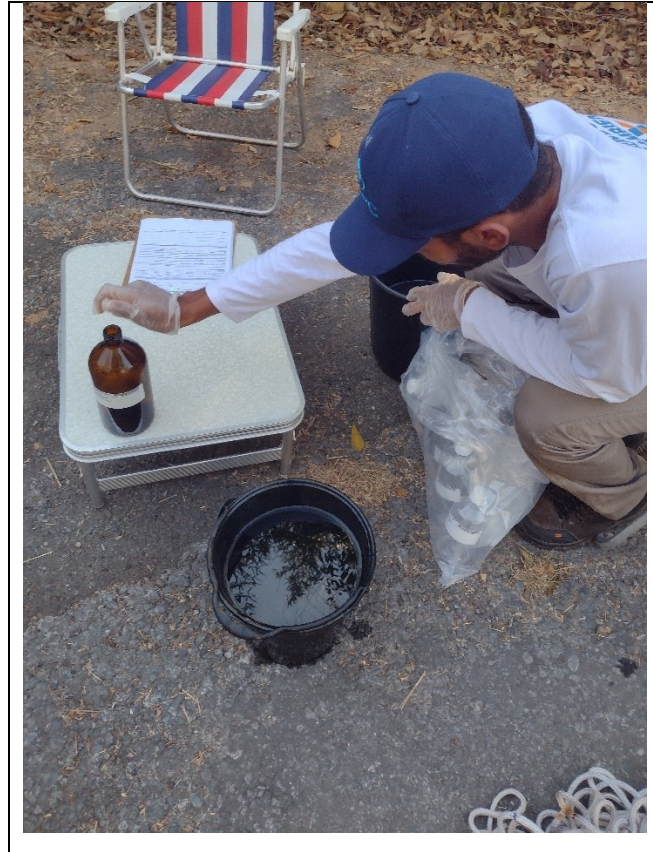
Figura 2.- Coleta da amostra com um balde e subdivisão em alíquotas em frascos apropriados para cada tipo de análise da água.

A metodologia de amostragem consistiu em coletar as amostras diretamente do ribeirão com baldes previamente ambientados com a água do local a ser amostrado. A partir do balde, eram tomadas alíquotas em diferentes frascos para as diferentes análises (amônia, cloretos, coliformes, fósforo total, coliformes, DBO, DQO, óleos e graxas, sólidos, compostos nitrogenados, dureza, etc.) (Figura 2).

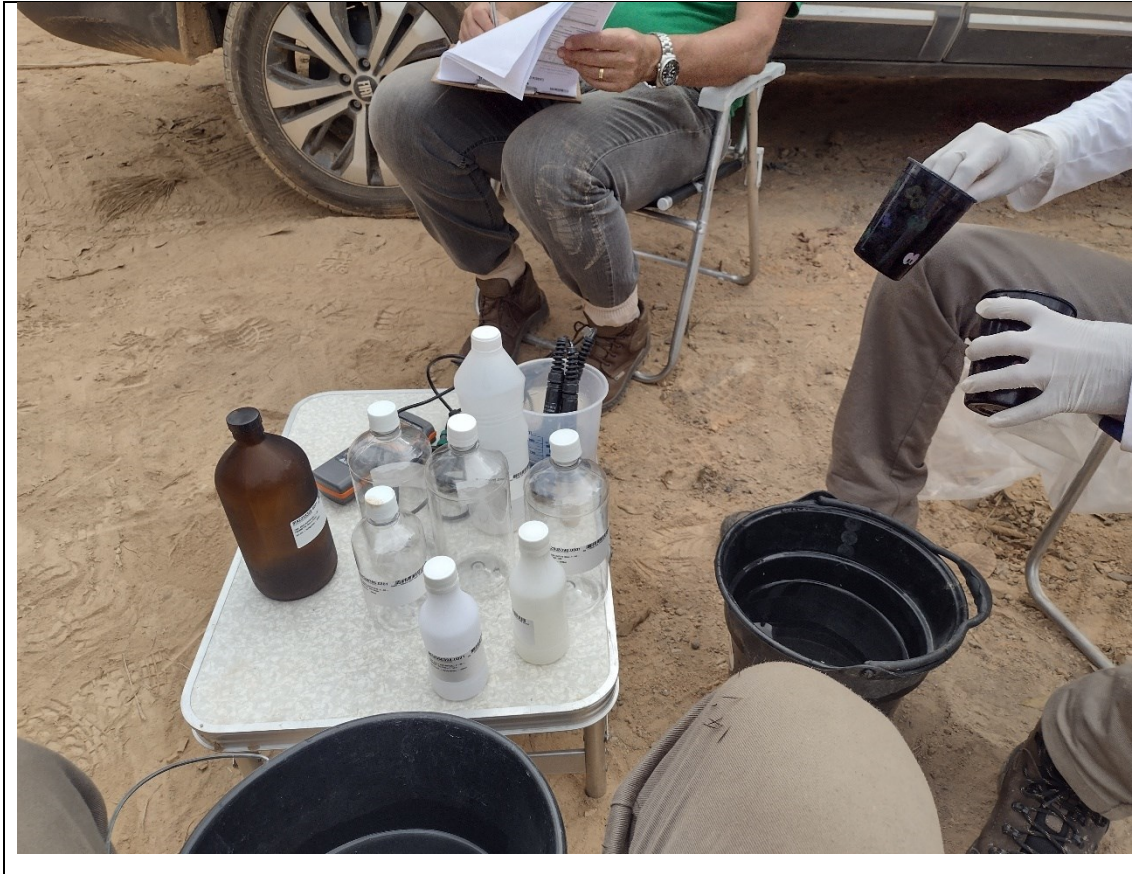
Figura 3.– Sonda limnológica adquirida com recursos do FSA (ACF/209) que está sendo usada no programa de monitoramento da qualidade de água.

As análises de oxigênio dissolvido, pH, condutividade elétrica e temperatura da água foram feitas “in situ”, com o auxílio da sonda limnológica ajustada e previamente calibrada em laboratório com soluções padrão com validade recente (Figura 3).

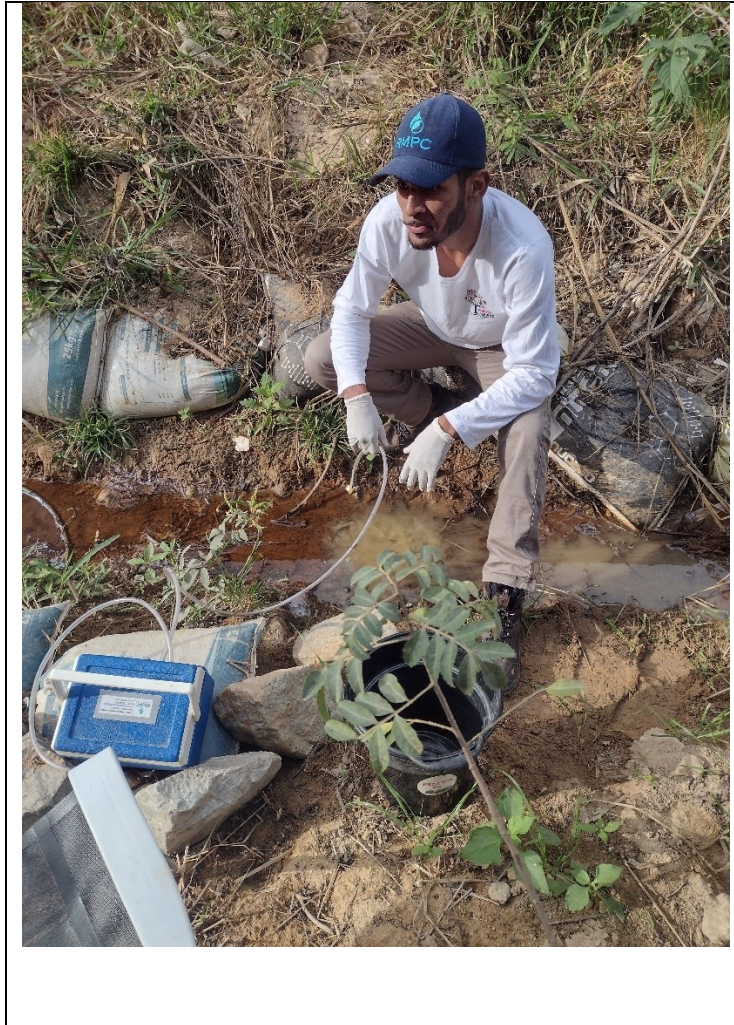
Figura 4.– Aparato desenvolvido pela RMPC que permite a coleta de amostras de água em microhabitats rasos, onde é impossível a coleta com balde. A novidade evita distúrbios na coleta que podem modificar a qualidade de água e causar erros nos resultados.

Em muitas situações, a coleta de água não pode ser feita com o balde porque não havia profundidade suficiente. Isso é o caso quando há apenas um fluxo laminar superficial ou quando se trata-se trata de um microhabitat que pode ser uma nascente (olhos de água). Sabendo desse desafio, a RMPC desenvolveu um aparato dotado de uma microbomba ligada a bateria de 12V que permitiu a coleta de água nesses ambientes sem distúrbios que poderiam afetar, por exemplo, o oxigênio dissolvido ou a turbidez da água (Figura 4).

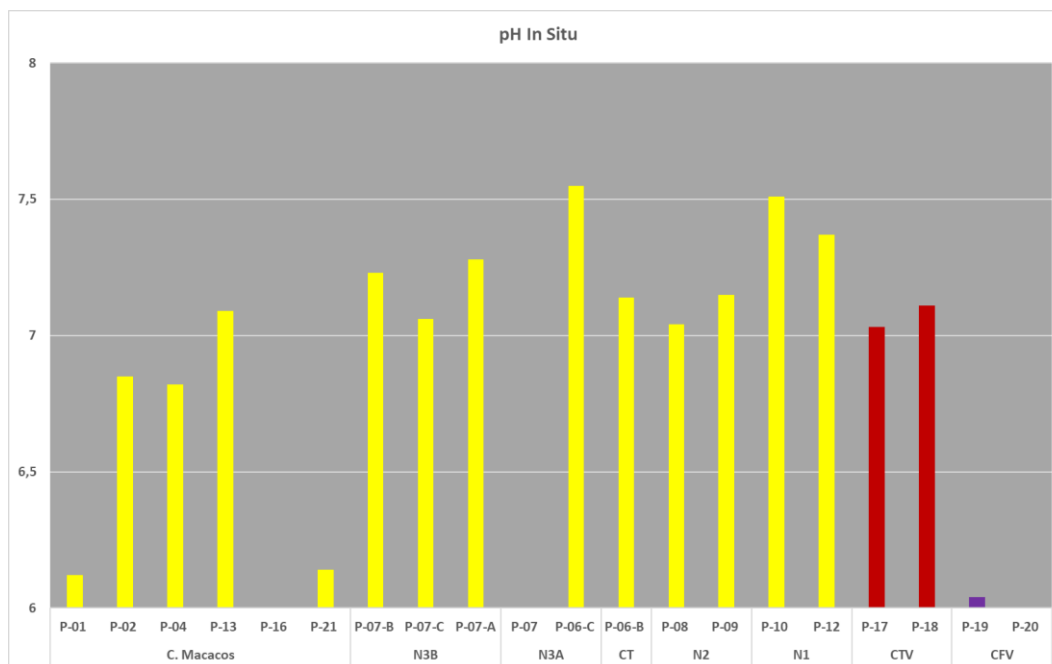
Figura 9.- Resultados do Biomonitoramento para o parâmetro pH

Os resultados obtidos encontram-se dentro da faixa recomendada para a adequada manutenção da vida aquática (Figura 9). Destaca-se que a maioria dos pontos de amostragem possuem águas com tendência neutras. Os pontos com menor pH (ácido: < 6,5) nos córregos Macacos (P-01), P-21 (Ribeirão Izidoro) e Fazenda Velha (P-19).

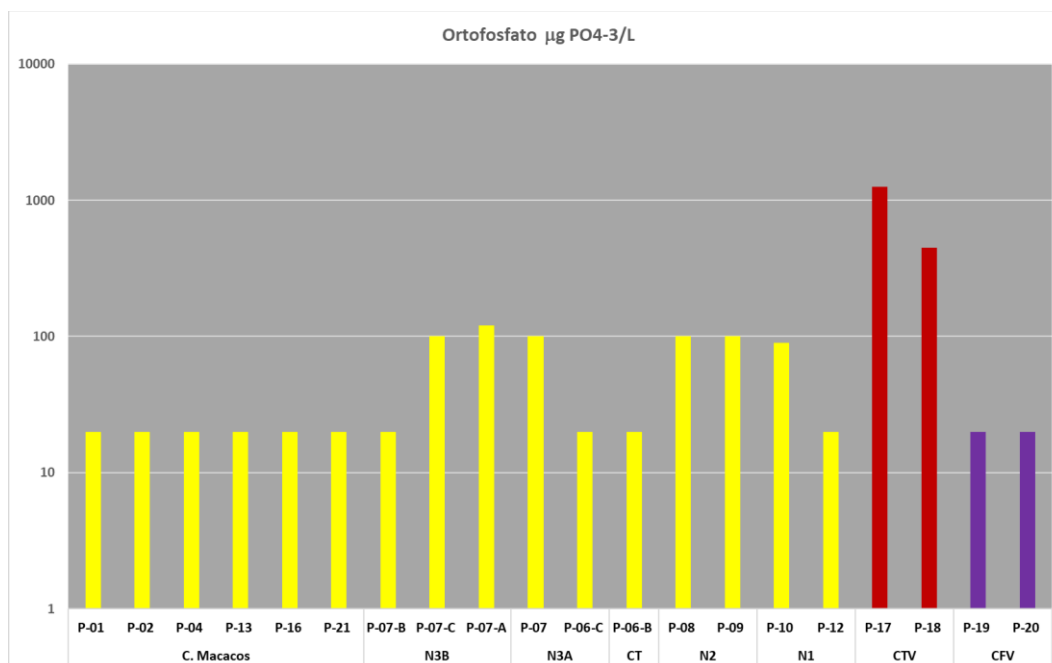
Figura 16.- Resultados do Biomonitoramento para o parâmetro Ortofosfatos (mg P/L)

A maioria dos resultados obtidos das amostras registraram valores de ortofosfatos inferiores ao limite de detecção do equipamento utilizado pelo laboratório SGS e ao limite da CONAMA (Figura 16). Porém, seis amostras registraram valores bem superiores ao limite da legislação brasileira, no córrego Fazenda Velha (P-19 e P-20), Ribeirão Isidoro (P-21), Córrego N-3-B (P-07-C e P-07-A), córrego N-2 (P-08, P-09) e o córrego N-1 (P-10).

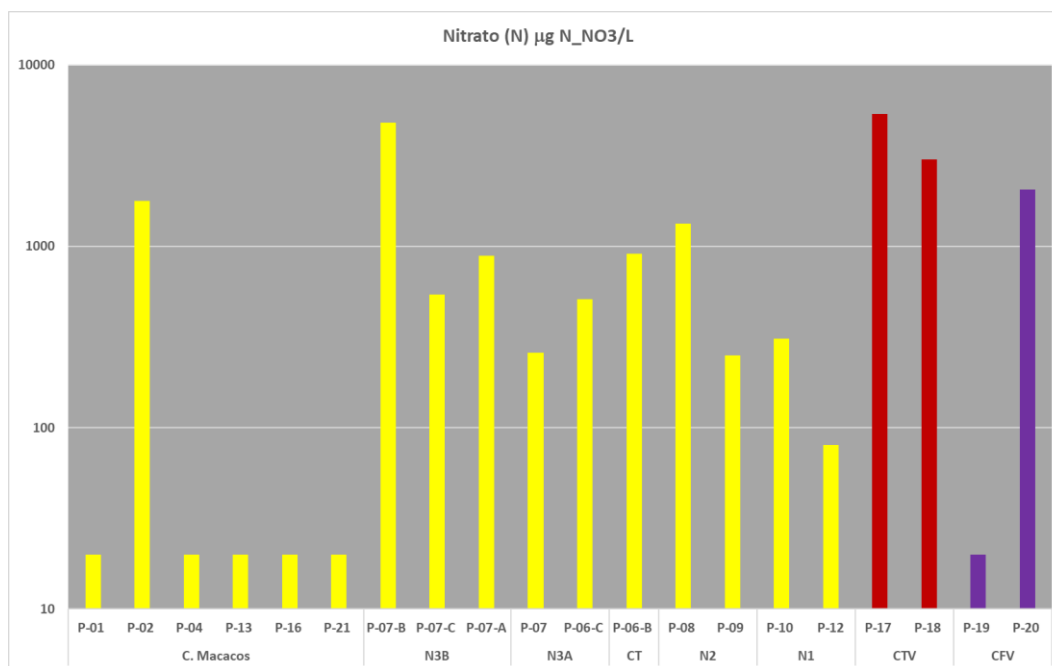
Figura 17.- Resultados do Biomonitoramento para o parâmetro Nitratos ($\text{mg N}_{\text{NO}_3}/\text{L}$)

A resolução CONAMA 357/2005 determina que para águas de Classe III, o nível de nitratos na água superficial não pode superar os 10 mg/L ou $10.000\ \mu\text{g/L}$. A maior parte das águas coletadas nos pontos de amostragem na Comunidade Vitória encontravam-se por embaixo do valor da norma CONAMA (Figura 17).

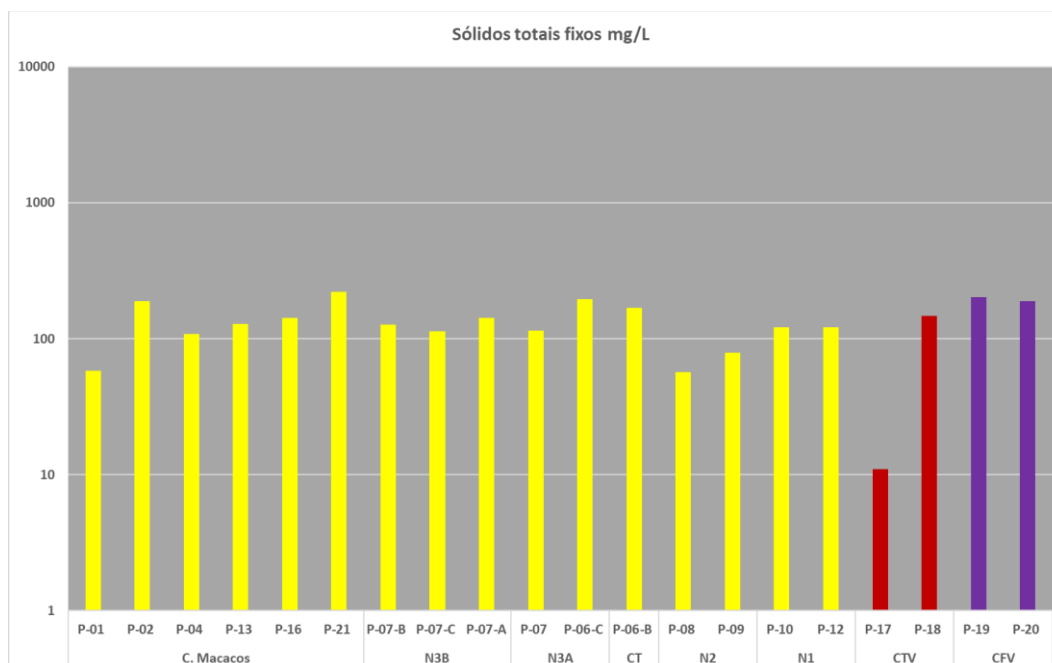
Figura 21.- Resultados do Biomonitoramento para o parâmetro Sólidos Totais Fixos (mg ST/L)

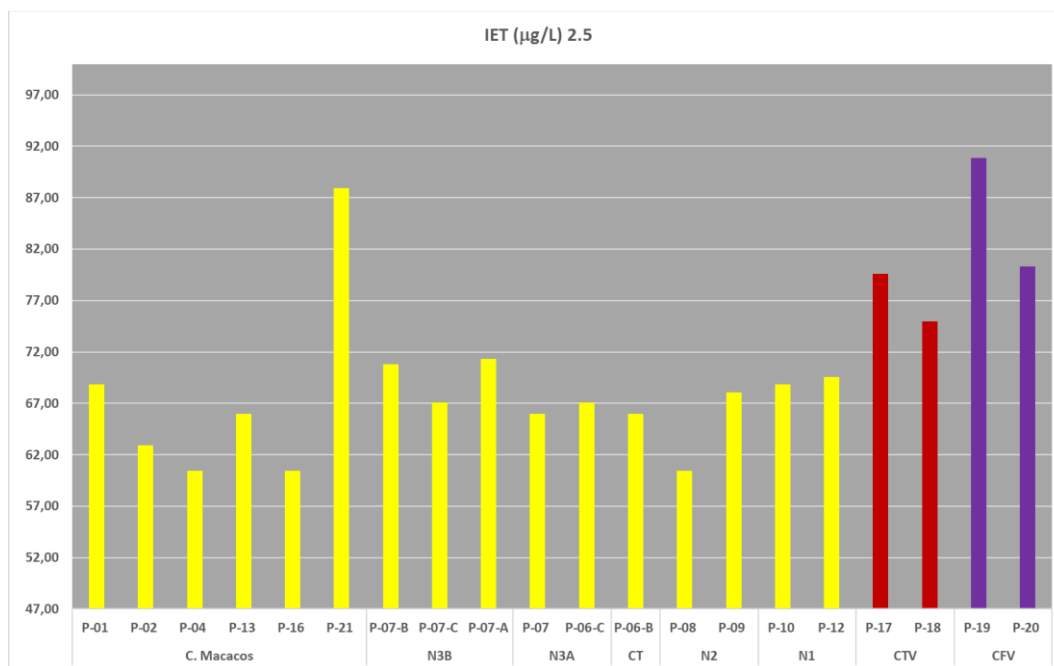
Figura 23.- Índice do Estado Trófico (IET) em mg/L para as amostras de água nos córregos em estudo do Projeto Izidora – 6ª campanha de Biomonitoramento – Agosto 2023

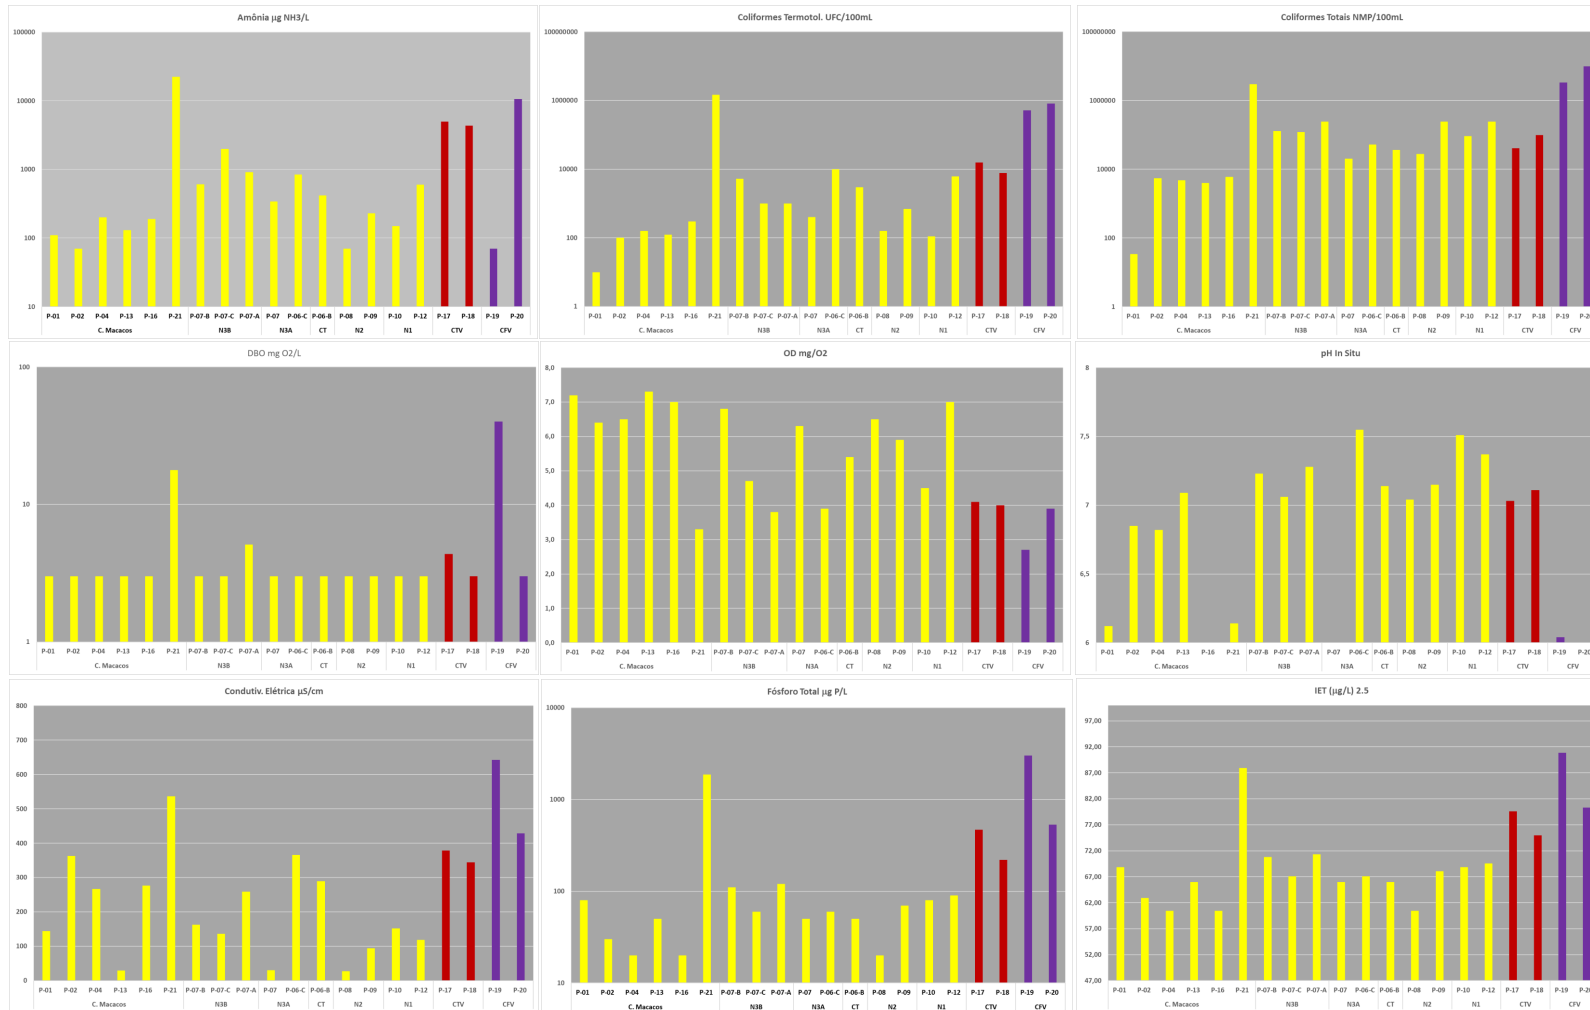
Anexo 2.- Gráficos dos principais resultados da Sexta campanha de Biomonitoramento (agosto 2023) destacando os parâmetros amônia, coliformes termotolerantes e totais, DBO, Oxigênio Dissolvido, pH, condutividade elétrica, fósforo total, índice calculado IET.
