## **Relatório Sumario Grupo Gera UFMG de dezembro de 2023**

### **"Recuperação de áreas degradadas da microbacia do Izidoro (Ocupação Vitória) sub bacia do Rio das Velhas"**

### **Resumo Metas 3.1.3 e 3.1.5**

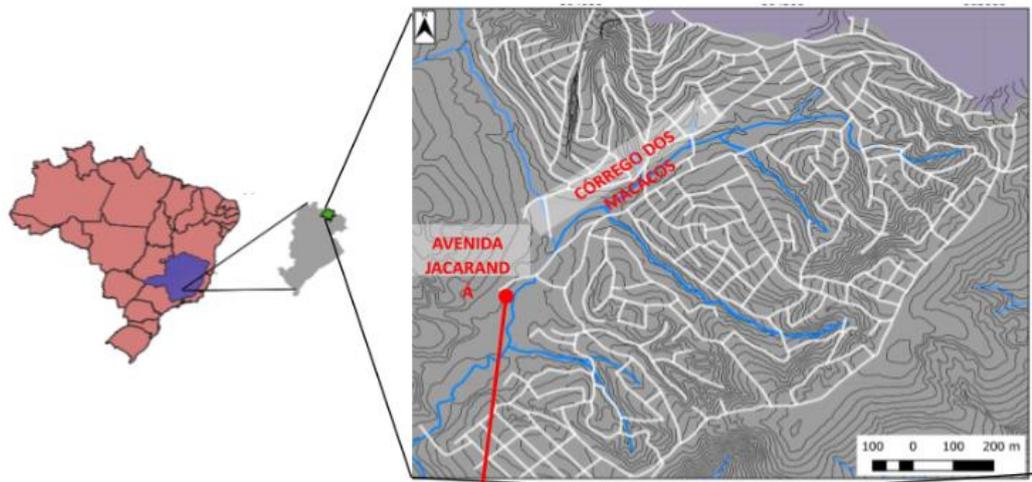
**Nascente N1:** 475 m de extensão : Foram construídas 12 microbarragens . Foi avaliado o volume de sedimento e vazão em 3 pontos (montante, meio e a jusante) . Foi feito 2 drenos sob rua de 10 e 8 metros respectivamente . Receberam manilhas .
