Projeto Izidora

Principais Entregas do Projeto e Induzindo melhorias para a Ocupação Izidora

Ricardo Motta Pinto-Coelho
Coordenador AEX 209/21 FSA-CEF

Atualizado em 14JUL2023

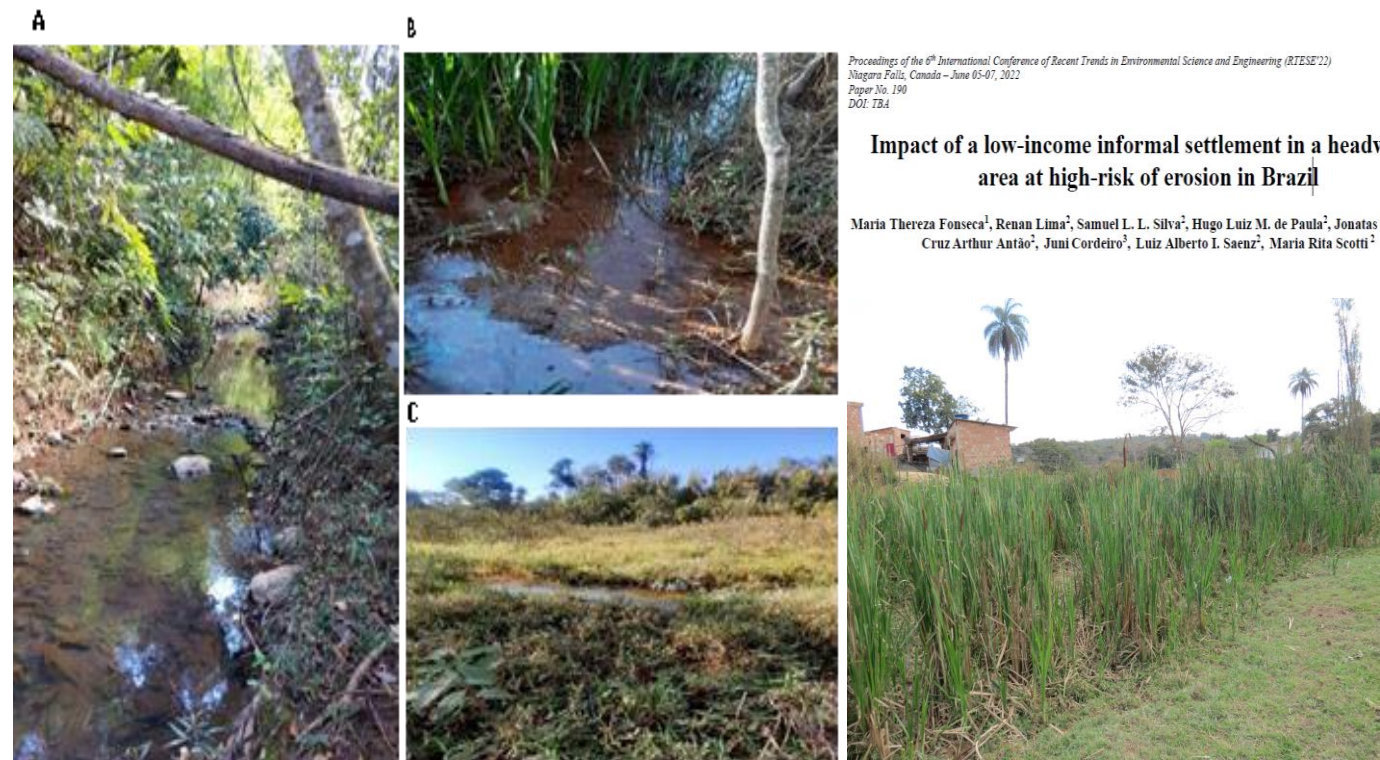
ÍNDICE DE VEGETAÇÃO POR DIFERENÇA NORMALIZADA – NDVI

Avaliação do impacto:
Perda da Vegetação nativa após início da ocupação em 2014

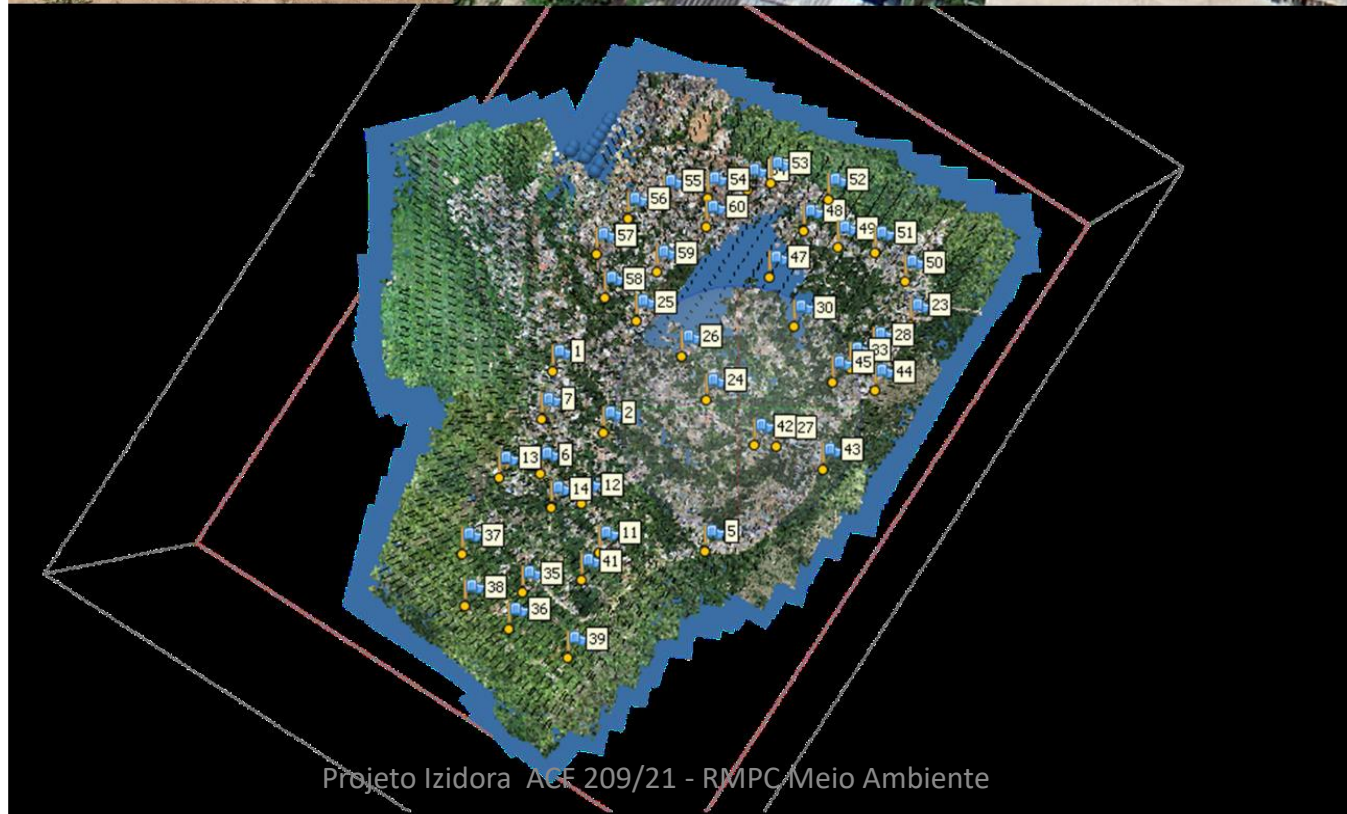
Levantamento dos pontos de controle para realizar o georreferenciamento das fotografias

Mosaico das fotografias com os pontos de controle sobrepostos

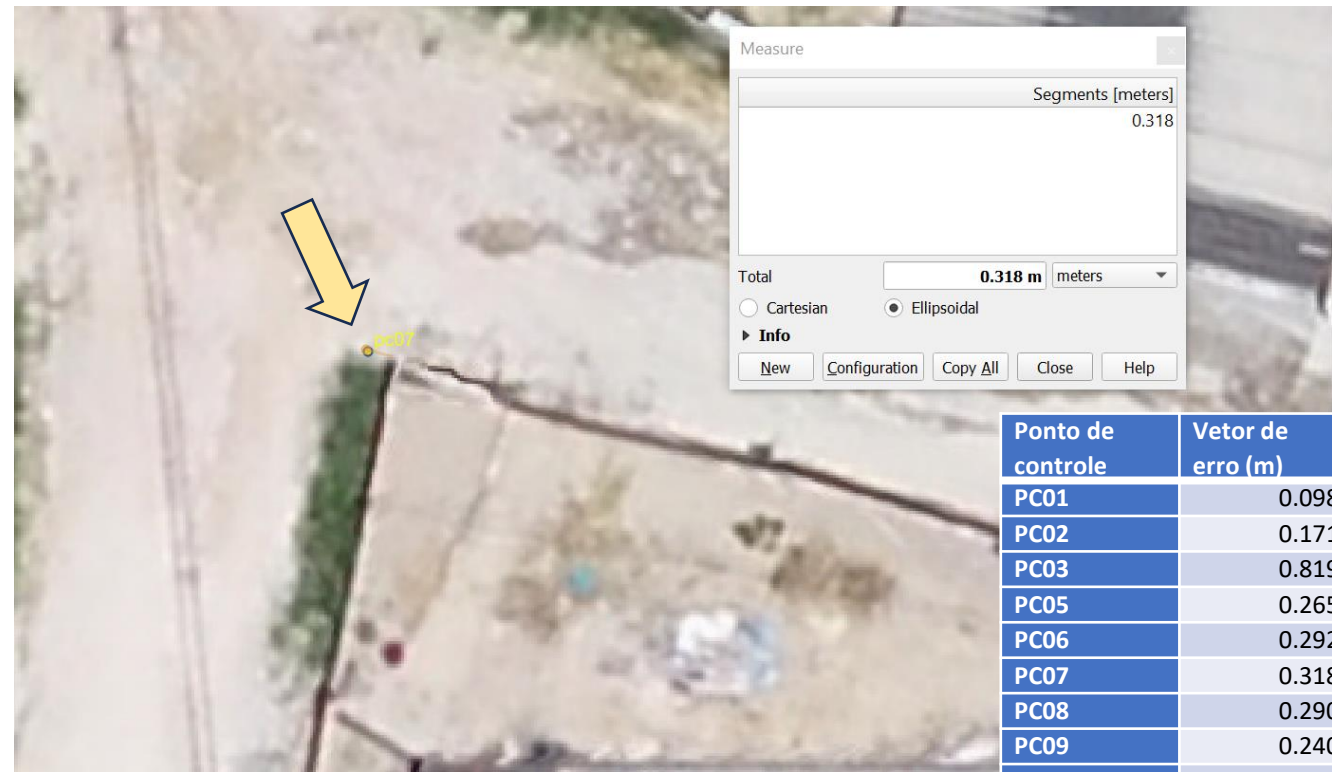
Verificação do Georreferenciamento

O erro médio foi de 0,258m, inferior a 0,5 m, sendo portanto aceitável para os trabalhos.

Ponto de controle	Vetor de erro (m)
PC01	0.098
PC02	0.171
PC03	0.819
PC05	0.265
PC06	0.292
PC07	0.318
PC08	0.290
PC09	0.240
PC10	0.170
PC11	0.034
PC12	0.096
PC13	0.116
PC14	0.097
PC15	0.073
PC16	0.091
PC17	0.091
PC18	0.156
PC19	0.076
PC20	0.125
PC21	0.075
PC22	0.056
Média	0.179
Desvio Padrão	0.170

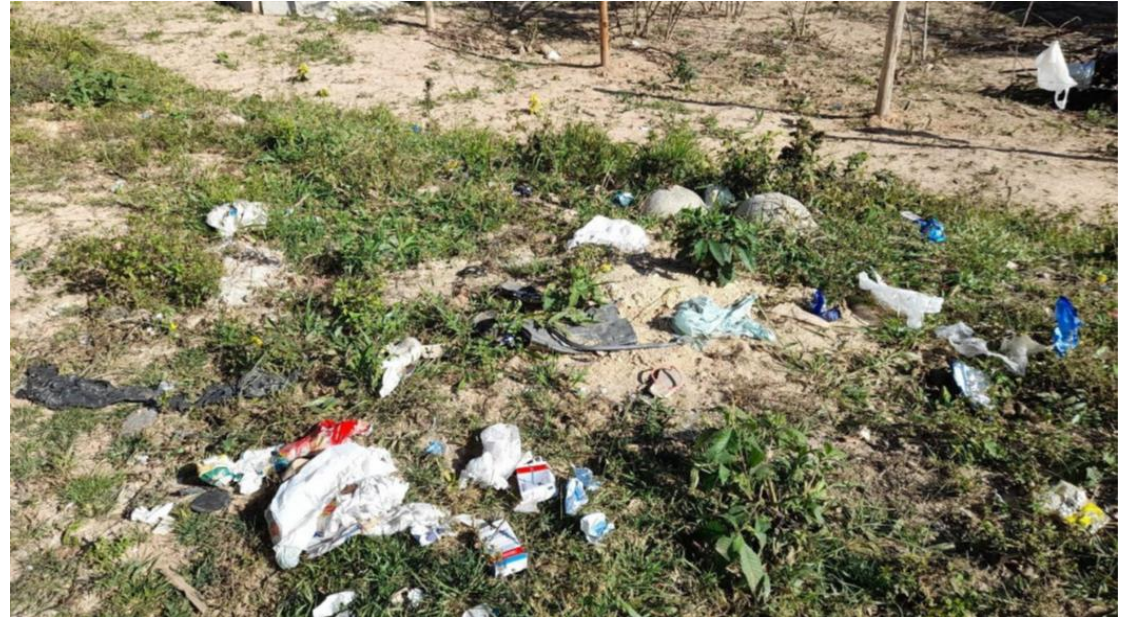
Não há coleta de resíduos sólidos no interior da ocupação. As lixeiras comunitárias ficam distantes, localizadas nas vias de entorno. A grande maioria dos moradores realiza a queima do lixo. Alguns moradores, quando se deslocam para o serviço, levam seus resíduos para as lixeiras comunitárias. Pudemos verificar uma grande quantidade de lixo pelas ruas e áreas desocupadas, como mostra a Figura 7.9.

Disposição inadequada de resíduos sólidos

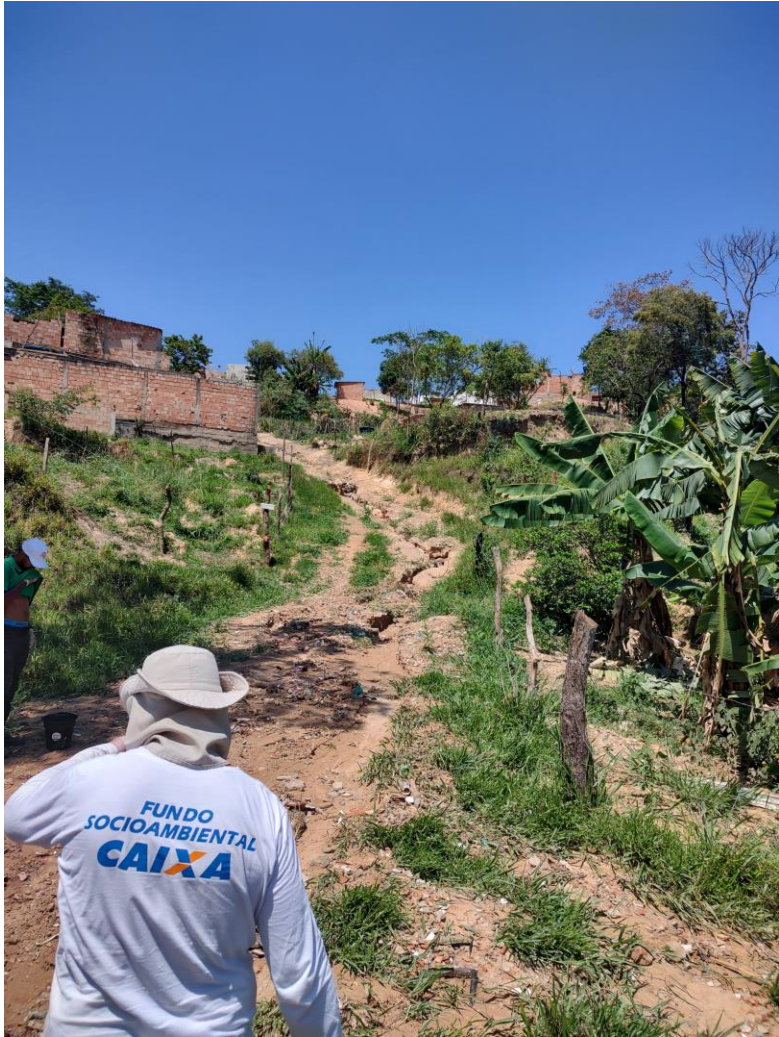
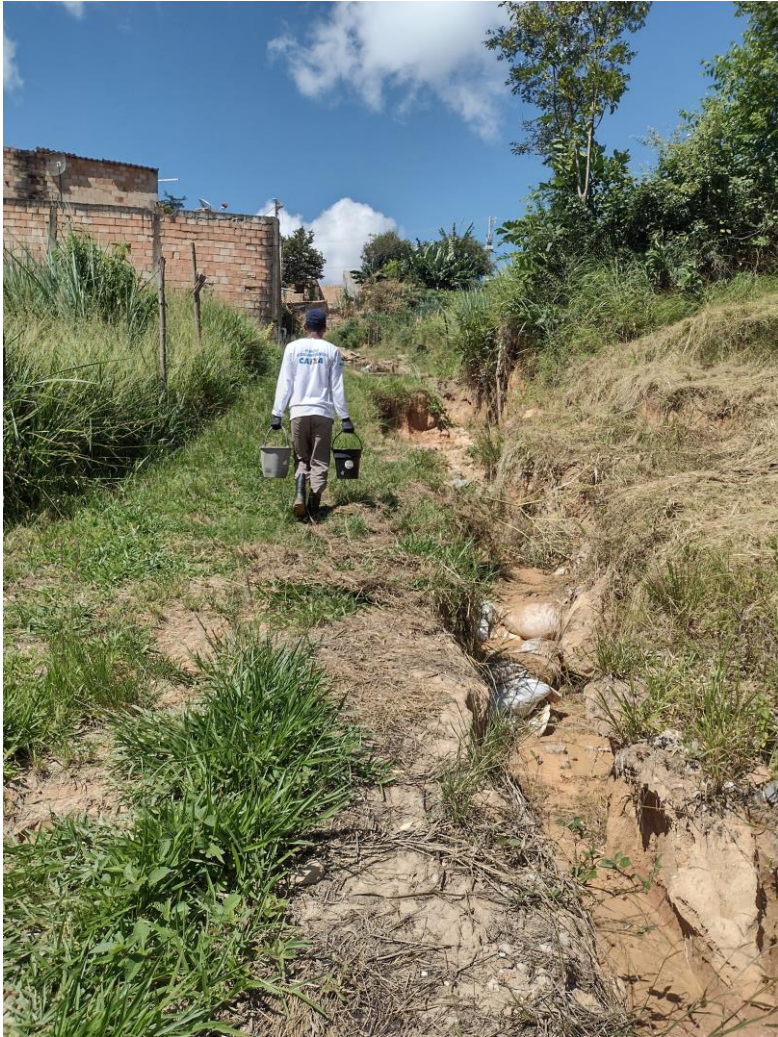
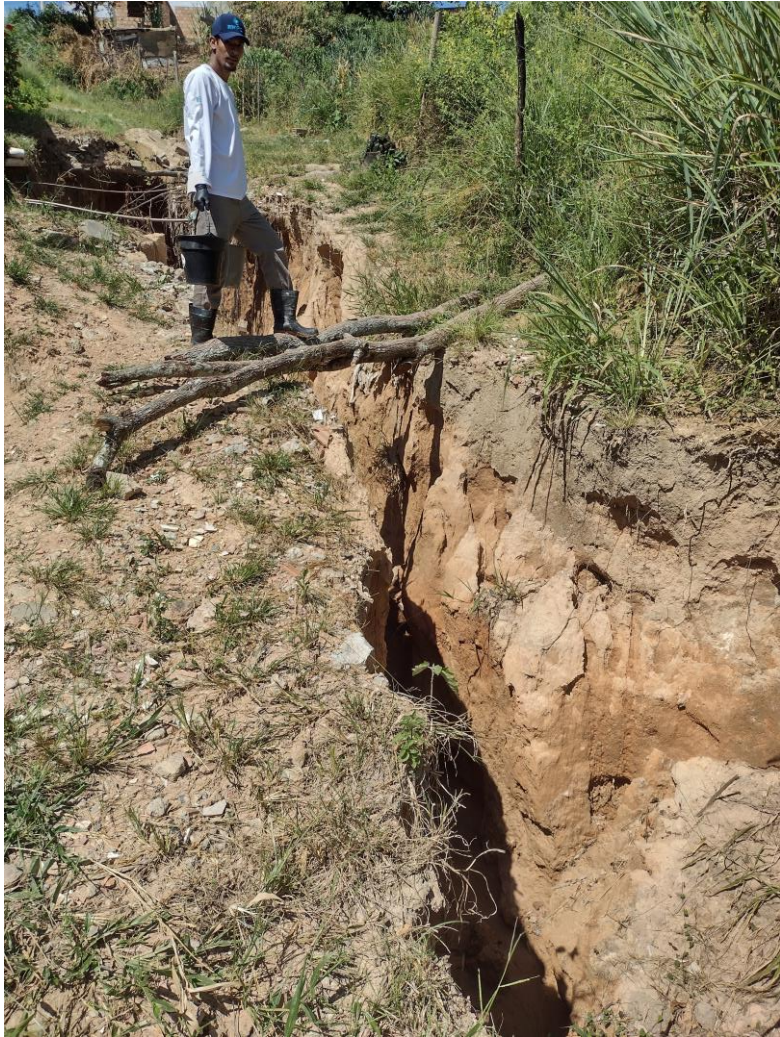
Depois
